A visita técnica realizada no dia 09/03/2023 ocorreu para reavaliação das ocorrências registradas na Rua Mentor Couto, bairro Engenho Pequeno, no município de São Gonçalo, em decorrência das fortes chuvas do dia 13 de fevereiro de 2023, a fim de promover a setorização do risco no local.

**ATENDIMENTOS EMERGENCIAIS EM SÃO GONÇALO - RJ**  
**MARÇO DE 2023**  
**Rua Mentor Couto - Engenho Pequeno**

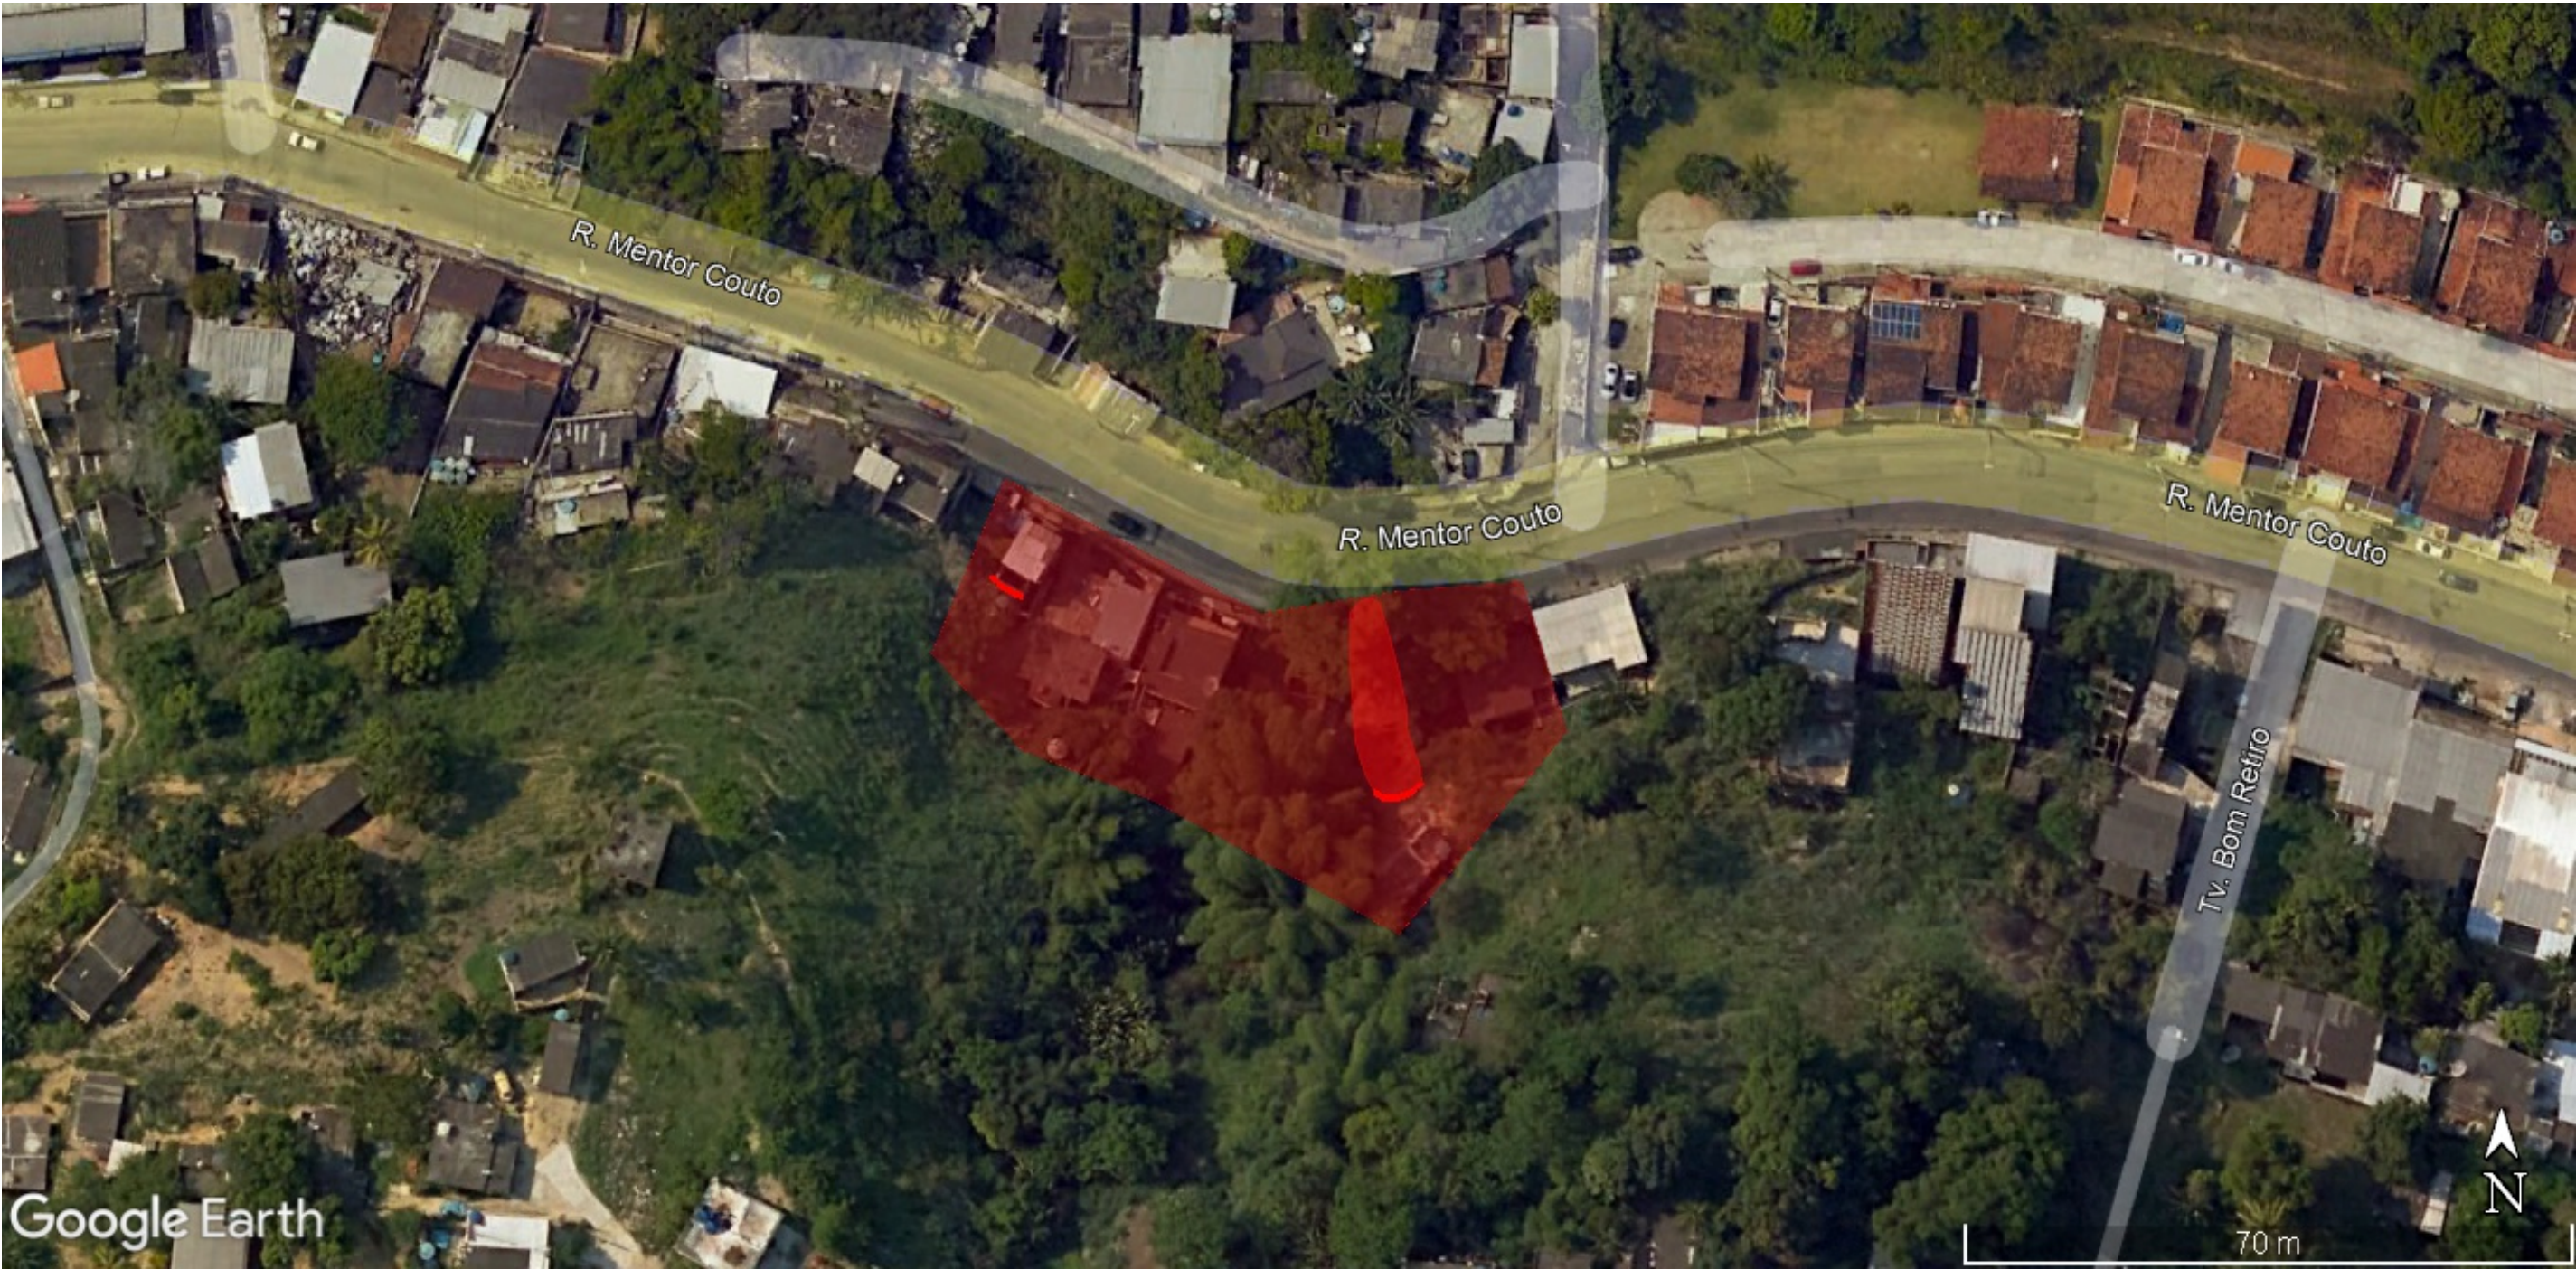
Este setor foi afetado por um deslizamento de grande proporção que, apesar do tamanho, atingiu apenas moradias que já se encontravam desocupadas. Contudo, o risco desse movimento se propagar e afetar as outras residências é muito alto (R4). A base do talude, observada nos fundos da moradia nº 2956, e à distância inferior a 1m da mesma (Figura 1), é formada por rocha gnáissica muito alterada, com muitas fraturas ortogonais (Figura 2) e queda frequente de material. Já no terreno de nº 2986 foi possível observar a parte superior do talude, que é composta por material heterogêneo, com a presença de muitos blocos e matações, lixo e esgoto lançado pelas moradias à montante (Figuras 3, 4 e 5). Foram observadas árvores inclinadas, solapamentos ao longo do talude.

Assim, considerando-se o cenário atual da área vistoriada, a metodologia de classificação de risco a escorregamentos do DRM-RJ classifica o local como Risco Muito Alto (R4), tendo em vista a possibilidade de evolução do processo geológico-geomorfológico, posto que atravessamos o período de chuvas e os processos acima relatados encontram-se ativos.
