**ATENDIMENTOS EMERGENCIAIS EM PETRÓPOLIS**

**MARÇO DE 2022**

**Deslizamentos no Morro do Esqueleto e região adjacente - Siméria**

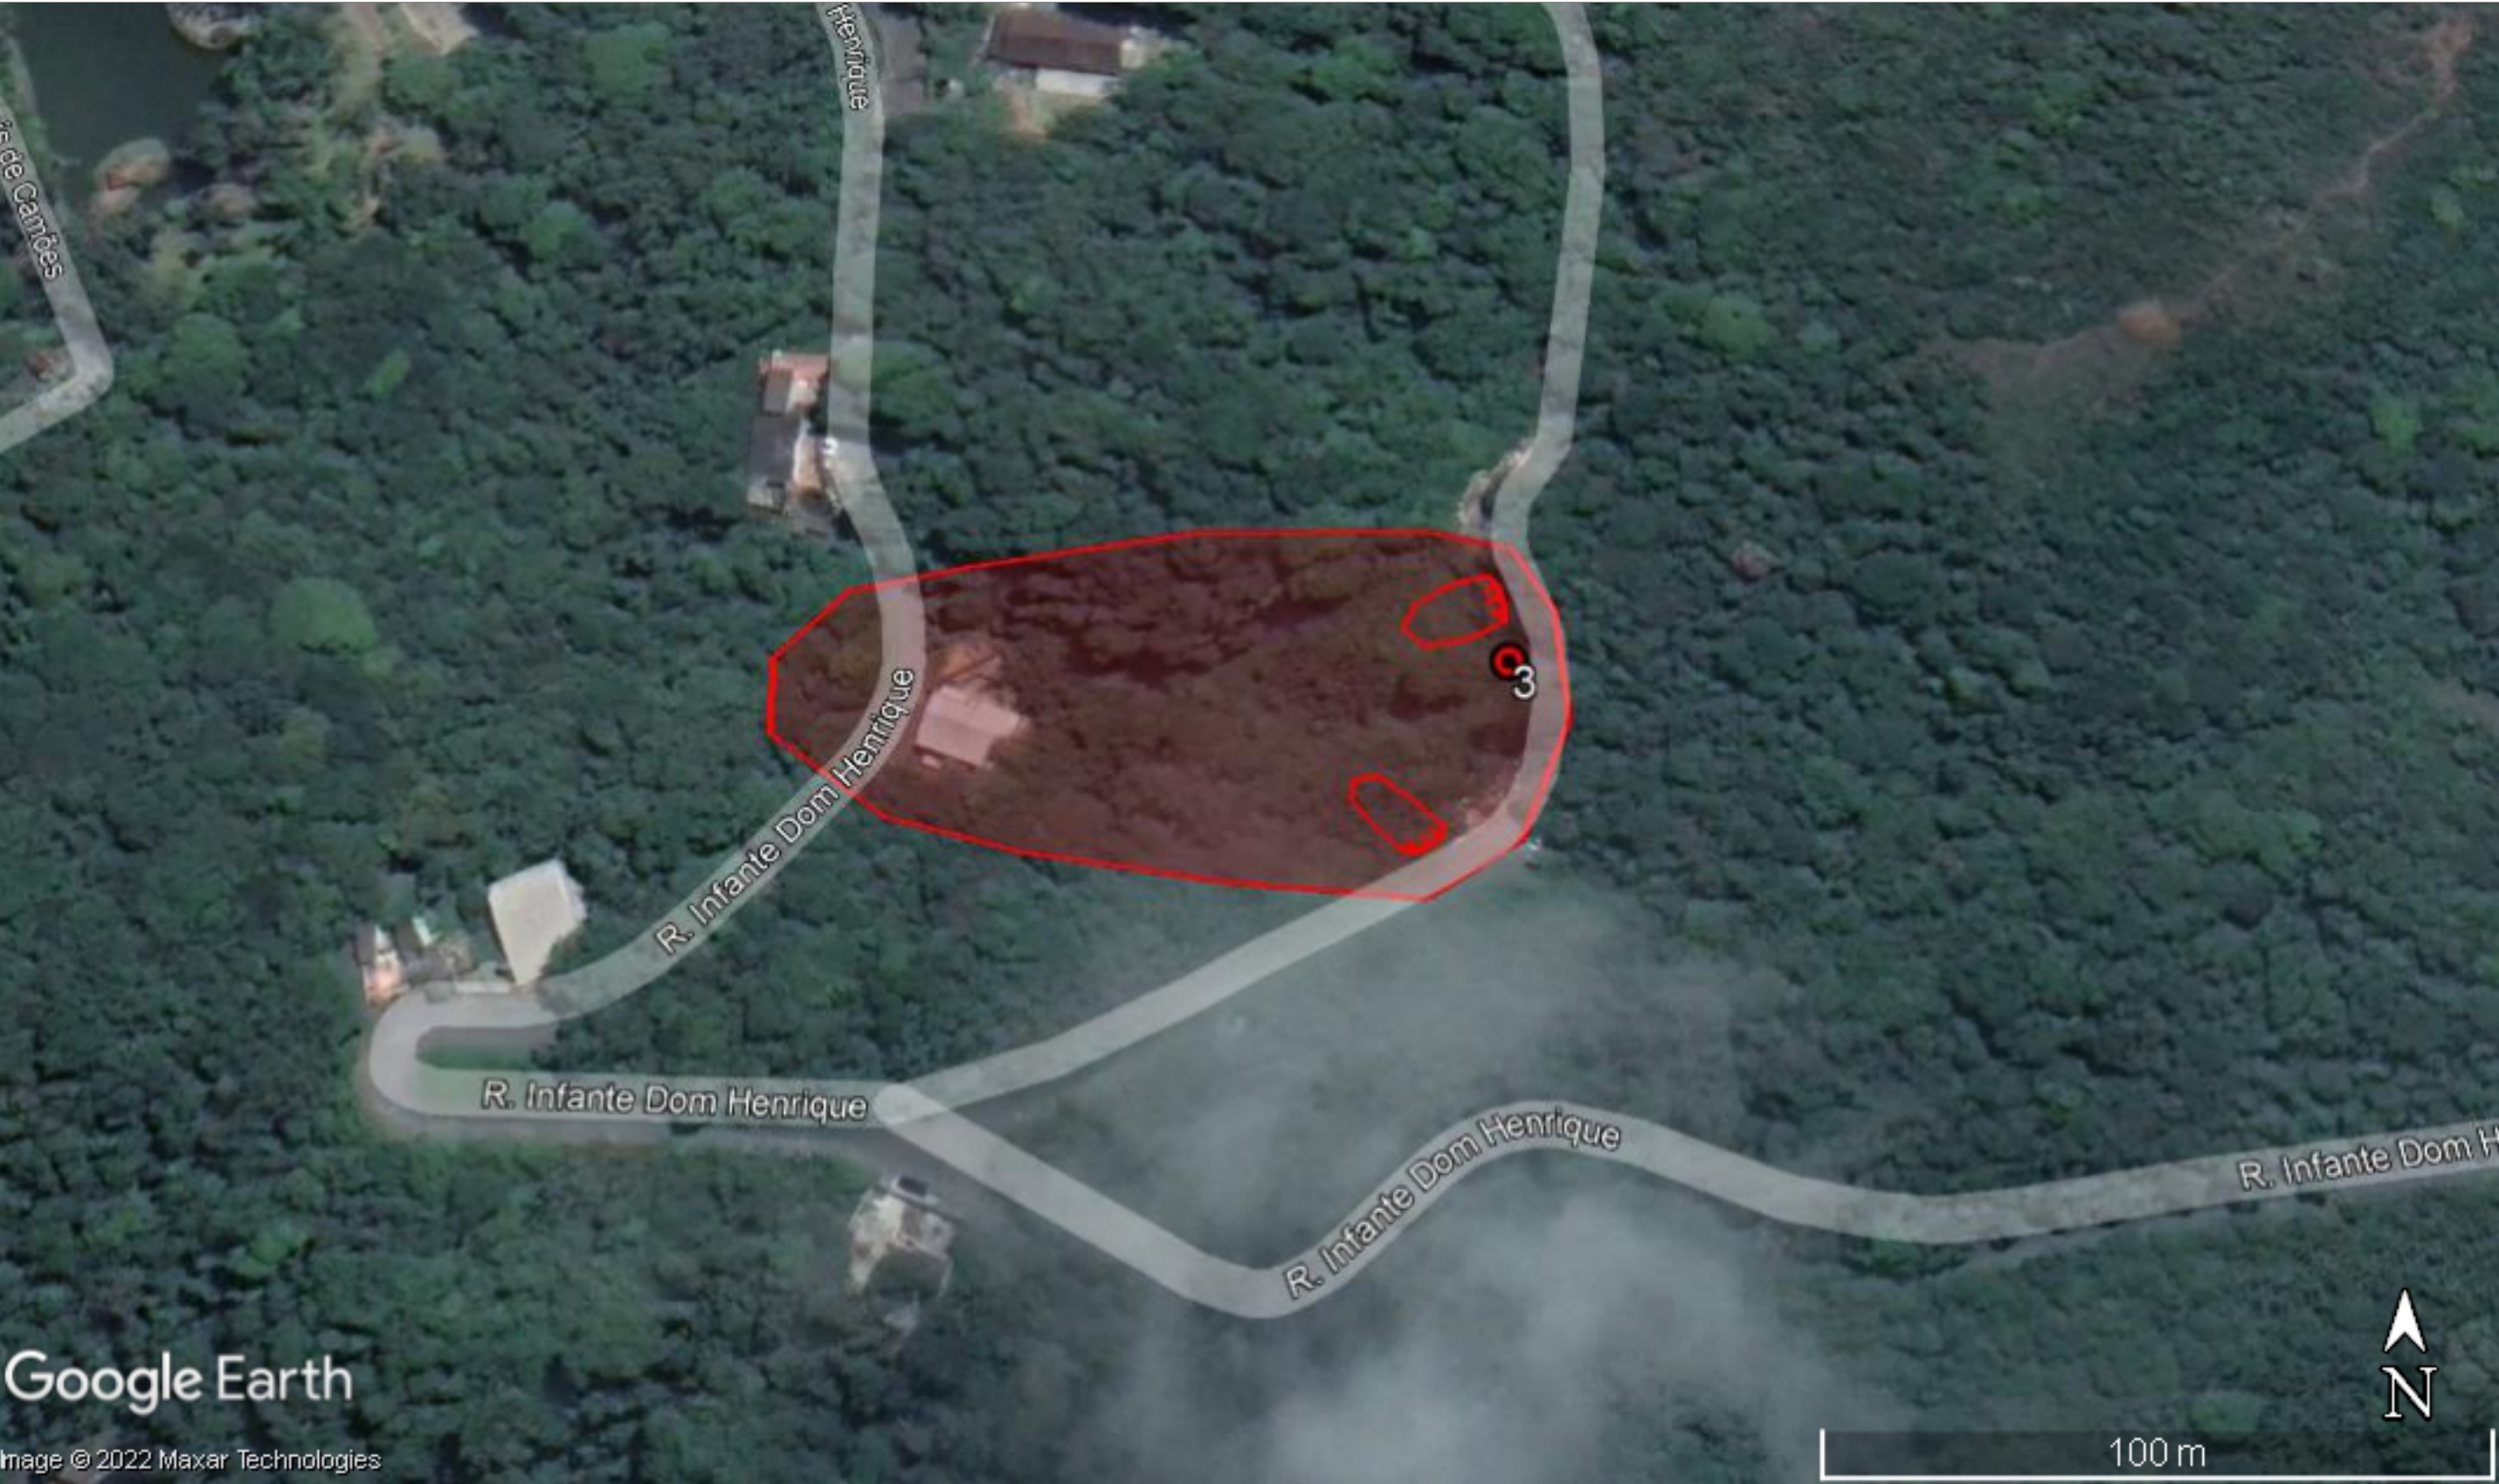
Encosta apresentando morfologia do tipo anfiteatro, caracterizado pelo padrão convergente do sistema de drenagem, a jusante da Rua Infante Dom Henrique, na porção também popularmente conhecida como "Rua Tuba". (3a) Presença de depósitos de lixo ao longo da crista da encosta, que se estendem a jusante. A vegetação ao longo da encosta é de médio a grande porte, com presença significativa de bananeiras entre a crista e a meia encosta. Há histórico de execução de aterro entre a crista da encosta a jusante e a estrada. (3b) Dois deslizamentos de baixo alcance, envolvendo solo e detritos, ocorreram nas extremidades do anfiteatro, em direção a jusante. (3c) Tendo em vista a morfologia da encosta, que favorece a concentração de águas pluviais, a alta declividade do terreno e a presença de árvores de grande porte inclinadas em direção ao talude, que podem indicar que o terreno já se encontra em balanço, o local apresenta alta suscetibilidade à deflagração de deslizamentos. Caso um processo de deslizamento seja deflagrado, este poderia mobilizar solo, vegetação e detritos, já que os moradores estão acumulando lixo na encosta. A depender de sua magnitude e alcance, uma moradia a jusante poderia ser atingida pelo material mobilizado e uma via obstruída.
