**PARECER TÉCNICO EMERGENCIAL EM BARRA MANSÁ - RJ**  
**MARÇO DE 2023**

**05 - CENTRO - RUA ALBO CHIESSE (ED. LOTUS - 388);**

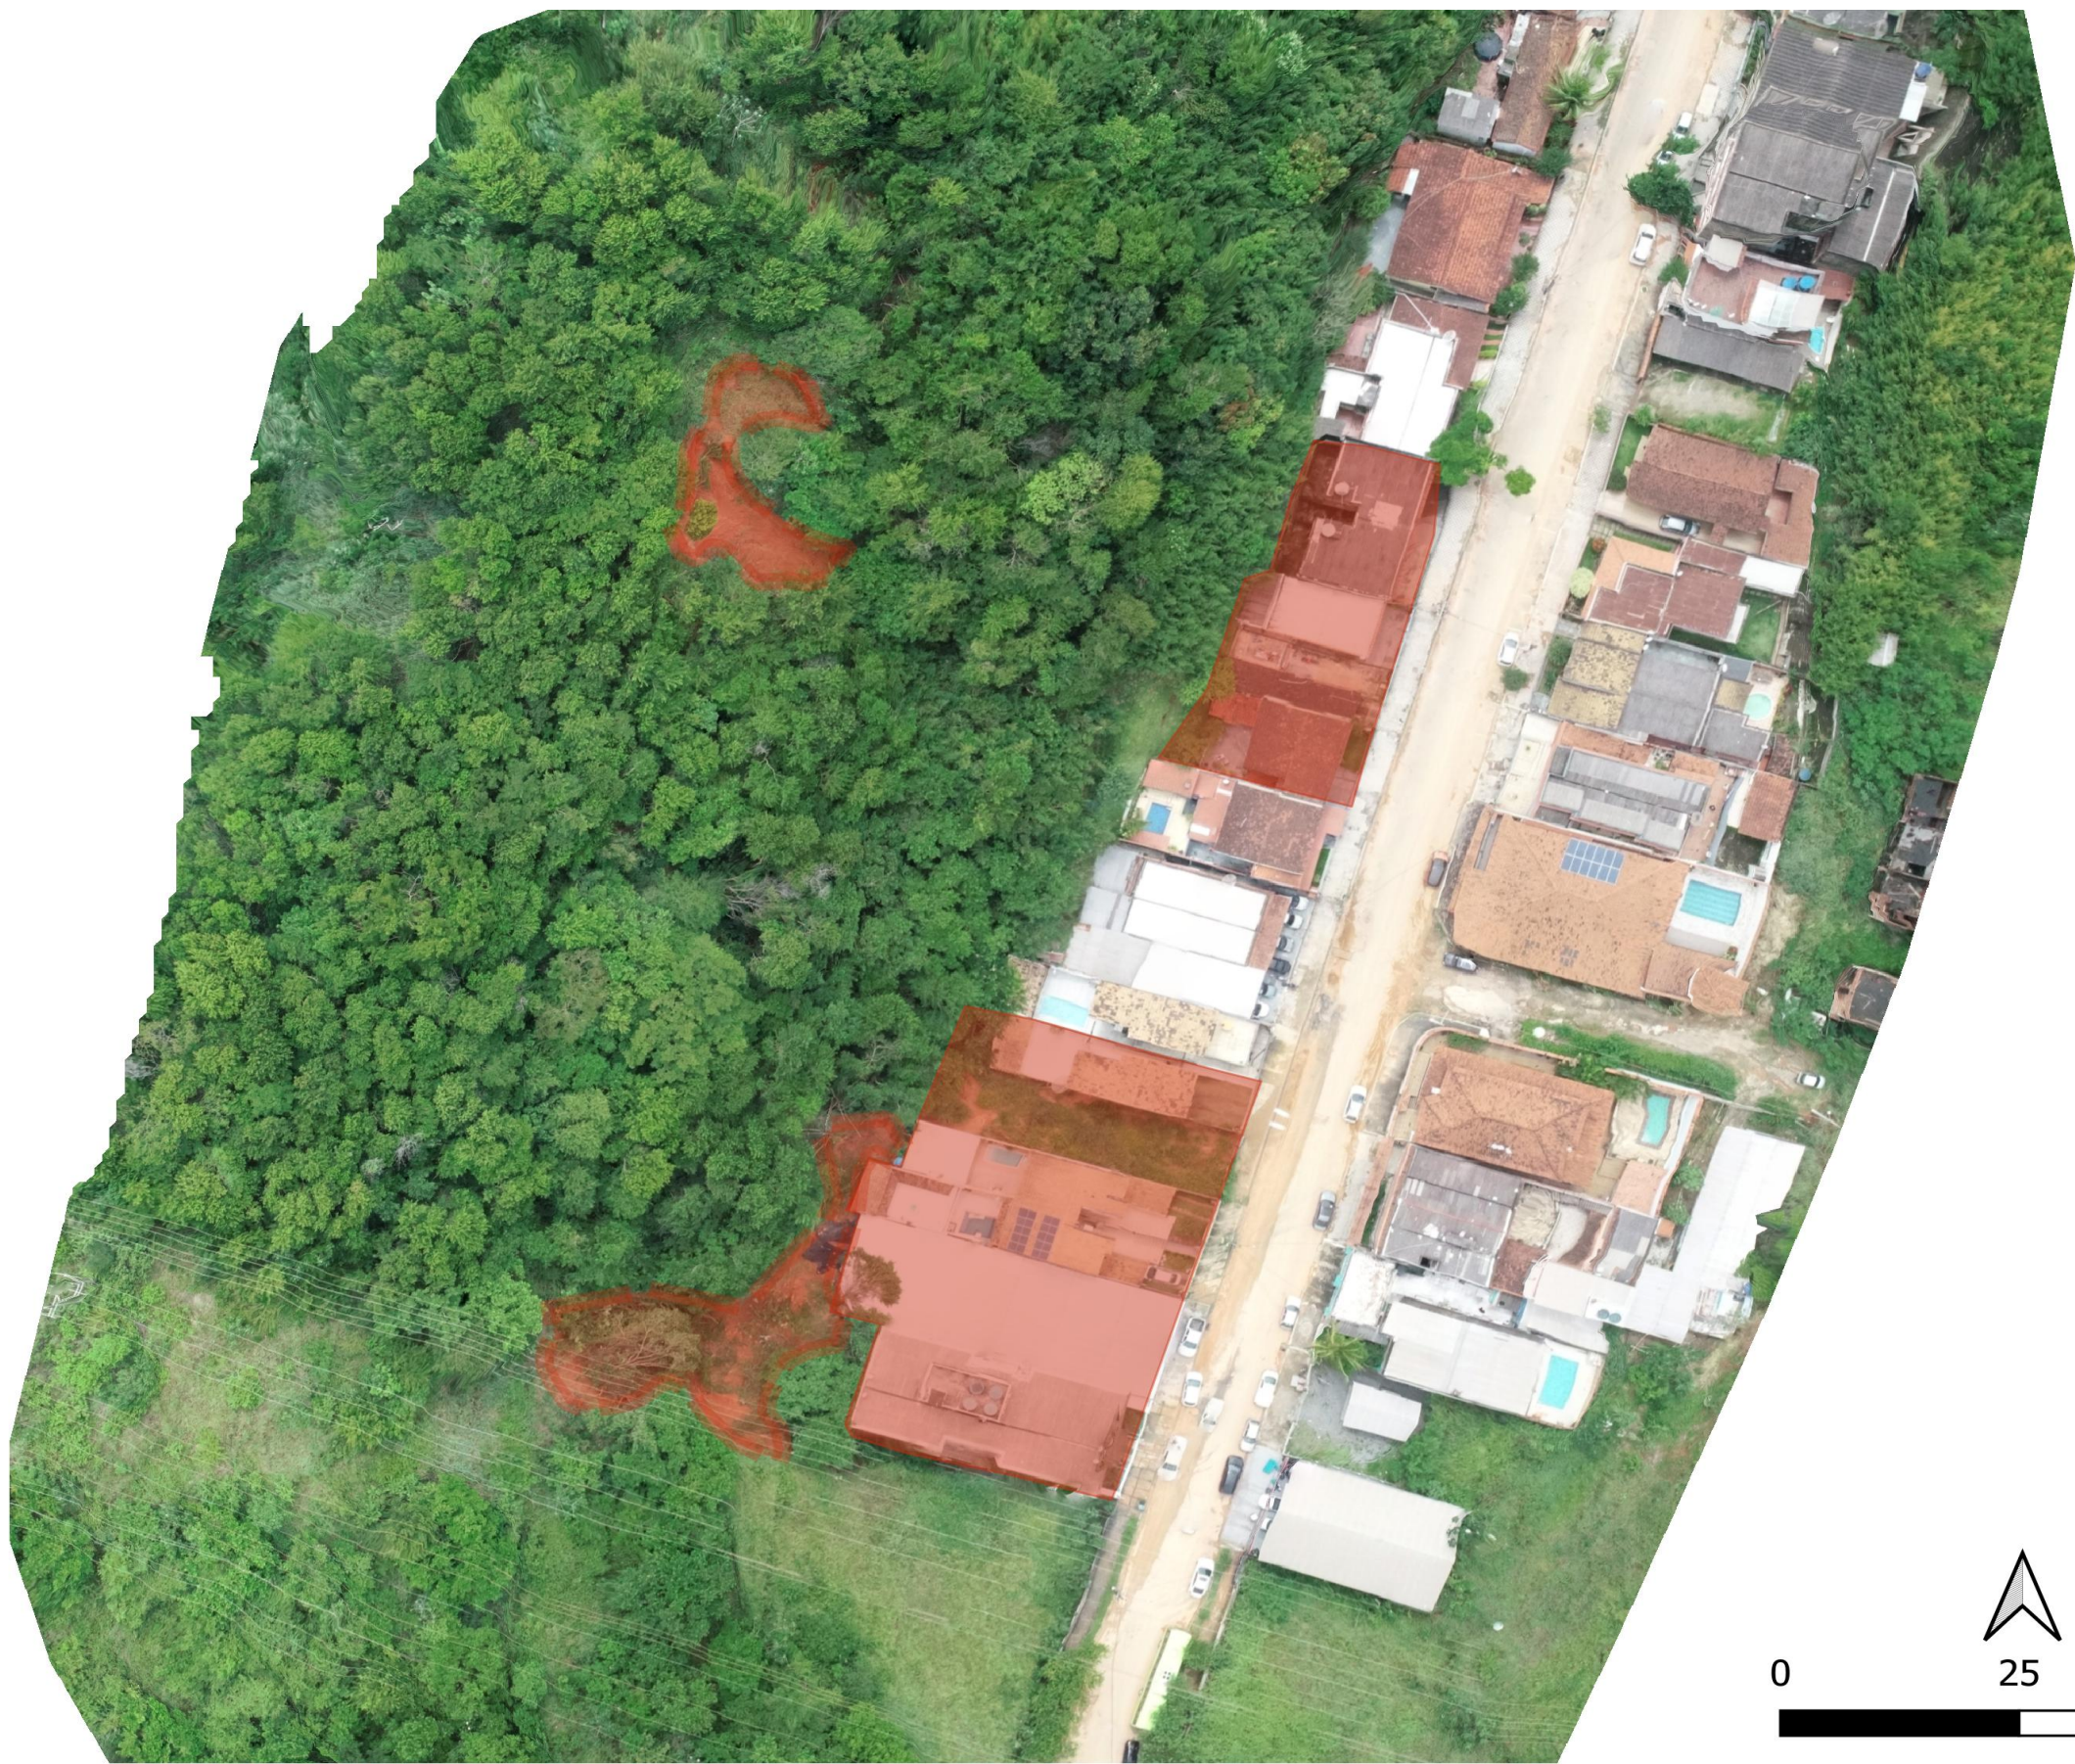
Em atendimento ao município de Barra Mansa, o DRM-RJ realizou no dia 16 de março de 2023, uma vistoria técnica emergencial, para a avaliação de uma ocorrência de deslizamento na Rua Albo Chiesse, trecho compreendido entre os nº 388 (Ed. Lotus) e nº 346, Centro. No local, foram observados dois deslizamentos distintos na encosta deflagrados pelo alto índice pluviométrico e acumulados de chuvas anteriores. Com relação aos deslizamentos estes são aqui descritos como I e II, de modo em que: I) um localizava-se aos fundos do Edifício Lotus e da Concessionária Localiza, sucedendo em atingimento das estruturas, de modo em que a massa mobilizada ocasionou o colapso estrutural parcial do escritório da concessionária e da garagem do edifício, se apoiando nos pilares de sustentação deste, além de se estender por todo o pátio da concessionária (Figuras A, B e C); II) localizado na parte superior da encosta, em direção próxima do nº 346, não foi possível visualizá-lo de uma mais distância mais proximal, entretanto apesar de não haver quaisquer resquícios de material mobilizado próximo aos imóveis, a área ainda apresenta risco (Figura D). A composição do material apresenta rocha alterada e solo predominantemente argiloso, e possivelmente, rico em ferro dada sua coloração avermelhada (Figura E). Sua cobertura vegetal é composta por espécies gramíneas e arbustivas, com setores de bambuzais, sendo este, apenas próximo ao deslizamento II. O trecho vistoriado possui edificações construídas a distâncias variadas, indo de nula a superior a 2 m da referida encosta, cujas dimensões não são passíveis de mensuração. No momento da vistoria não foi identificada a presença de blocos individualizados. Destaca-se que o trecho onde ocorreu o deslizamento I foi isolado e recoberto com plástico visando a minimização de infiltração no solo (Figura F), e que alguns dos imóveis próximos encontram-se total ou parcialmente interditados pela Defesa Civil. Dito isto e, considerando o cenário atual, foi traçado um polígono de risco remanescente de acordo com a metodologia utilizada pelo DRM-RJ, uma vez que ocorre o período de chuvas e os processos geológico-geomorfológicos acima relatados encontram-se ativos. Recomenda-se, portanto, a fiscalização e monitoramento do local, bem como a adoção de medidas mitigadoras e avaliação de um profissional técnico habilitado para a adoção de obras de geotecnia cabíveis, visando a redução de riscos.
