ATENDIMENTO EMERGENCIAL EM BARRA MANSA - RJ  
MARÇO DE 2023

Rua José de Abreu, nº 98, São Sebastião.

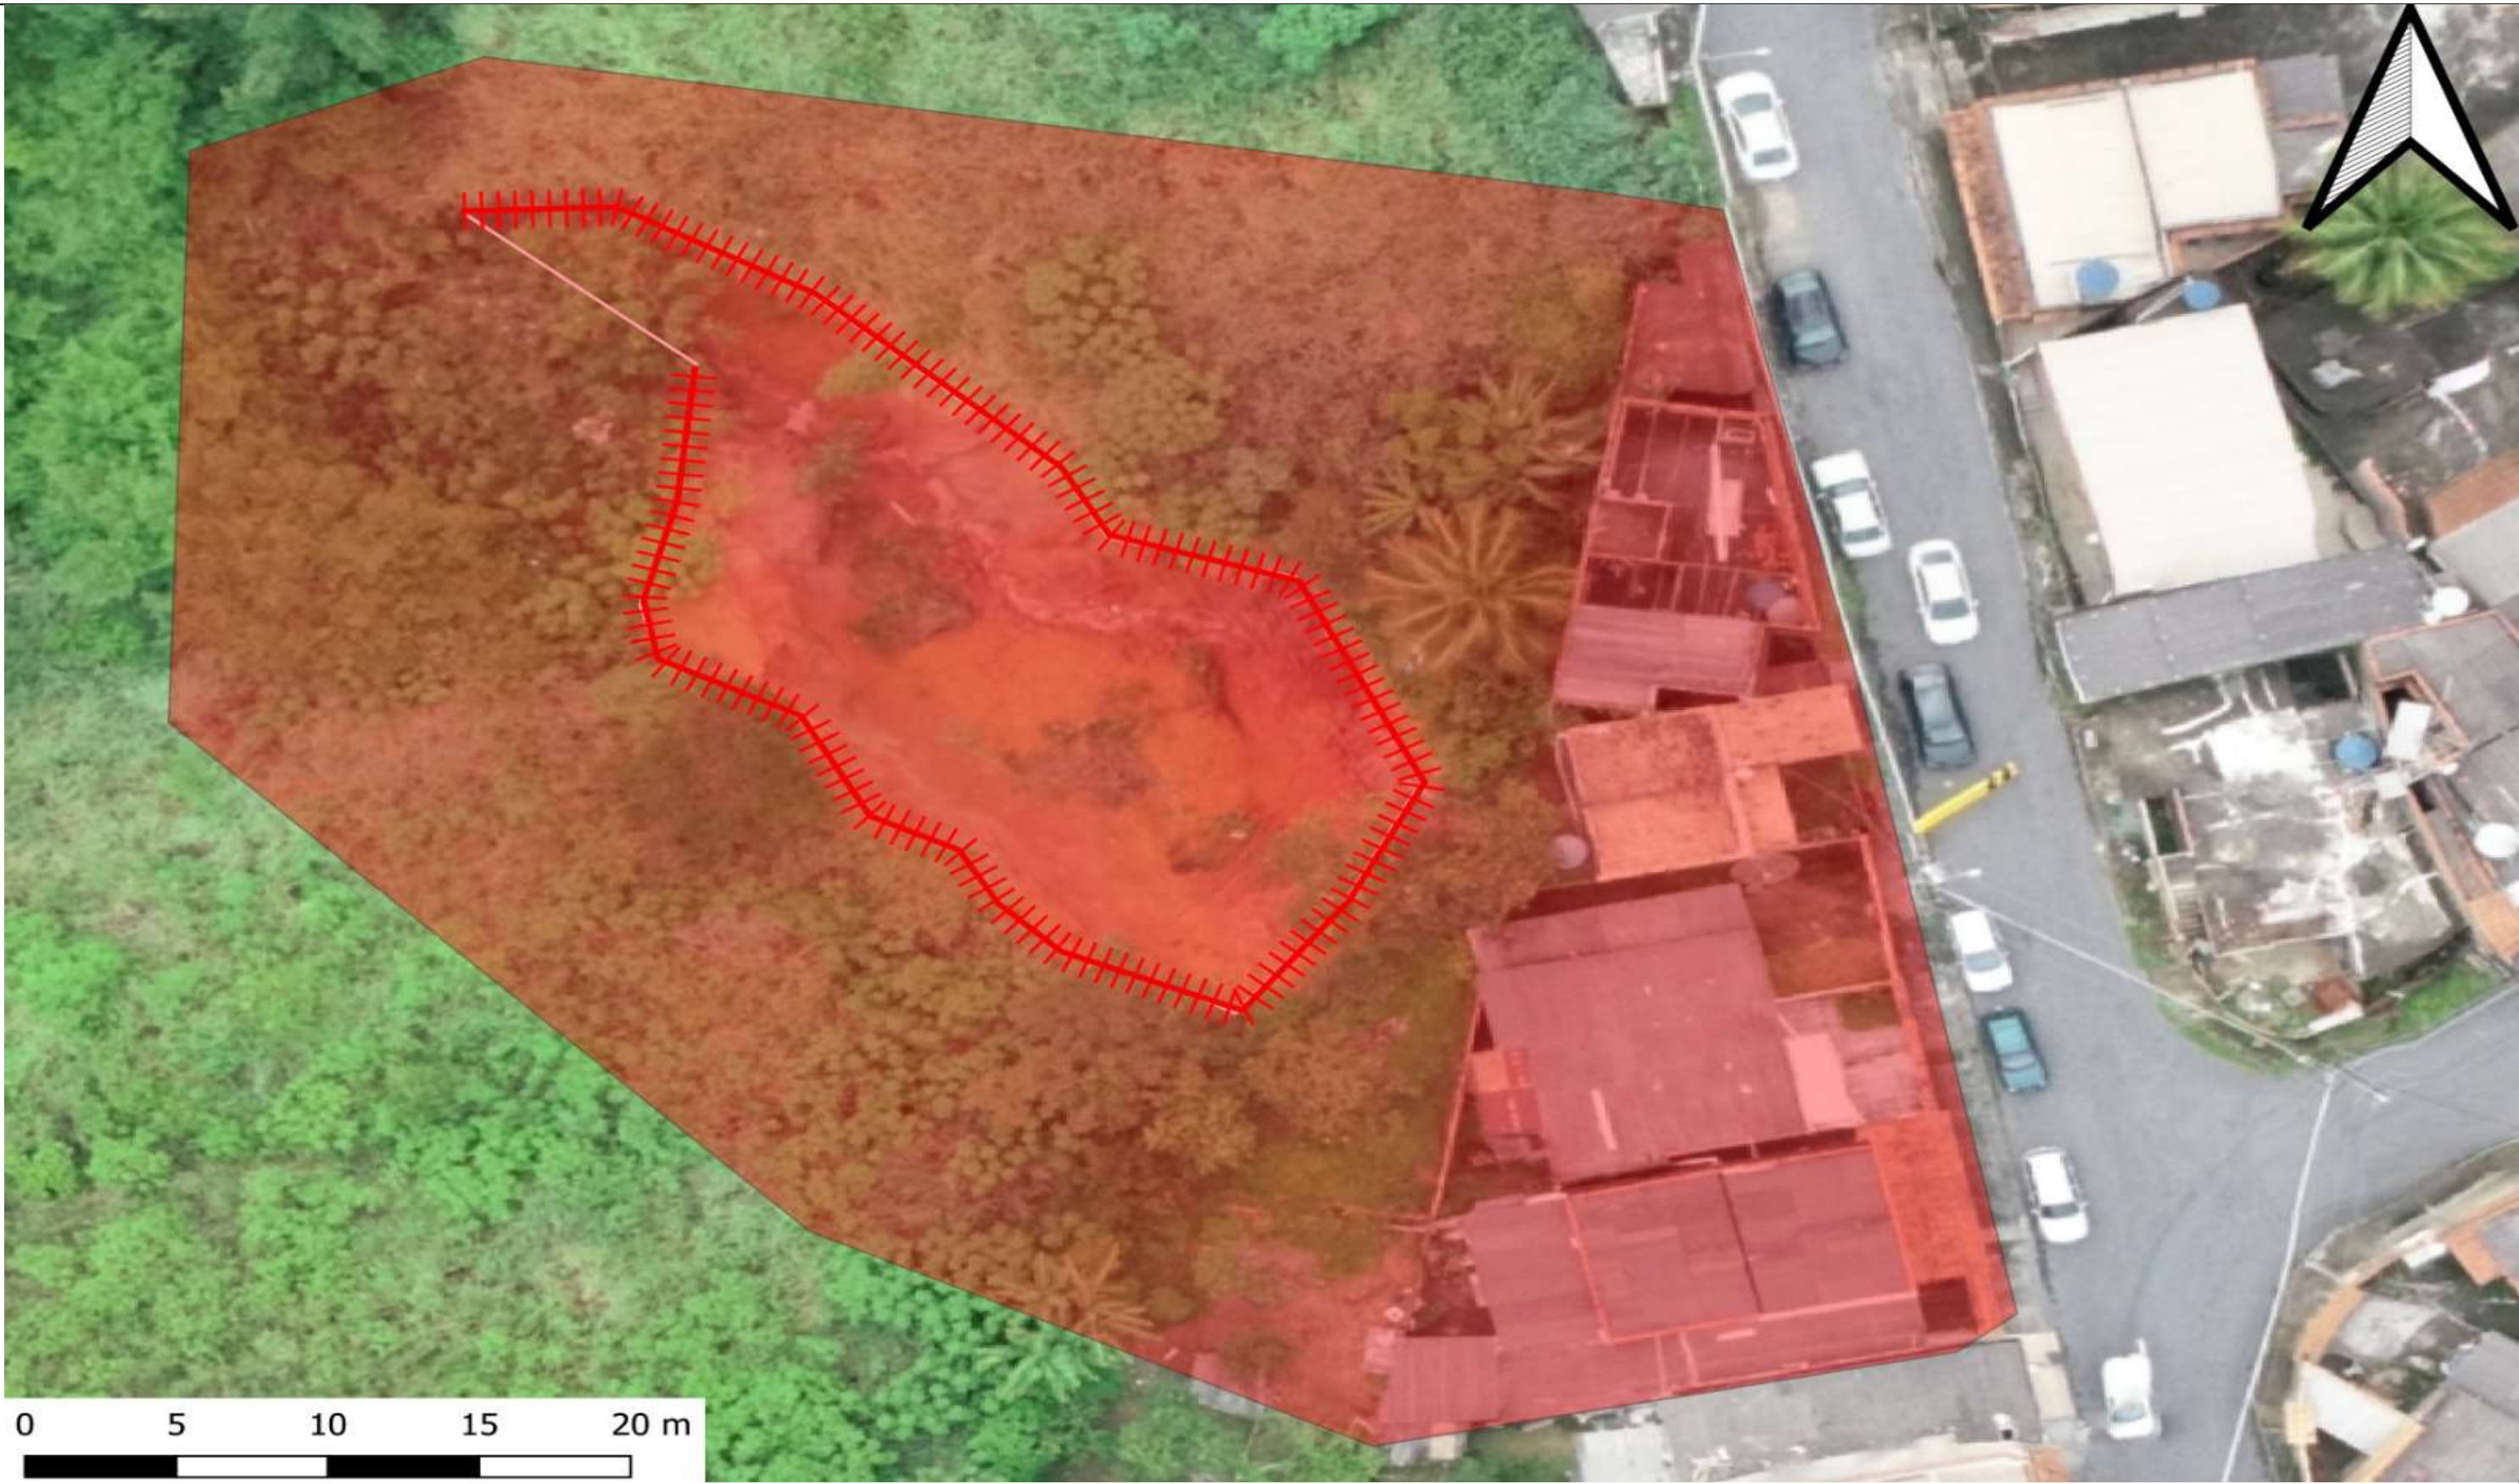
Em atendimento emergencial ao Município de Barra Mansa, o DRM-RJ realizou, no dia 17 de março de 2023, vistoria técnica emergencial para avaliação de ocorrência de deslizamento na Rua José de Abreu, casa 98 no bairro São Sebastião. A ocorrência se deu em virtude dos volumes pluviométricos significativos da última semana. O deslizamento planar de contato solo-solo ocorreu a jusante da Rua José de Abreu. A encosta apresenta cerca de xxm de altura e inclinação média de xx na área da cicatriz. O deslizamento possui aproximadamente xxm de altura e xm de largura na área da ruptura. O material mobilizado, composto de solo residual e rocha alterada, não atingiu imóveis a jusante (Figura 1 e 2). A deflagração do deslizamento ocorreu próximo a um patamar da encosta onde estão localizadas XX residências, duas delas interditada pois parte do imóvel está em pequena distância da cicatriz. As residências localizadas na crista da encosta apresentam baixo padrão construtivo com vulnerabilidades moderada, níveis intensos de infiltração, ausência parcial e total de revestimentos externos, e de sistemas de coleta de águas servidas (Figura 3), com esgoto misto e lançados diretamente na encosta por manilha (Figura 4). Considerando o cenário atual, a metodologia de classificação de risco a deslizamento do DRM-RJ, o local vistoriado, trata – se de Risco Remanescente, apresentando possibilidade de evolução do movimento de massa a montante e lateralmente, podendo atingir outros imóveis. Recomenda-se, portanto, a fiscalização e monitoramento do local, avaliação de um profissional capacitado e qualificado para a adoção de obras geotécnicas cabíveis.
