**ATENDIMENTOSEMERGENCIAIS EM PETRÓPOLIS  
ABRIL DE 2022**

**Deslizamentos na rua Augusto da Silva - Estrada da Saudade**

**Projeto e fotografia: Equipe NADE / DRM-RJ**  
Data da elaboração: 20/04/22

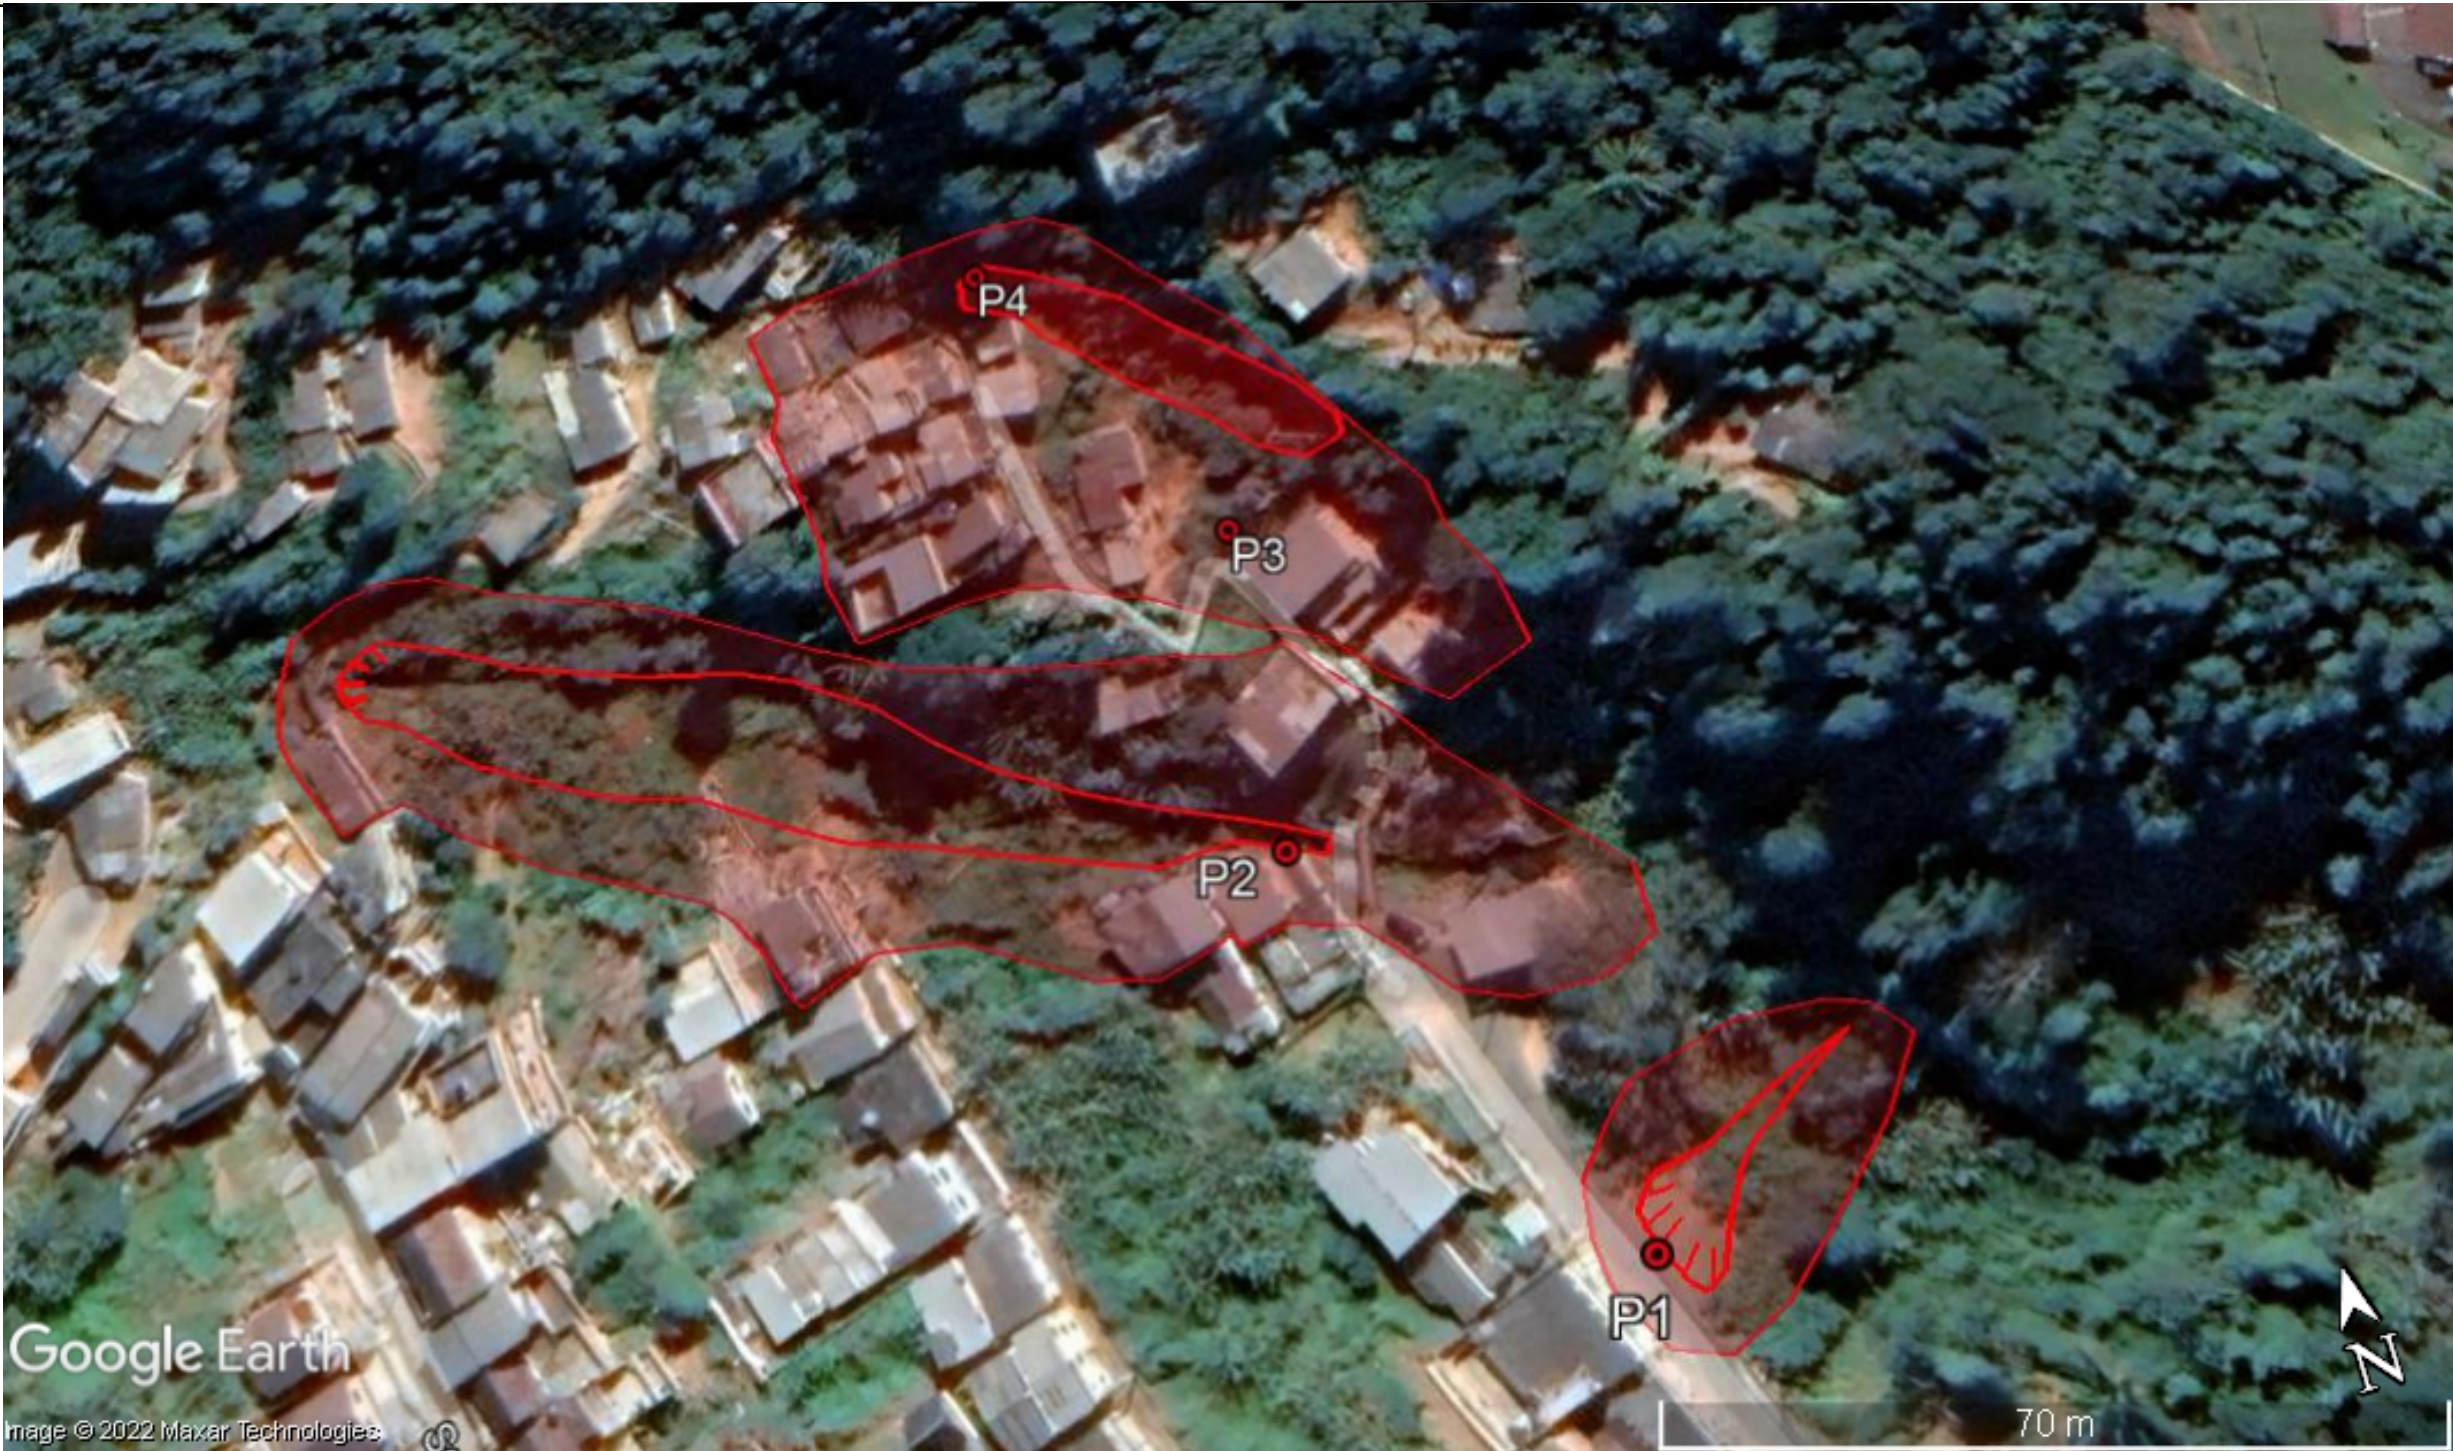
A vistoria foi realizada no dia 19/04/2022 em área de risco na localidade da Estrada da Saudade, sem registro de vítimas. (1) Ocorrência de deslizamento na Rua Augusto da Silva, em frente ao nº15, deflagrado no dia 20 de março de 2022. Com o deslizamento parcial da encosta houve o afundamento da rua, a qual apresenta trincas com cerca de 3 m de extensão e degraus de abatimento. Segundo relatos de moradores, eles mesmos construíram essa via de acesso que apresenta, nesse trecho, um elevado conhecido por eles como ponte, onde circulavam ônibus até janeiro de 2022, quando a rua já apresentava rachaduras na pista e esse serviço foi, então, interrompido. Foi observado que a cicatriz apresenta ângulo negativo próximo à ruptura à montante. O deslizamento carregou uma camada relativamente fina de material alterado do talude de corte e detritos de aterro, deixando parte da rocha aflorada na metade da rampa. O escorregamento foi deflagrado no entroncamento do corte da estrada com a drenagem expressiva que corta a área e para onde o vetor de movimentação se direciona, fundo do vale. A presença das trincas na rua antes da ocorrência do deslizamento evidencia a instabilidade da encosta cuja movimentação foi deflagrada com as fortes chuvas. (2) Rolamento de blocos do maciço rochoso localizado no final da Rua Augusto da Silva em consequência da chuva do dia 15 de fevereiro de 2022. A formação dos blocos que desceram a rampa de afloramento rochoso é favorecida pela foliação da rocha e dos sets de fraturas. Os blocos atingiram casas e construções de acesso da rua. Um bloco maior se desprendeu do topo da vertente, juntando-se com blocos mais a jusante e à esquerda da rampa. Essa rampa possui uma queda d'água que flui em direção à drenagem de fluxo ativo a jusante. O bloco maior tem cerca de 3,5m x 4m x 1,5m. Dessa ocorrência, a casa 177B foi atingida pelo bloco rochoso de maior porte, destruindo a lateral da casa, sem deixar vítimas fatais, assim como a ponte de concreto para circulação de pedestres que existia acima do rio também foi destruída. (3) Talude nos fundos de uma moradia apresenta contato abrupto de solo com o afloramento rochoso e apresenta construção de lajes e moradias a montante. O solo se encontra saturado devido a passagem de um pequeno fluxo de água no local e pela proximidade (cerca de 6 m) do canal de drenagem. A moradia se encontra cerca de 4 m de distância do talude de corte. A montante, blocos de rocha se deslocaram vertente abaixo encaixados no canal de drenagem decorrente do evento do dia 15 de fevereiro. A enxurrada mobilizou, além de blocos, muito material alterado e lixo, que segundo relatos dos moradores, são jogados próximo ao topo do morro. O canal de drenagem encontra-se com muitos desses detritos, bem como o quintal onde se encontra o talude de corte. (4) Foram observadas moradias construídas muito próximas e também a montante do canal de drenagem descrito no ponto anterior, onde ocorreu uma enxurrada e material foi mobilizado. Algumas características colocam a área em alto risco de escorregamento, como: distância das casas para o talude de corte é mínima e os taludes no geral são da altura das casas; moradias construídas sobre material inconsolidado muito próximas do leito, sendo susceptíveis ao risco com o avanço de processo de erosão fluvial da drenagem cujo fluxo aumenta em épocas de chuva forte, moradias com paredes e muros embarrigados e com trincas; moradias com afloramento de mina de água gerando um terreno saturado; a jusante, há sinais de carreamento de material vertente abaixo provenientes de enxurrada dos eventos dos dias 15 de fevereiro e 20 de março assim como blocos de pequeno porte e materiais inconsolidados.
