**ATENDIMENTO EMERGENCIAL EM BARRA MANSA - RJ**  
**MARÇO DE 2023**

**14 - VILA CORINGA - RUA MAJOR JOSÉ BENTO ( NÚMERO 986)**

Data da Vistoria: 17/03/23

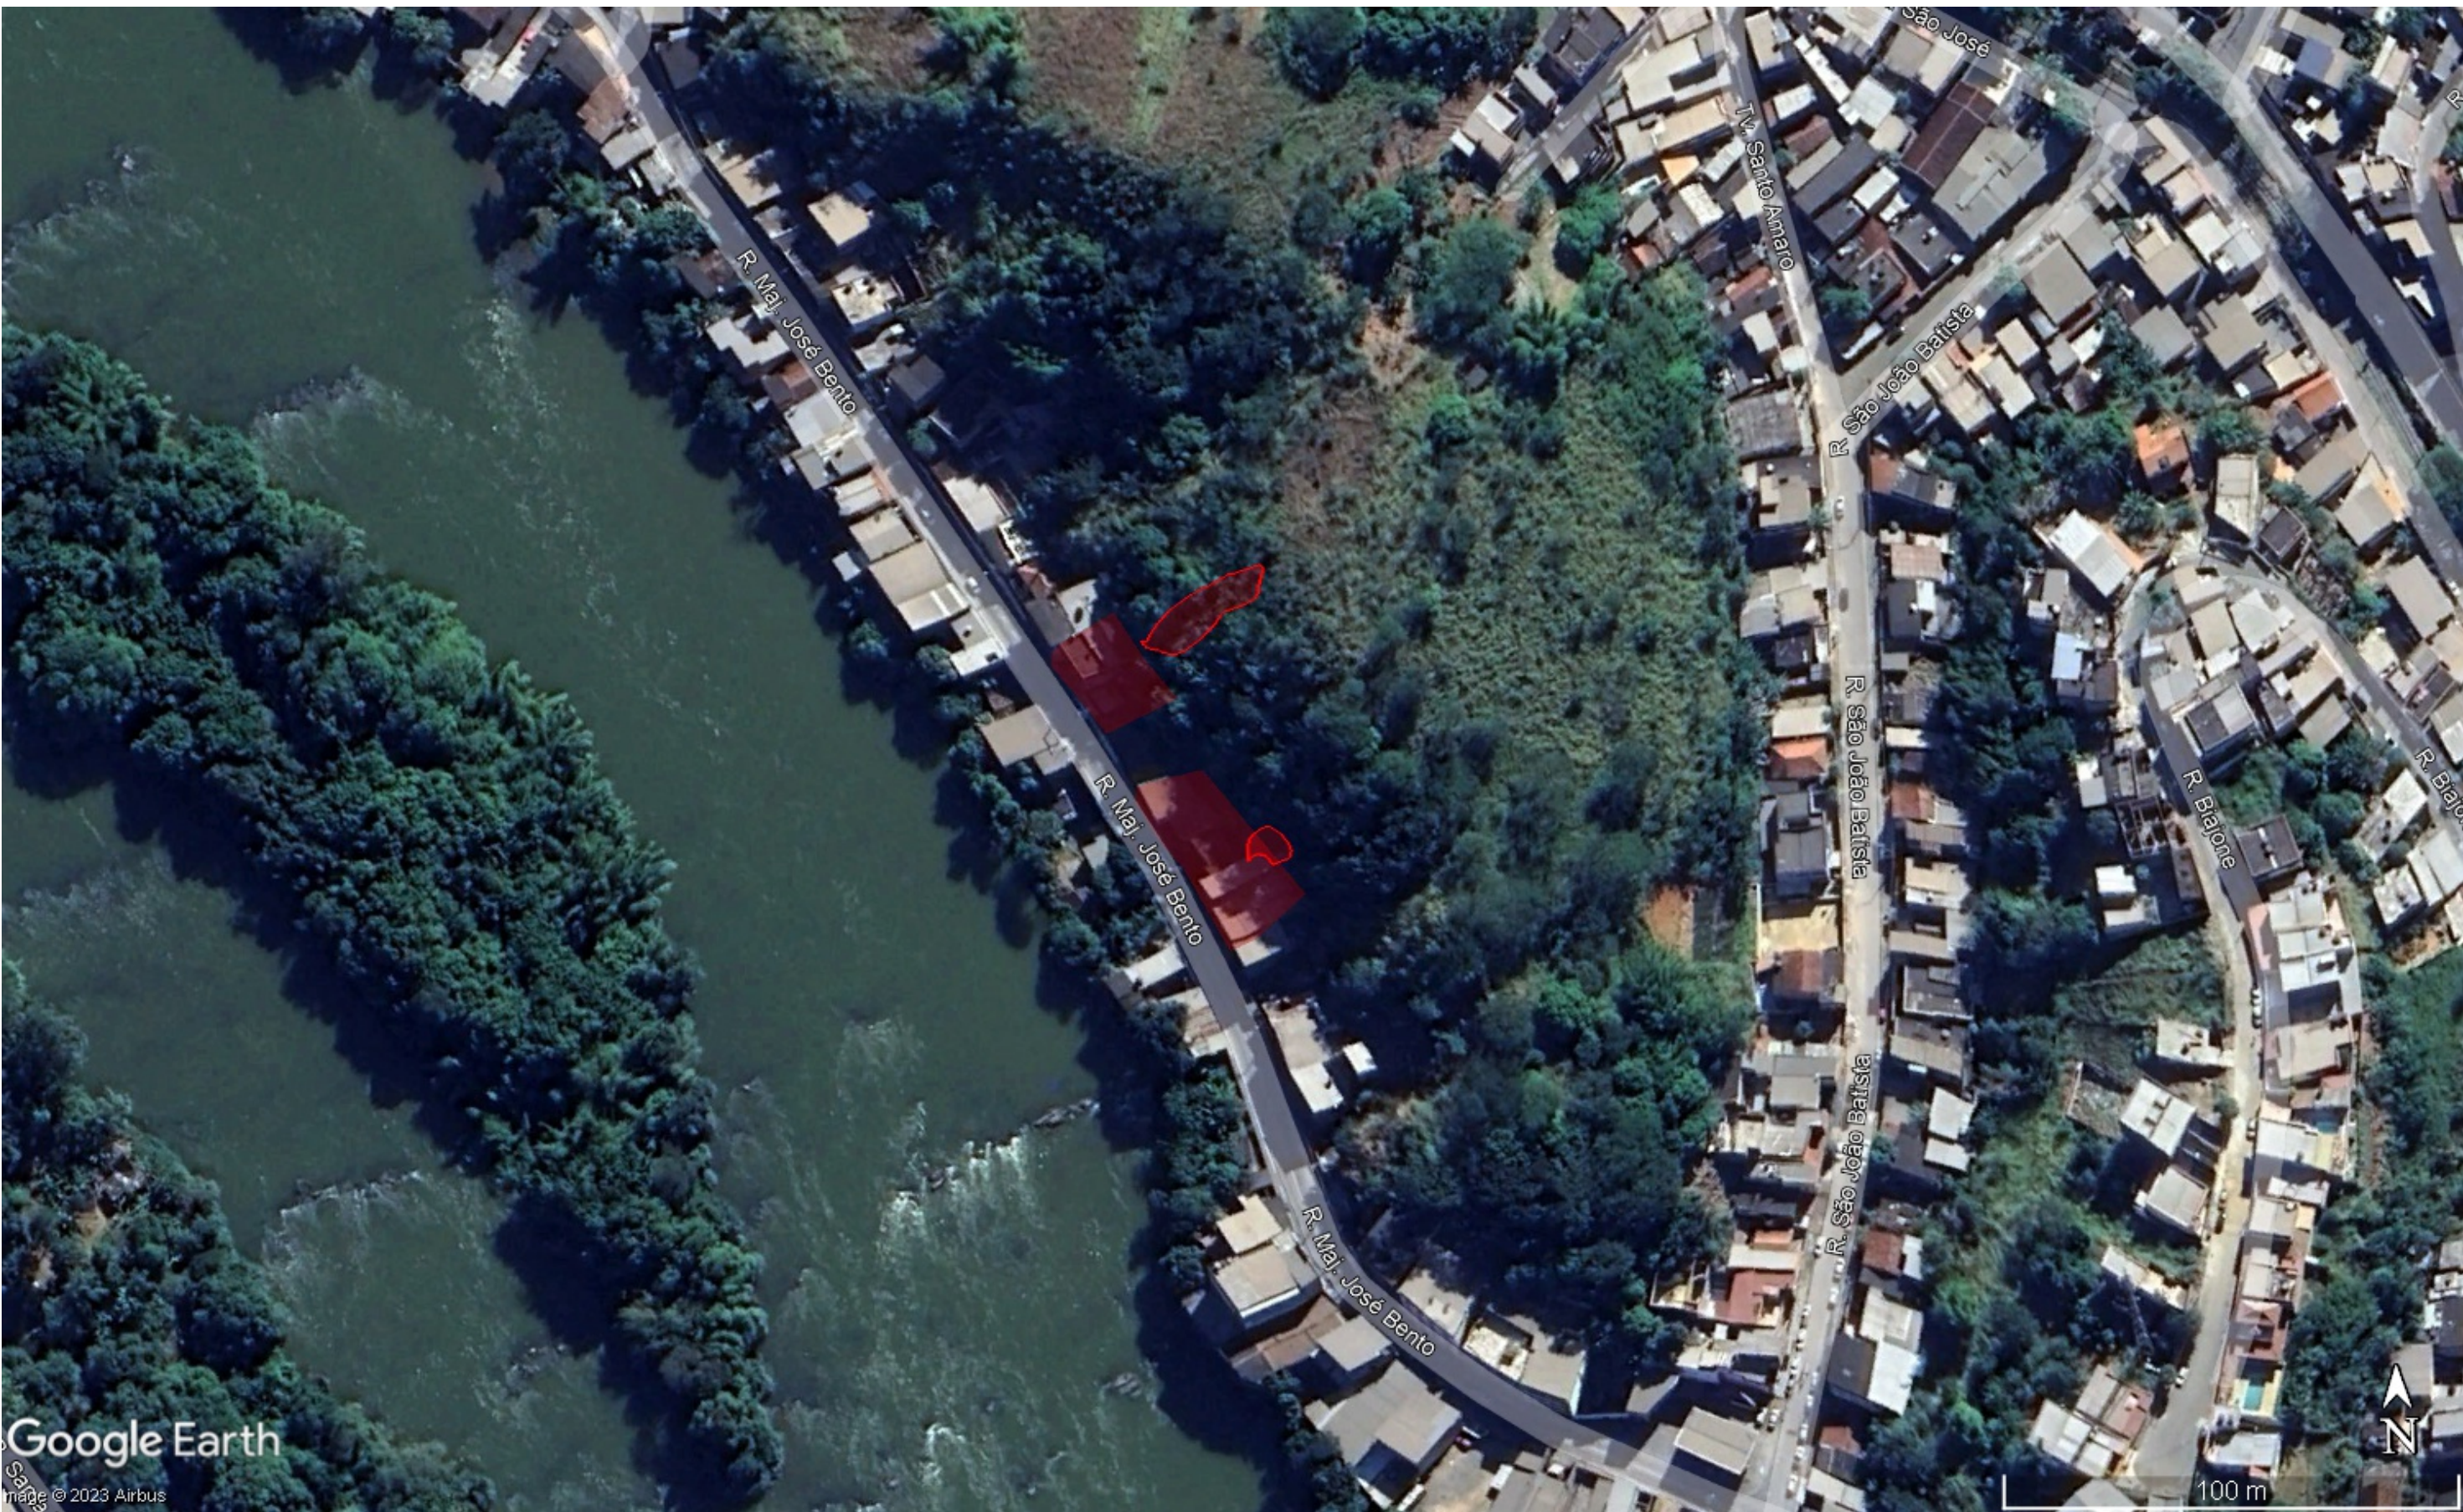
Em atendimento ao município de Barra Mansa, para a realização de uma vistoria técnica emergencial, o DRM-RJ realizou no dia 17 de março de 2023, a avaliação de risco de deslizamento na Rua Major José Bento (número 986), Vila Coringa.

No local, foram observadas duas cicatrizes de deslizamento deflagradas pelos altos índices pluviométricos e de acumulados de chuvas anteriores (Figura a, b). Trata-se de uma encosta na qual edificações foram construídas sobre a mesma e no sopé, a distâncias nulas. O trecho da encosta vistoriada possui cerca de 18m de altura e inclinação variando de 70° a 90°, com composição dada por solo residual sobre rocha alterada fraturada, e cobertura vegetal de espécies arbustivas e gramíneas. Observou-se ainda a ocorrência de dois deslizamentos na crista do talude: o primeiro com maiores proporções, tendo o material mobilizado se depositado sobre a rampa do talude e sobre o lote usado de garagem; o segundo, de menor escala, com material mobilizado impactando a edificação de nº 986 (Figura b).

Dito isto, foi traçado um polígono de risco remanescente de acordo com a metodologia utilizada pelo DRM-RJ, uma vez que ocorre o período de chuvas e os processos geológico-geomorfológicos acima relatados encontram-se ativos. Ademais, recomenda-se o monitoramento do local até que medidas mitigadoras sejam realizadas para a redução de riscos.
