ATENDIMENTOS EMERGENCIAIS EM BARRA MANSA - RJ

MARÇO DE 2023

Rua Joaquim de Oliveira Dutra- São Paulo

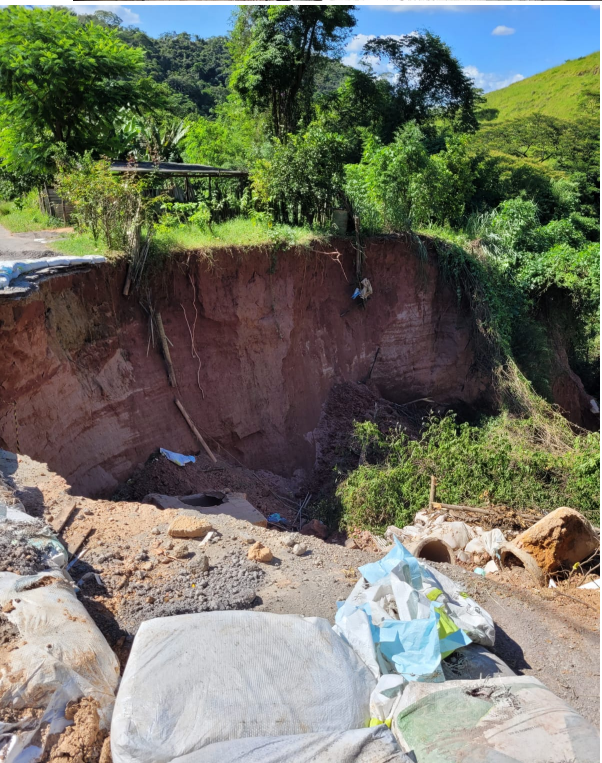
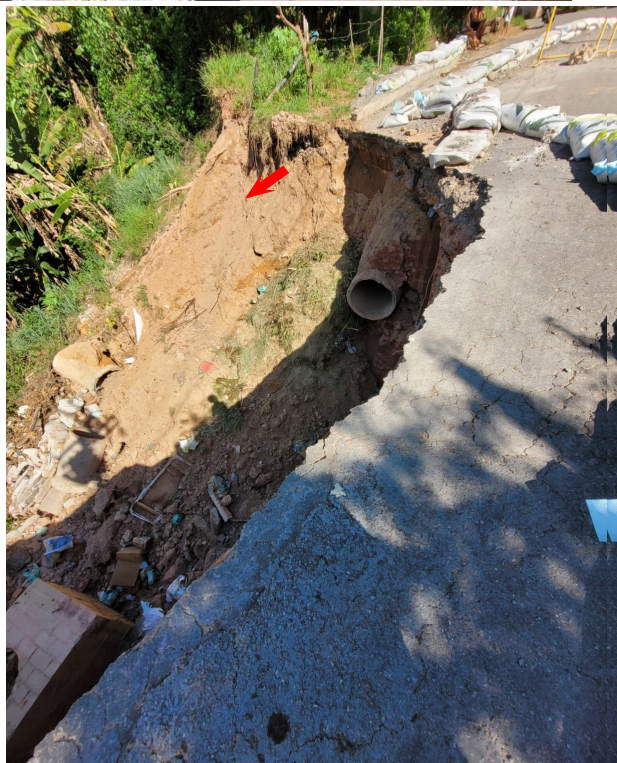
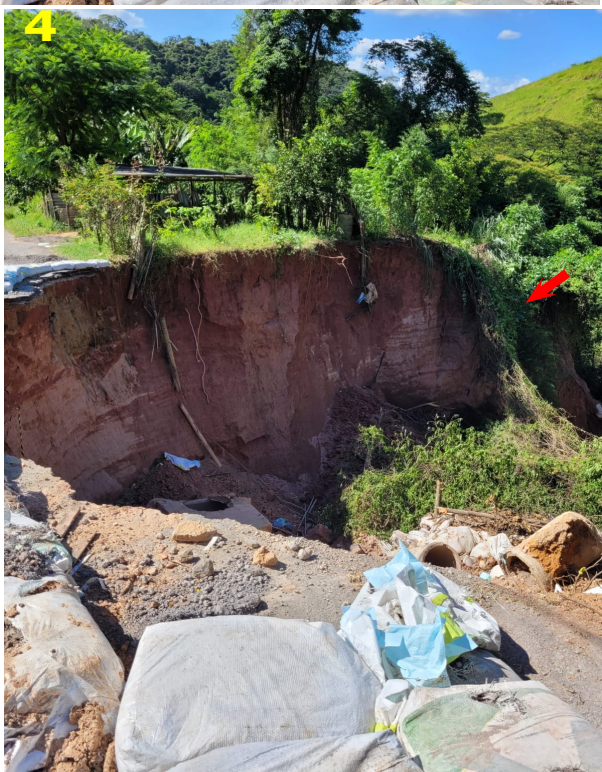
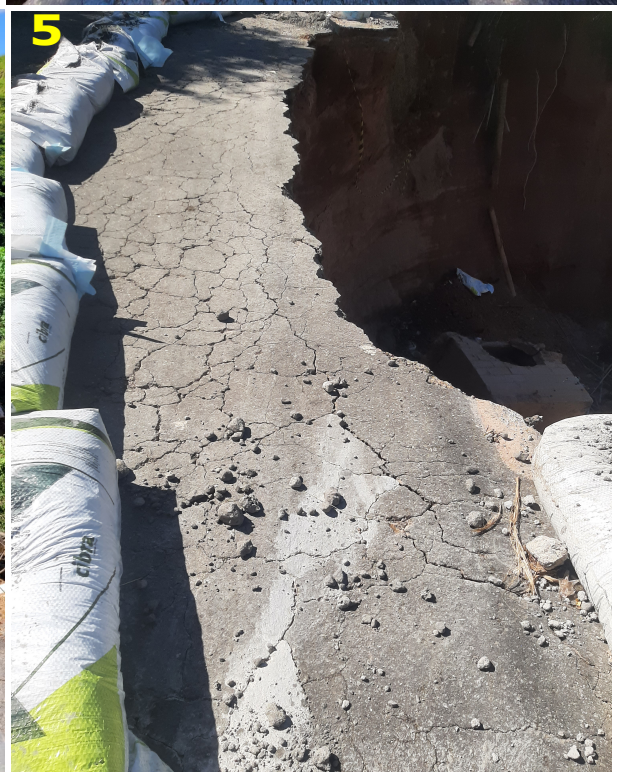
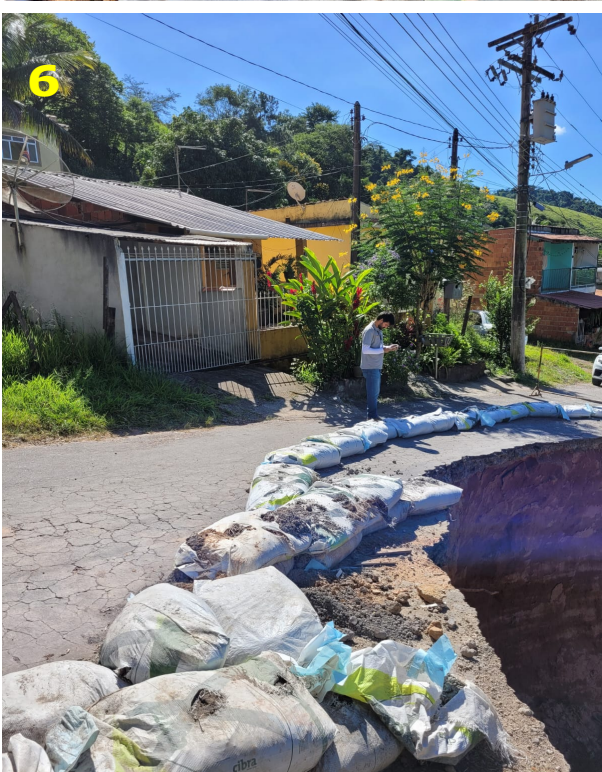
Em atendimento à Secretaria de Ordem Pública por meio do Ofício nº057/2023-DC, a equipe do DRM-RJ realizou vistoria técnica para avaliação de risco geológico no dia 18/03/2023 na rua Joaquim de Oliveira Dutra, loteamento São Paulo. No local há uma cratera na via com aproximadamente 17m de comprimento (Foto 1) e um deslizamento planar raso secundário na lateral da mesma (Foto3-seta vermelha). Os processos foram deflagrados pelo rompimento de uma manilha que desaguava abaixo da via, segundo relatos de uma moradora no passado o solo que sustentava a estrutura sofreu erosão e a mesma passou a ser sustentada por um muro de sacos solo-cimento, e também, em eventos chuvosos intensos o sistema de escoamento subterrâneo era insuficiente, causando fluxo hídrico intenso pela via. No dia 10 de março, durante as chuvas intensas o sistema de escoamento não suportou o alto fluxo hídrico, houve descalçamento seguido do rompimento da manilha (Foto 2 e 3) desestabilizando o talude a jusante da via. Vale ressaltar que os dois movimentos de massa ocorreram em direção à drenagem local e foram "capturados" pela mesma. O processo estava ativo, com relatos de queda de material na lateral do talude (Foto 4 - seta vermelha) no dia 16 de março, após cinco dias sem chuva forte. A via possui muitas rachaduras próximo a crista do movimento principal (Foto 5), e a mesma está a uma distância de 4 m de uma residência (Foto 6), e adjacente a uma garagem (Foto 4), a crista do movimento secundário dista 15 m da área edificada da moradia, porém é adjacente ao quintal da mesma (mapa e Foto 3). Em ambas residências não foram identificadas trincas, rachaduras ou qualquer dano estrutural. Algumas árvores foram transportadas pelos movimentos de massa e algumas se encontram inclinadas. No momento da vistoria foi possível observar que o solo apresentava umidade. Desta forma, foi traçado um polígono de Risco Remanescente, de acordo com a metodologia utilizada pelo DRM-RJ, posto que atravessamos o período de chuvas e os processos acima relatados encontram-se ativos.
