**VISTORIA DO NÚCLEO AVANÇADO DE BARRA MANSA - RJ**  
**MARÇO DE 2023**  
**Rua Alexandre Modesto**  
**Travessa Jose Pinheiro - Abelhas**

**Sistema Geodésico SIRGAS 2000**  
**Projeto e fotografia: Equipe NADE / DRM-RJ**  
**Data da Vistoria: 14/03/23**  
**Data da elaboração do Parecer técnico: 14/03/23**

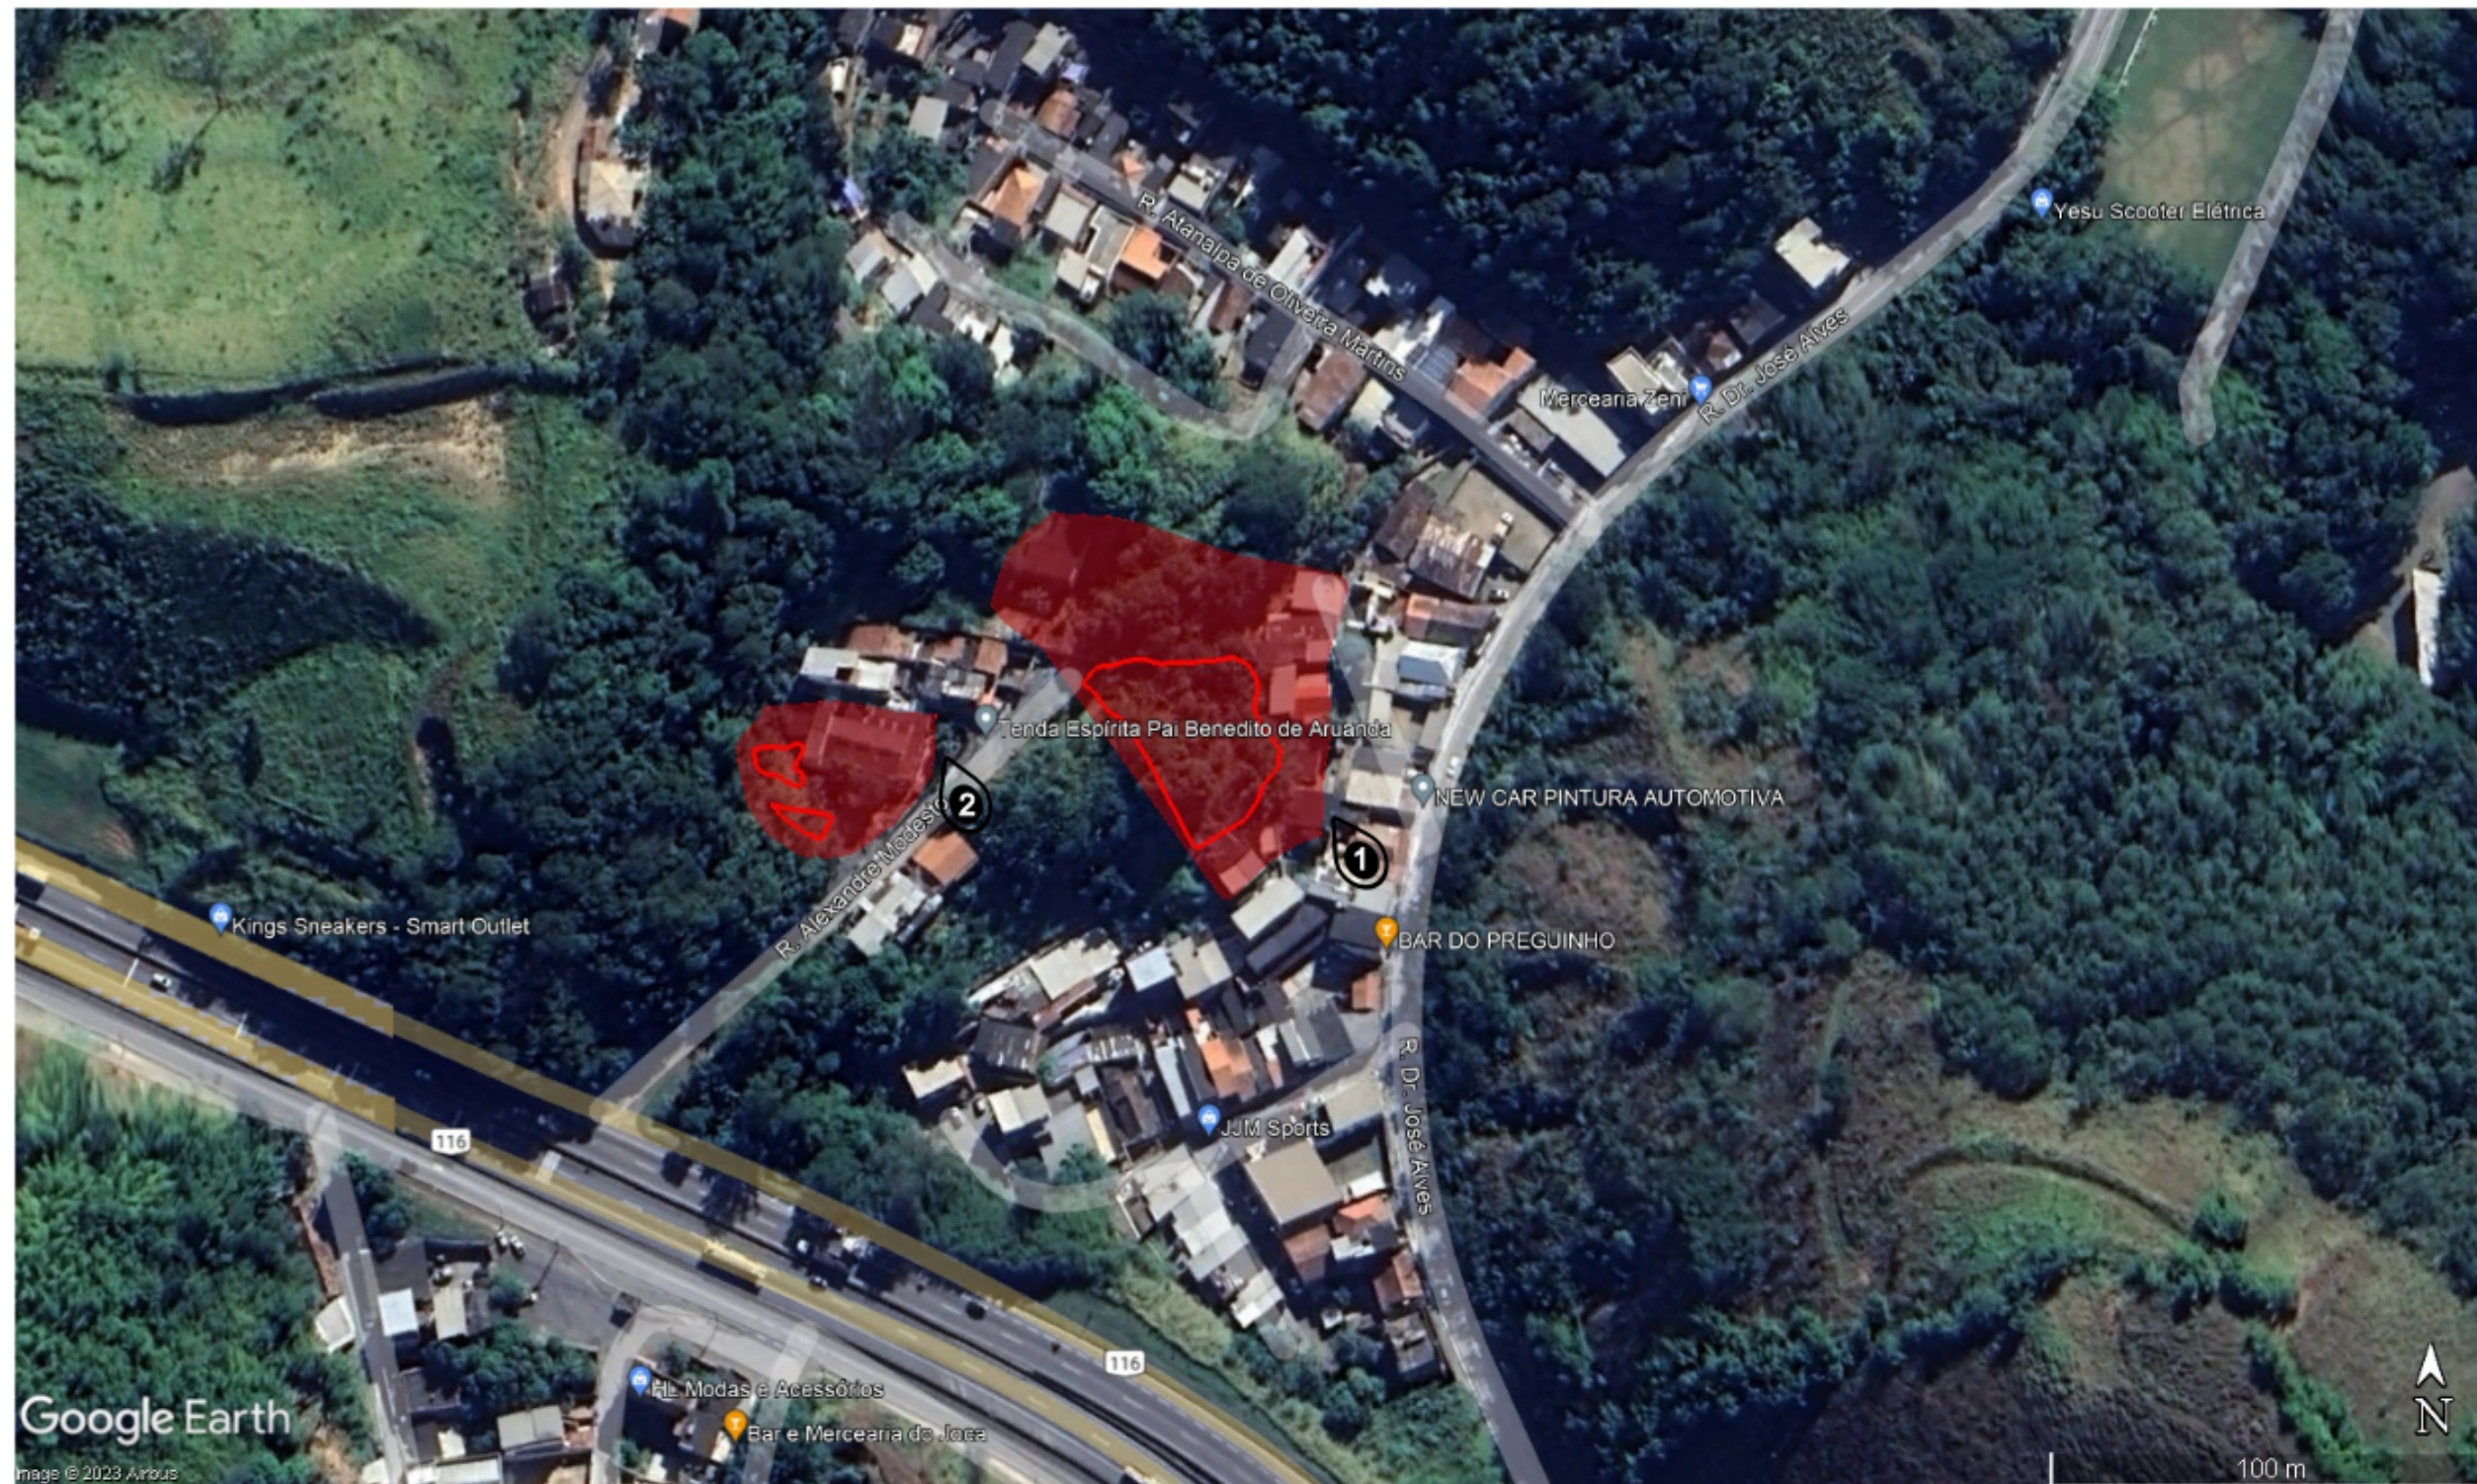
Em atendimento emergencial ao Município de Barra Mansa, o DRM-RJ realizou no dia 14 de março de 2023, uma vistoria técnica, na Rua Alexandre Modesto. A vistoria teve como objetivo a avaliação de risco remanescente relacionado às duas ocorrências de movimentos de massa, tais ocorrências já eram relatadas desde 2018 e foram intensificadas após os episódios de chuva de fevereiro e março de 2023. No ponto 1 do mapa foi observada uma cicatriz de deslizamento planar que destruiu a entrada de uma chácara (Figura A), onde, na porção restante do muro, observa-se rachaduras de 1 a 2 cm de abertura (Figura B), mostrando a instabilidade no local. O material mobilizado neste deslizamento é composto por solo residual e material de aterro, no qual muros e bananeiras presentes também foram deslocados. Este deslizamento atingiu cinco imóveis a jusante (Figura C). As casas que receberam maior quantidade de material mobilizado estão localizadas no nº 730 da travessa José Pinheiro (Figura D). No ponto 2 do mapa foram descritas duas cicatrizes localizadas no terreno da Tenda Espírita Pai Benedito de Aruanda, localizado na Rua Alexandre Modesto. Em ambas ocorreu deslizamento planar de solo residual e camada vegetação. A primeira cicatriz apresenta 6 m de altura, inclinação de 60 a 70° e extensão de 3 m, localizada na lateral do prédio do centro (Figura E). Já a segunda cicatriz, com mesma altura e inclinação da anterior, apresenta extensão de 6 m, com blocos in situ no ultimo terço da encosta, tais blocos apresentam geometria angular (Figura F). Com o deslizamento ocorrido nos fundos da tenda espirita, um muro desabou e parte dele esta apoiado na parede do mesmo, oferecendo risco a estrutura deste local, caso mais material seja mobilizado num futuro evento de chuva intensa. Assim, considerando a metodologia de Risco Remanescente do DRM-RJ, os pontos analisados apresentam Risco Muito Alto. Portanto, recomenda-se o monitoramento dos locais, tendo em vista a possibilidade de evolução de processos geológicos e geomorfológicos ativos que se potencializam durante o período de chuvas intensas. Para a cicatriz do ponto 1, recomenda-se a impermeabilização do terreno gramado da entrada da chácara e aplicação de lona no topo da cicatriz (Figura A).
