**PARECER TÉCNICO EM MANGARATIBA - RJ**  
**MARÇO DE 2023**  
Cachoeira II  
Vila Muriqui

Data da Vistoria: 21/03/23  
Data da elaboração do Parecer Técnico: 23/03/23

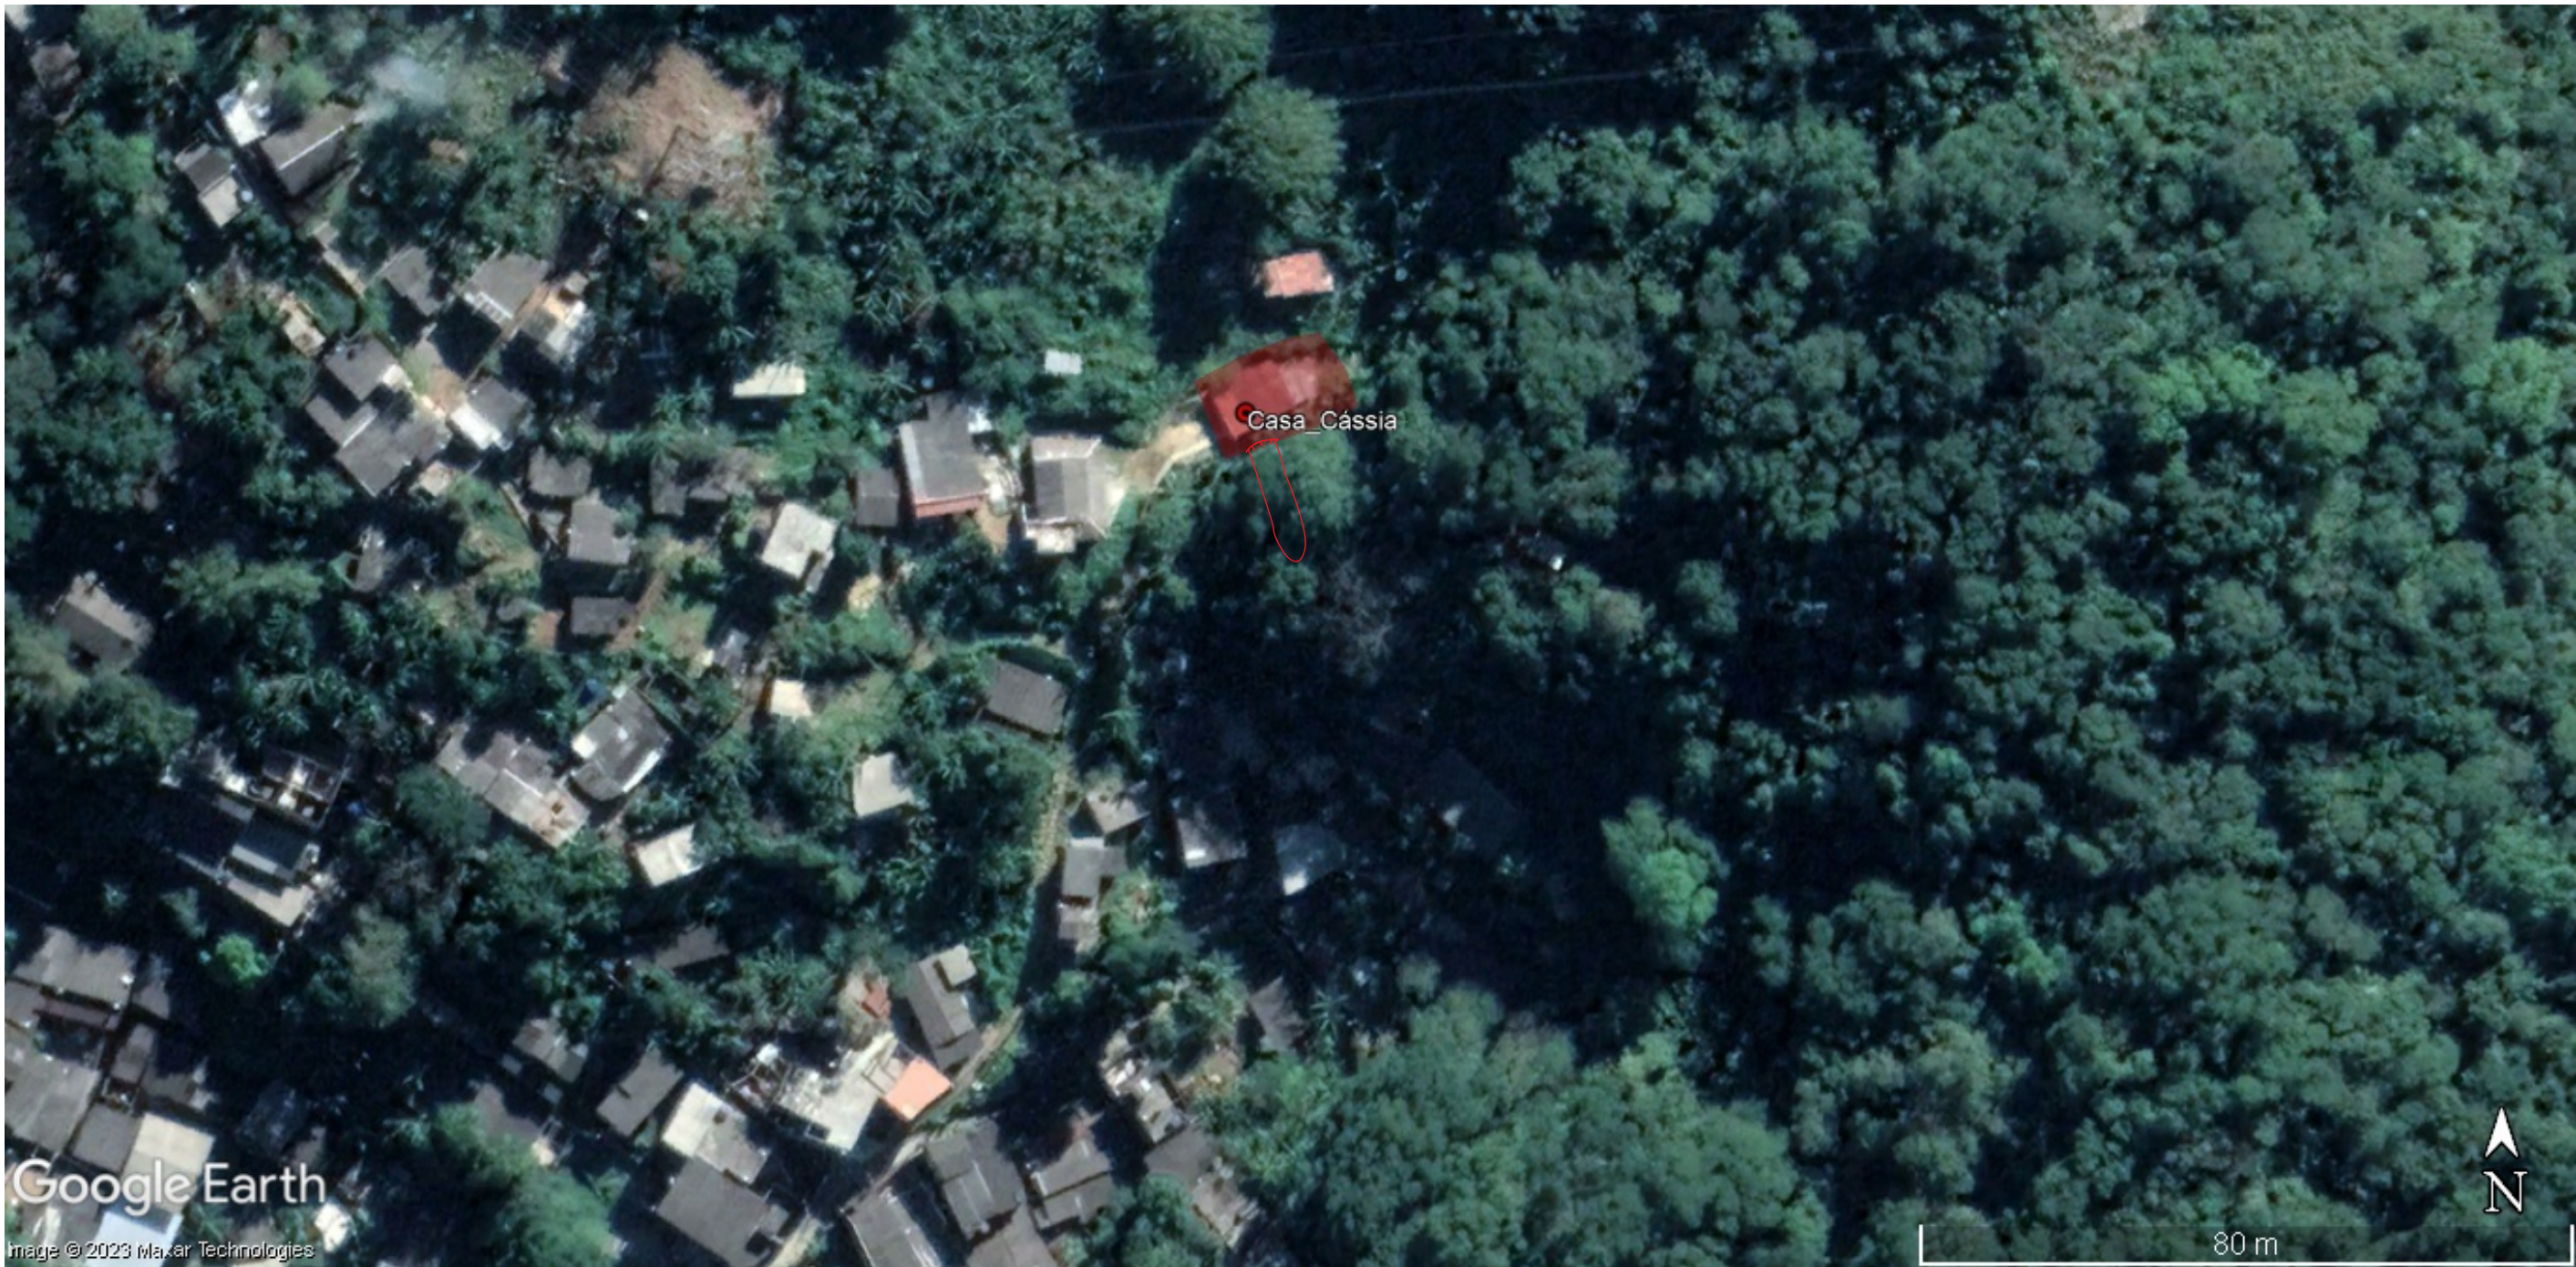
Em visita conjunta com a Defesa Civil de Mangaratiba/RJ, o DRM – RJ esteve na localidade conhecida como Cachoeira II em Vila Muriqui – Mangaratiba/RJ no dia 21/03/2023 a fim de revisar pontos descritos como susceptíveis a escorregamentos. Talude natural composto por solo residual jovem/maduro e vegetação de médio a grande porte (Figura A). Foi afetado por um escorregamento planar com 15 metros de comprimento e 8 metros de largura da crista (Figuras B e C). O escorregamento movimentou o solo, a vegetação, o lixo despejado de forma irregular e parte do calçamento da casa construído de palets (Figura E). Além disso, a tubulação foi afetada e com isso há diversos pontos em que o encanamento encontra-se perfurado e o escape de água acaba saturando o solo (Figura D). A casa dista menos de 1 metro da crista da cicatriz, foram observadas trincas no chão logo a frente e um cano encontra-se deslocado, vertendo água diretamente para o solo e agravando ainda mais a situação no local (Figura F). Considerando o cenário atual, a metodologia de classificação de risco a escorregamentos do DRM-RJ, trata-se de Risco Remanescente. Portando recomenda-se a fiscalização e o monitoramento do local, além da avaliação de um profissional qualificado para adoção de obras geotécnicas cabíveis.
