**PARECER TÉCNICO EM MANGARATIBA - RJ**  
**MARÇO DE 2023**  
Rua Celina Alves, Cachoeira II  
Vila Muriqui

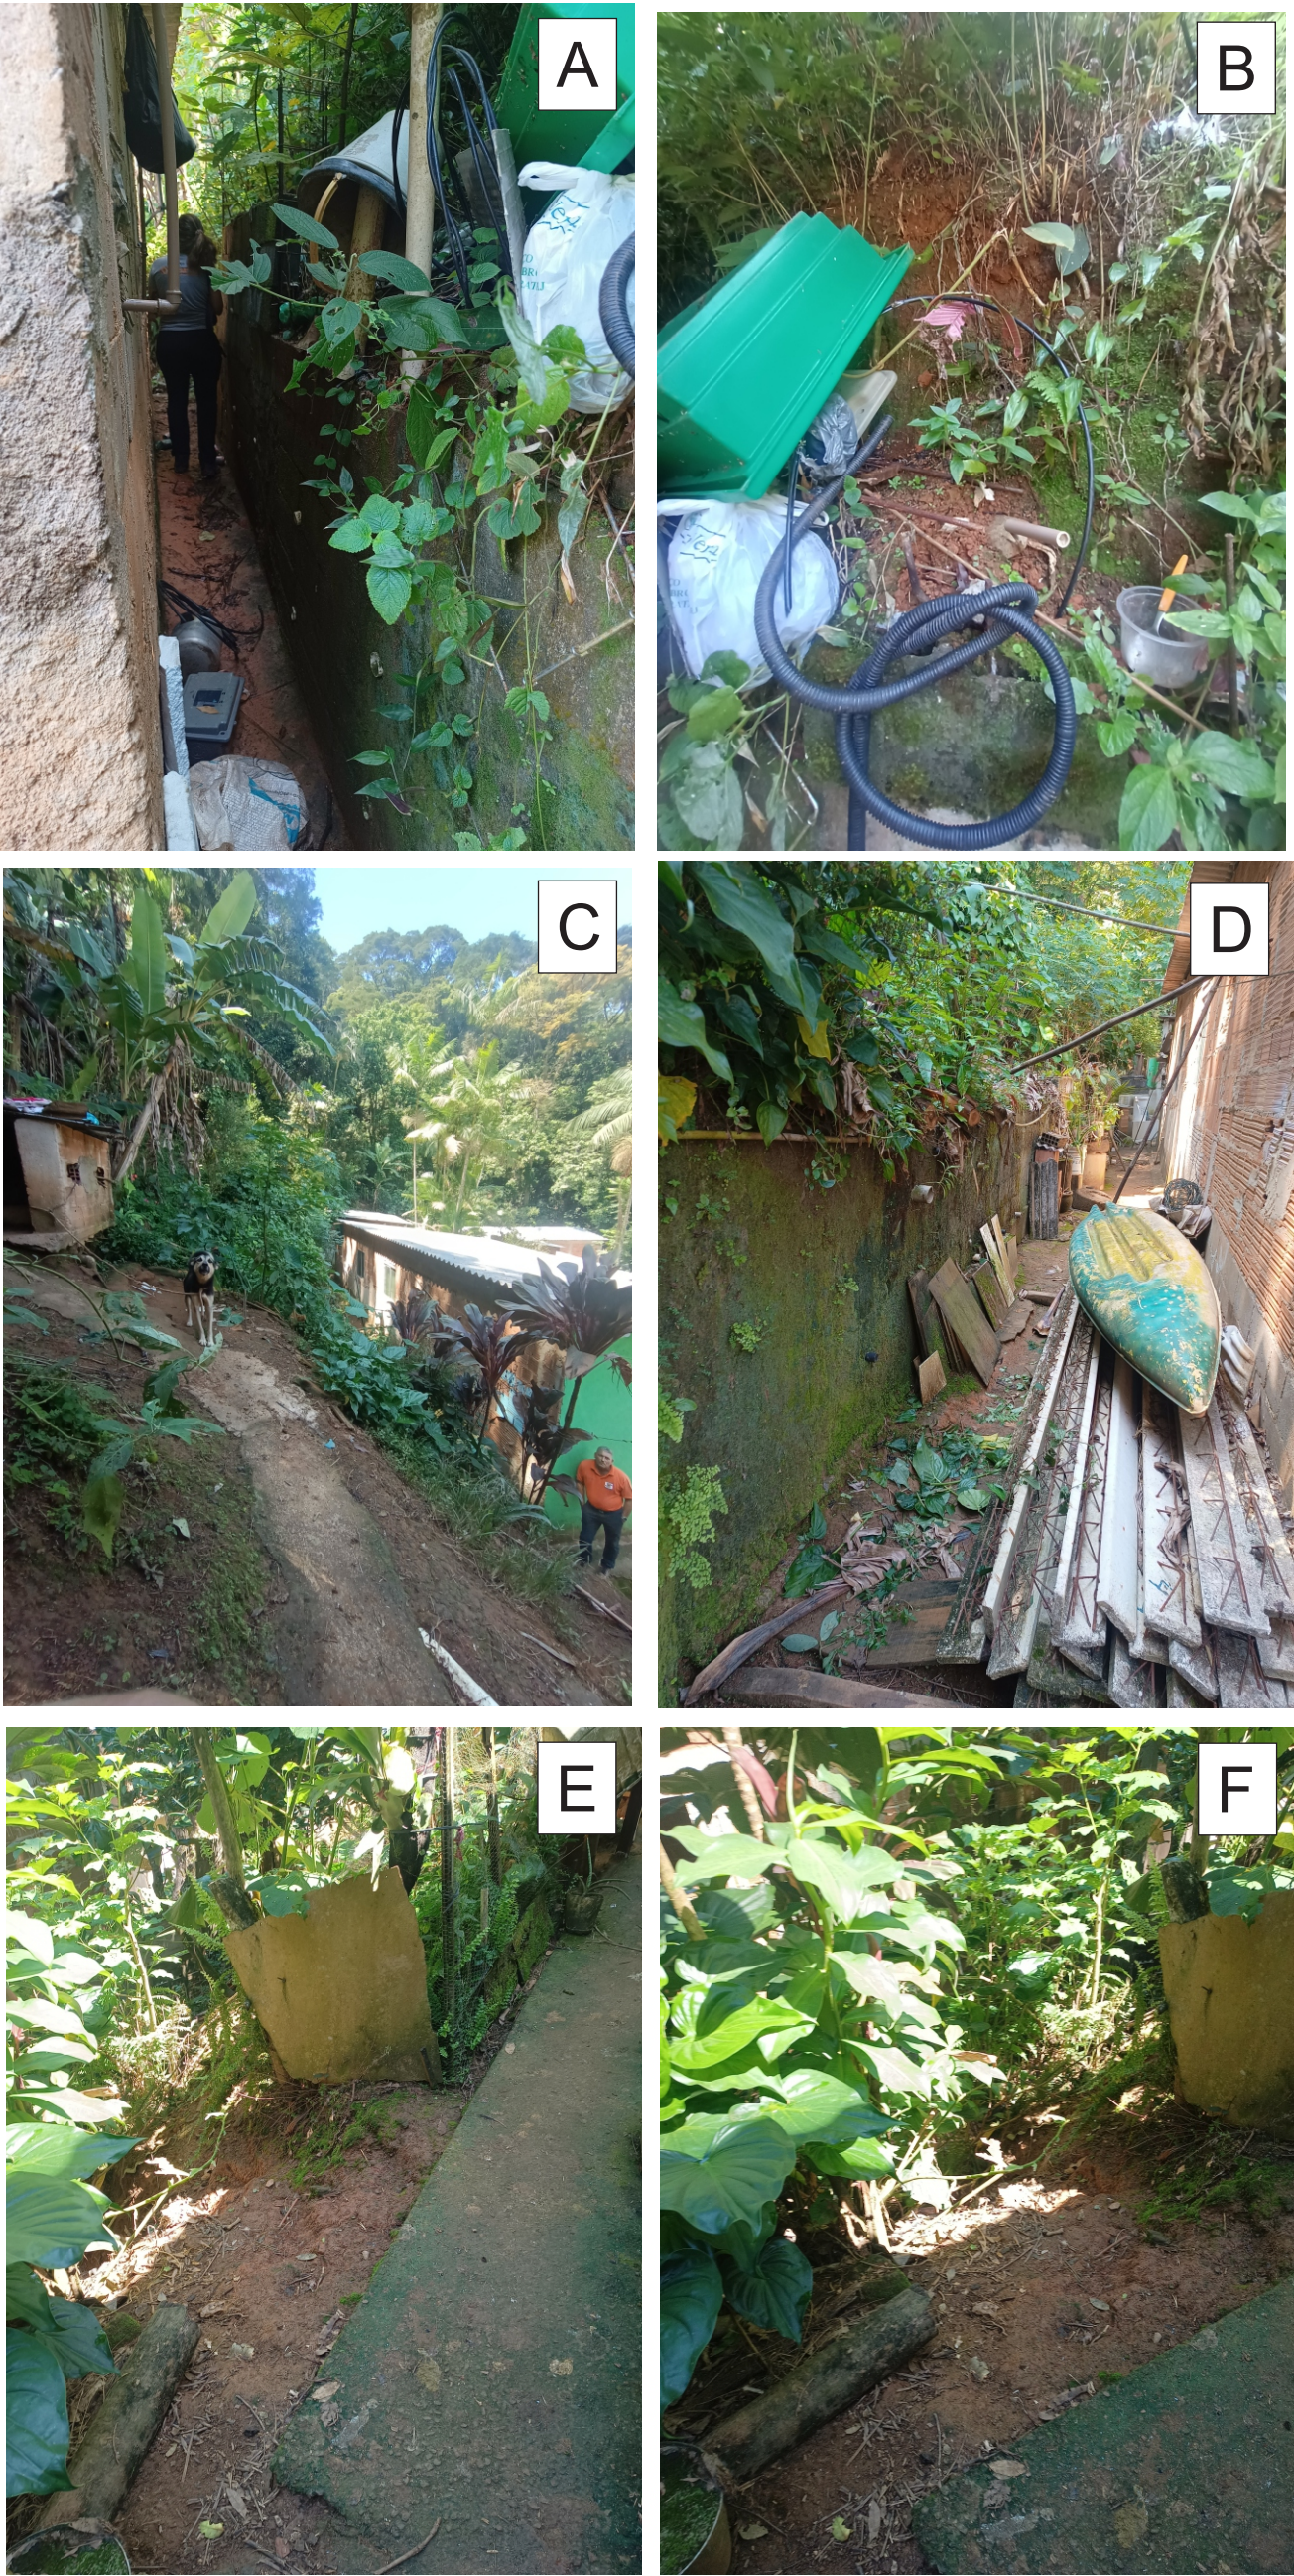
Em visita conjunta com a Defesa Civil de Mangaratiba/RJ, o DRM – RJ esteve na localidade conhecida como Cachoeira II em Vila Muriqui – Mangaratiba/RJ no dia 21/03/2023 a fim de revisitar pontos descritos como susceptíveis a escorregamentos. Na residência observada, a proprietária Natália relatou que apesar das fortes chuvas ocorridas no dia 18/03/2023, não foram observadas avarias na casa e nem escorregamentos no local. A casa está a 40 cm de um talude de corte quase vertical composto por solo residual maduro e pequenos blocos centimétricos de rocha (Figura A), vegetação de médio a grande porte e escorado por um muro de 1,5m de contenção com drenos que não se encontram obstruídos. Escorregamentos decimétricos foram observados no local, porém não atingindo a residência e tendo seu material depositado sobre o muro (Figura B). Próximo a casa outro muro de contenção pode ser observado e possui as mesmas características (Figuras C e D), por essa passagem encontra-se outra casa e um galinheiro que também não apresentam problemas relacionados a escorregamento, contudo um pequeno escorregamento a jusante da casa pode ser observado mas não atingiu nenhum imóvel no local (Figuras E e F). Por estarmos passando por um período de chuvas intensas, recomenda-se o monitoramento no local, principalmente, por ele ter sido citado em um relatório antigo como susceptível a escorregamentos, consideramos assim como de Risco Alto.

Área de Risco Alto
