A visita técnica realizada no dia 23/03/2023 ocorreu para avaliação da ocorrência registrada na Rua Benvindo José de Paiva, próximo ao nº 150, bairro Cotiara, no município de Barra Mansa, em decorrência das fortes chuvas pretéritas.

**ATENDIMENTO EMERGENCIAL EM BARRA MANSÁ - RJ**  
**MARÇO DE 2023**  
Rua Benvindo José de Paiva - (Getúlio Vargas)

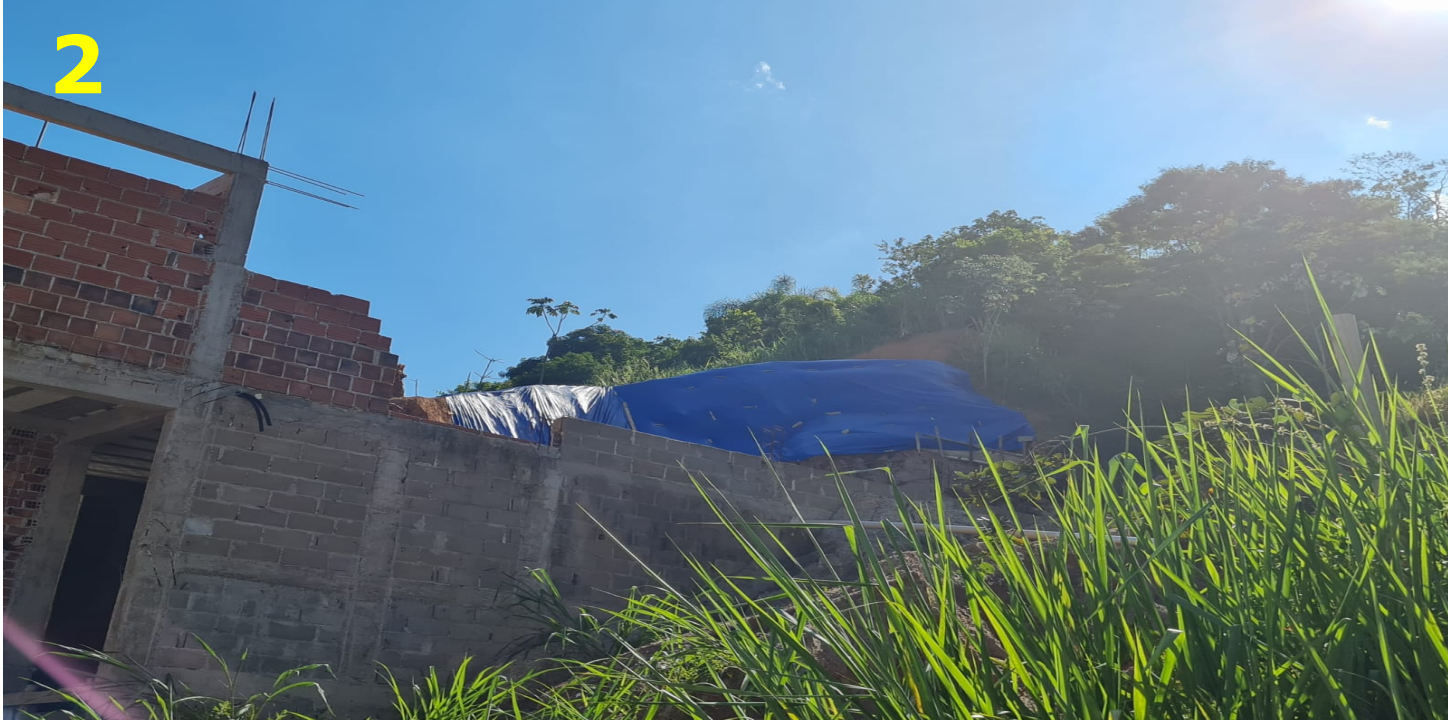
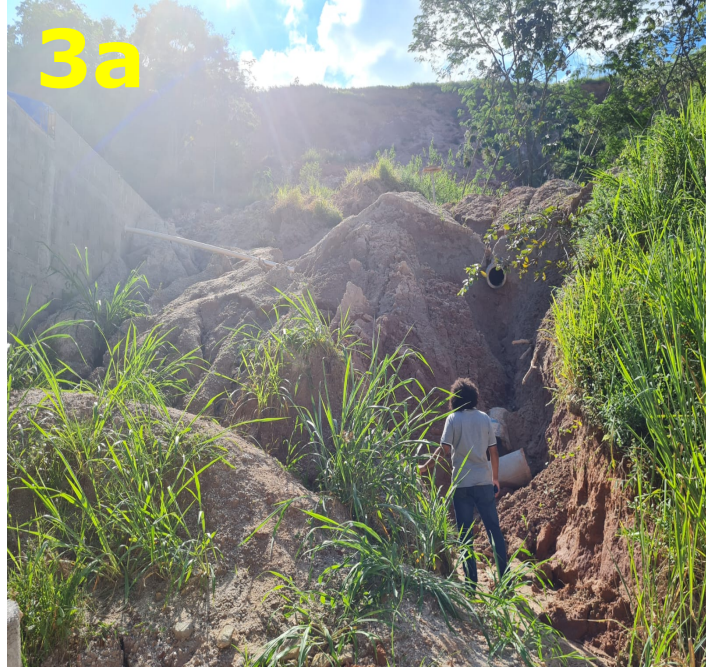
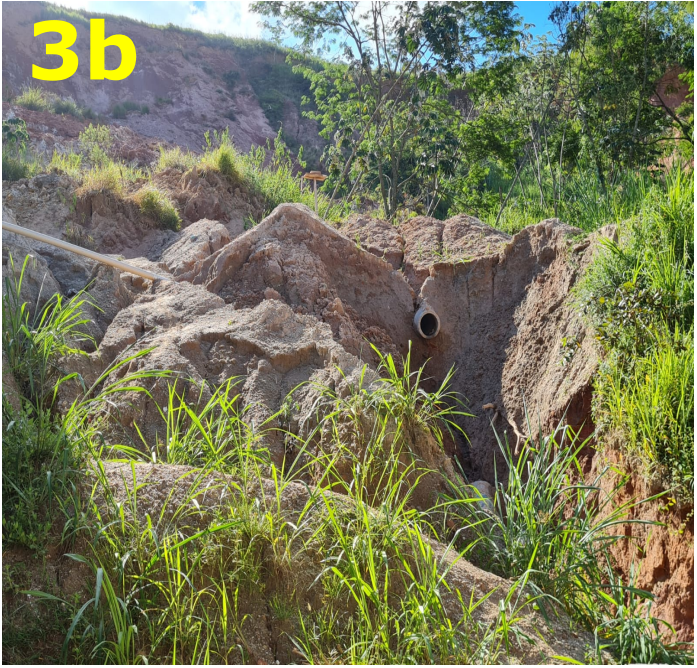
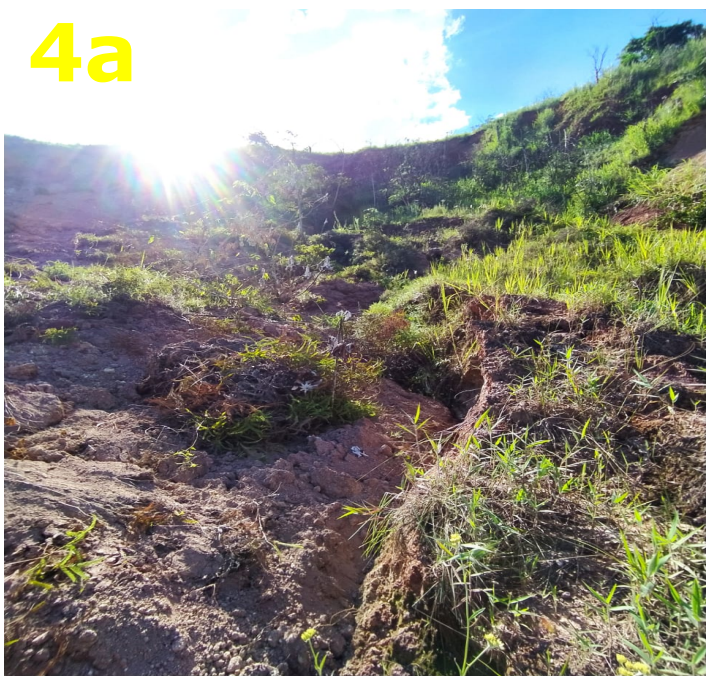
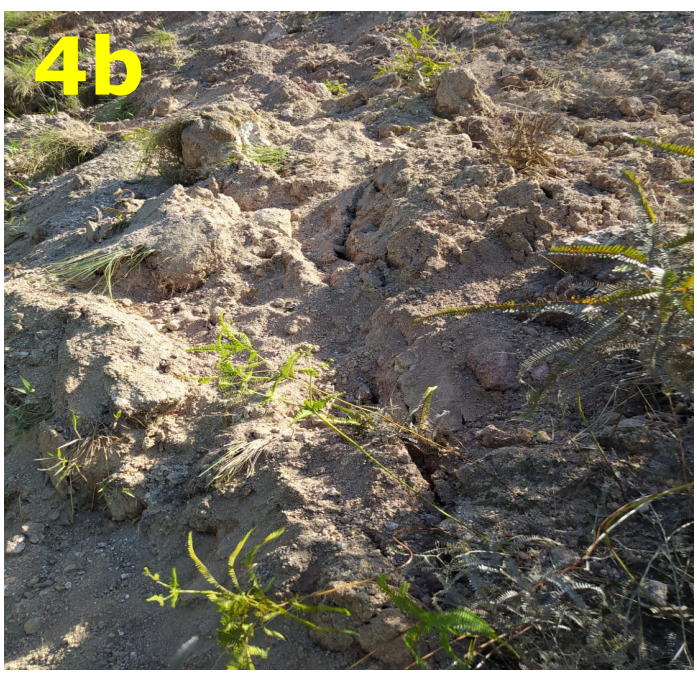
No local foi observado a ocorrência de pelo menos três deslizamentos do tipo solo-solo, de grande proporção (Figura 1), originado na crista de uma encosta de cerca de 50m de altura e inclinações variando 60° a 80°, além de inclinações negativas pontuais decorrentes do deslizamento citado, e cobertura vegetal dada por espécies gramíneas e arbustivas. No sopé da encosta, dispõem-se edificações construídas a distâncias nulas. O evento foi deflagrado pelos altos índices pluviométricos e acumulados de chuvas anteriores, tendo o material mobilizado impactado edificações (sem desabamento) (Figura 2). Observou-se ainda que o ocorrido promoveu o rompimento pontual de manilhas dispostas sob o solo (Figura 3a, 3b). Na crista, pôde-se observar feições de abatimento além de consideráveis processos erosivos, evidenciando a instabilidade do terreno. Trincas de aberturas centimétricas, nas porções inferiores, paralelas e perpendiculares a extensão da encosta também foram observadas (Figuras 4a, 4b). Destaca-se a presença de novas construções em andamento no sopé da encosta (Figura 2), a distâncias nulas, e à montante o avanço de novas construções (Rua do Cruzeiro) que lançam as águas servidas, esgoto e lixo no talude; não recomendadas visto as condições geológicas e geomorfológicas do local.

Considerando-se o cenário atual da área vistoriada, a metodologia de classificação de risco a escorregamentos do DRM-RJ classifica o local como Risco Remanescente. Portanto, recomenda-se o monitoramento e reavaliação do local, tendo em vista a possibilidade de evolução do processo geológico-geomorfológico, posto que atravessamos o período de chuvas e os processos acima relatados encontram-se ativos.
