**PARECER TÉCNICO EM MANGARATIBA-RJ**  
**MARÇO DE 2023**  
RODOVIA GOVERNADOR MÁRIO COVAS - CACHOEIRA II  
VILA MURIQUI

Data da Vistoria : 28/03/23  
Data da Elaboração do Parecer Técnico : 30/03/23

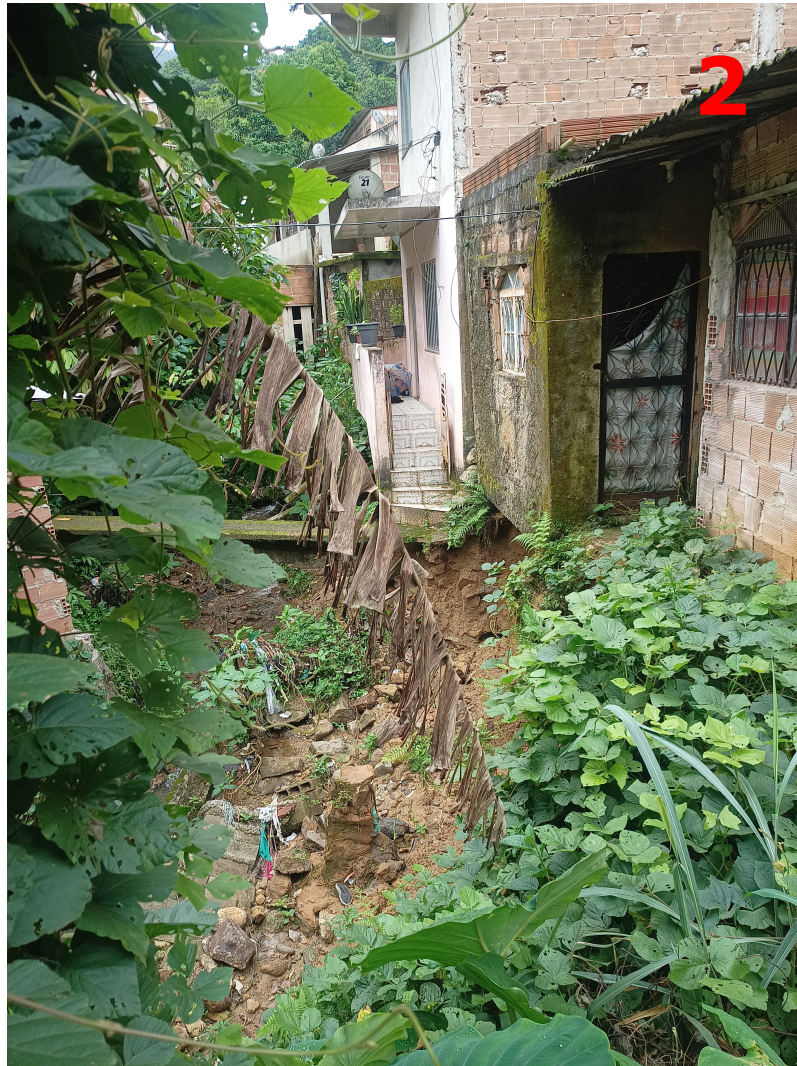
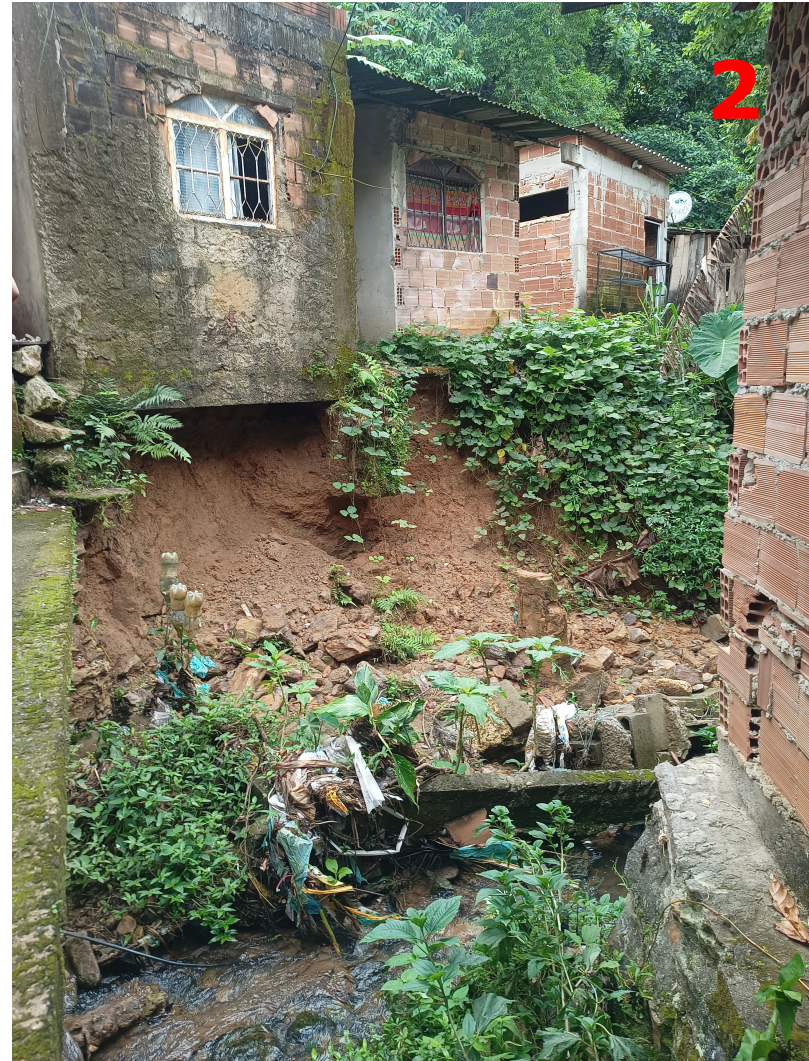
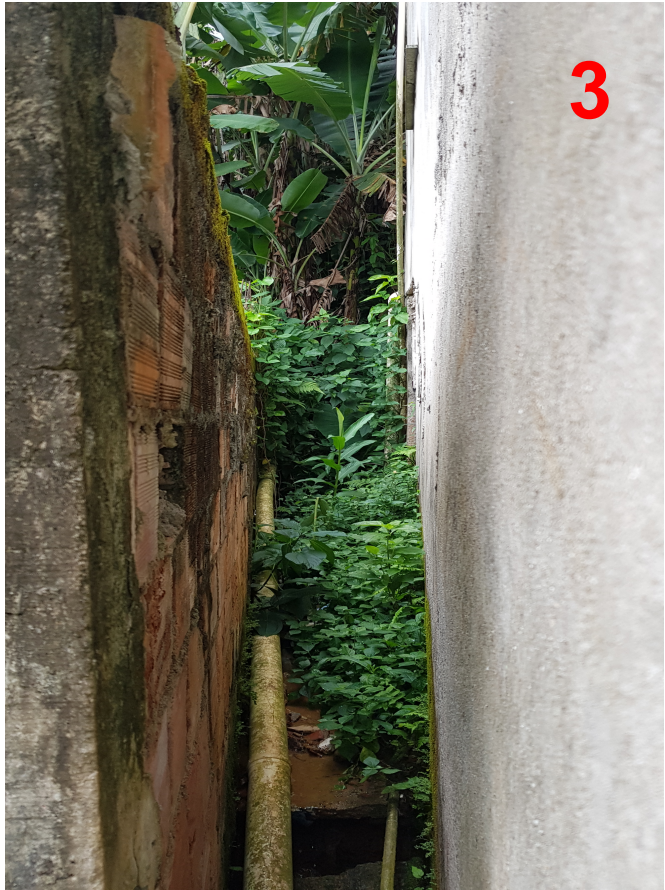
Em 2, segundo relato da moradora vizinha, houve tentativa de expandir a casa com a construção de uma laje, que foi rapidamente destruída pela força do curso d'água. A casa foi interditada e apresenta no momento, em sua base remanescente, avanço do processo erosivo fluvial.
