**PARECER TÉCNICO EM MANGARATIBA - RJ**  
**MARÇO DE 2023**  
**TRAVESSA JOÃO ISIDÓRIO - BAIRRO DO SACO**  
**(PRÓXIMO A CASA 19.)**

**Sistema Geodésico WGS 84**  
**Projeto e fotografia: Equipe NADE / DRM-RJ**  
Data da Vistoria : 29/03/2023  
Data da Elaboração do Parecer Técnico : 30/03/2023

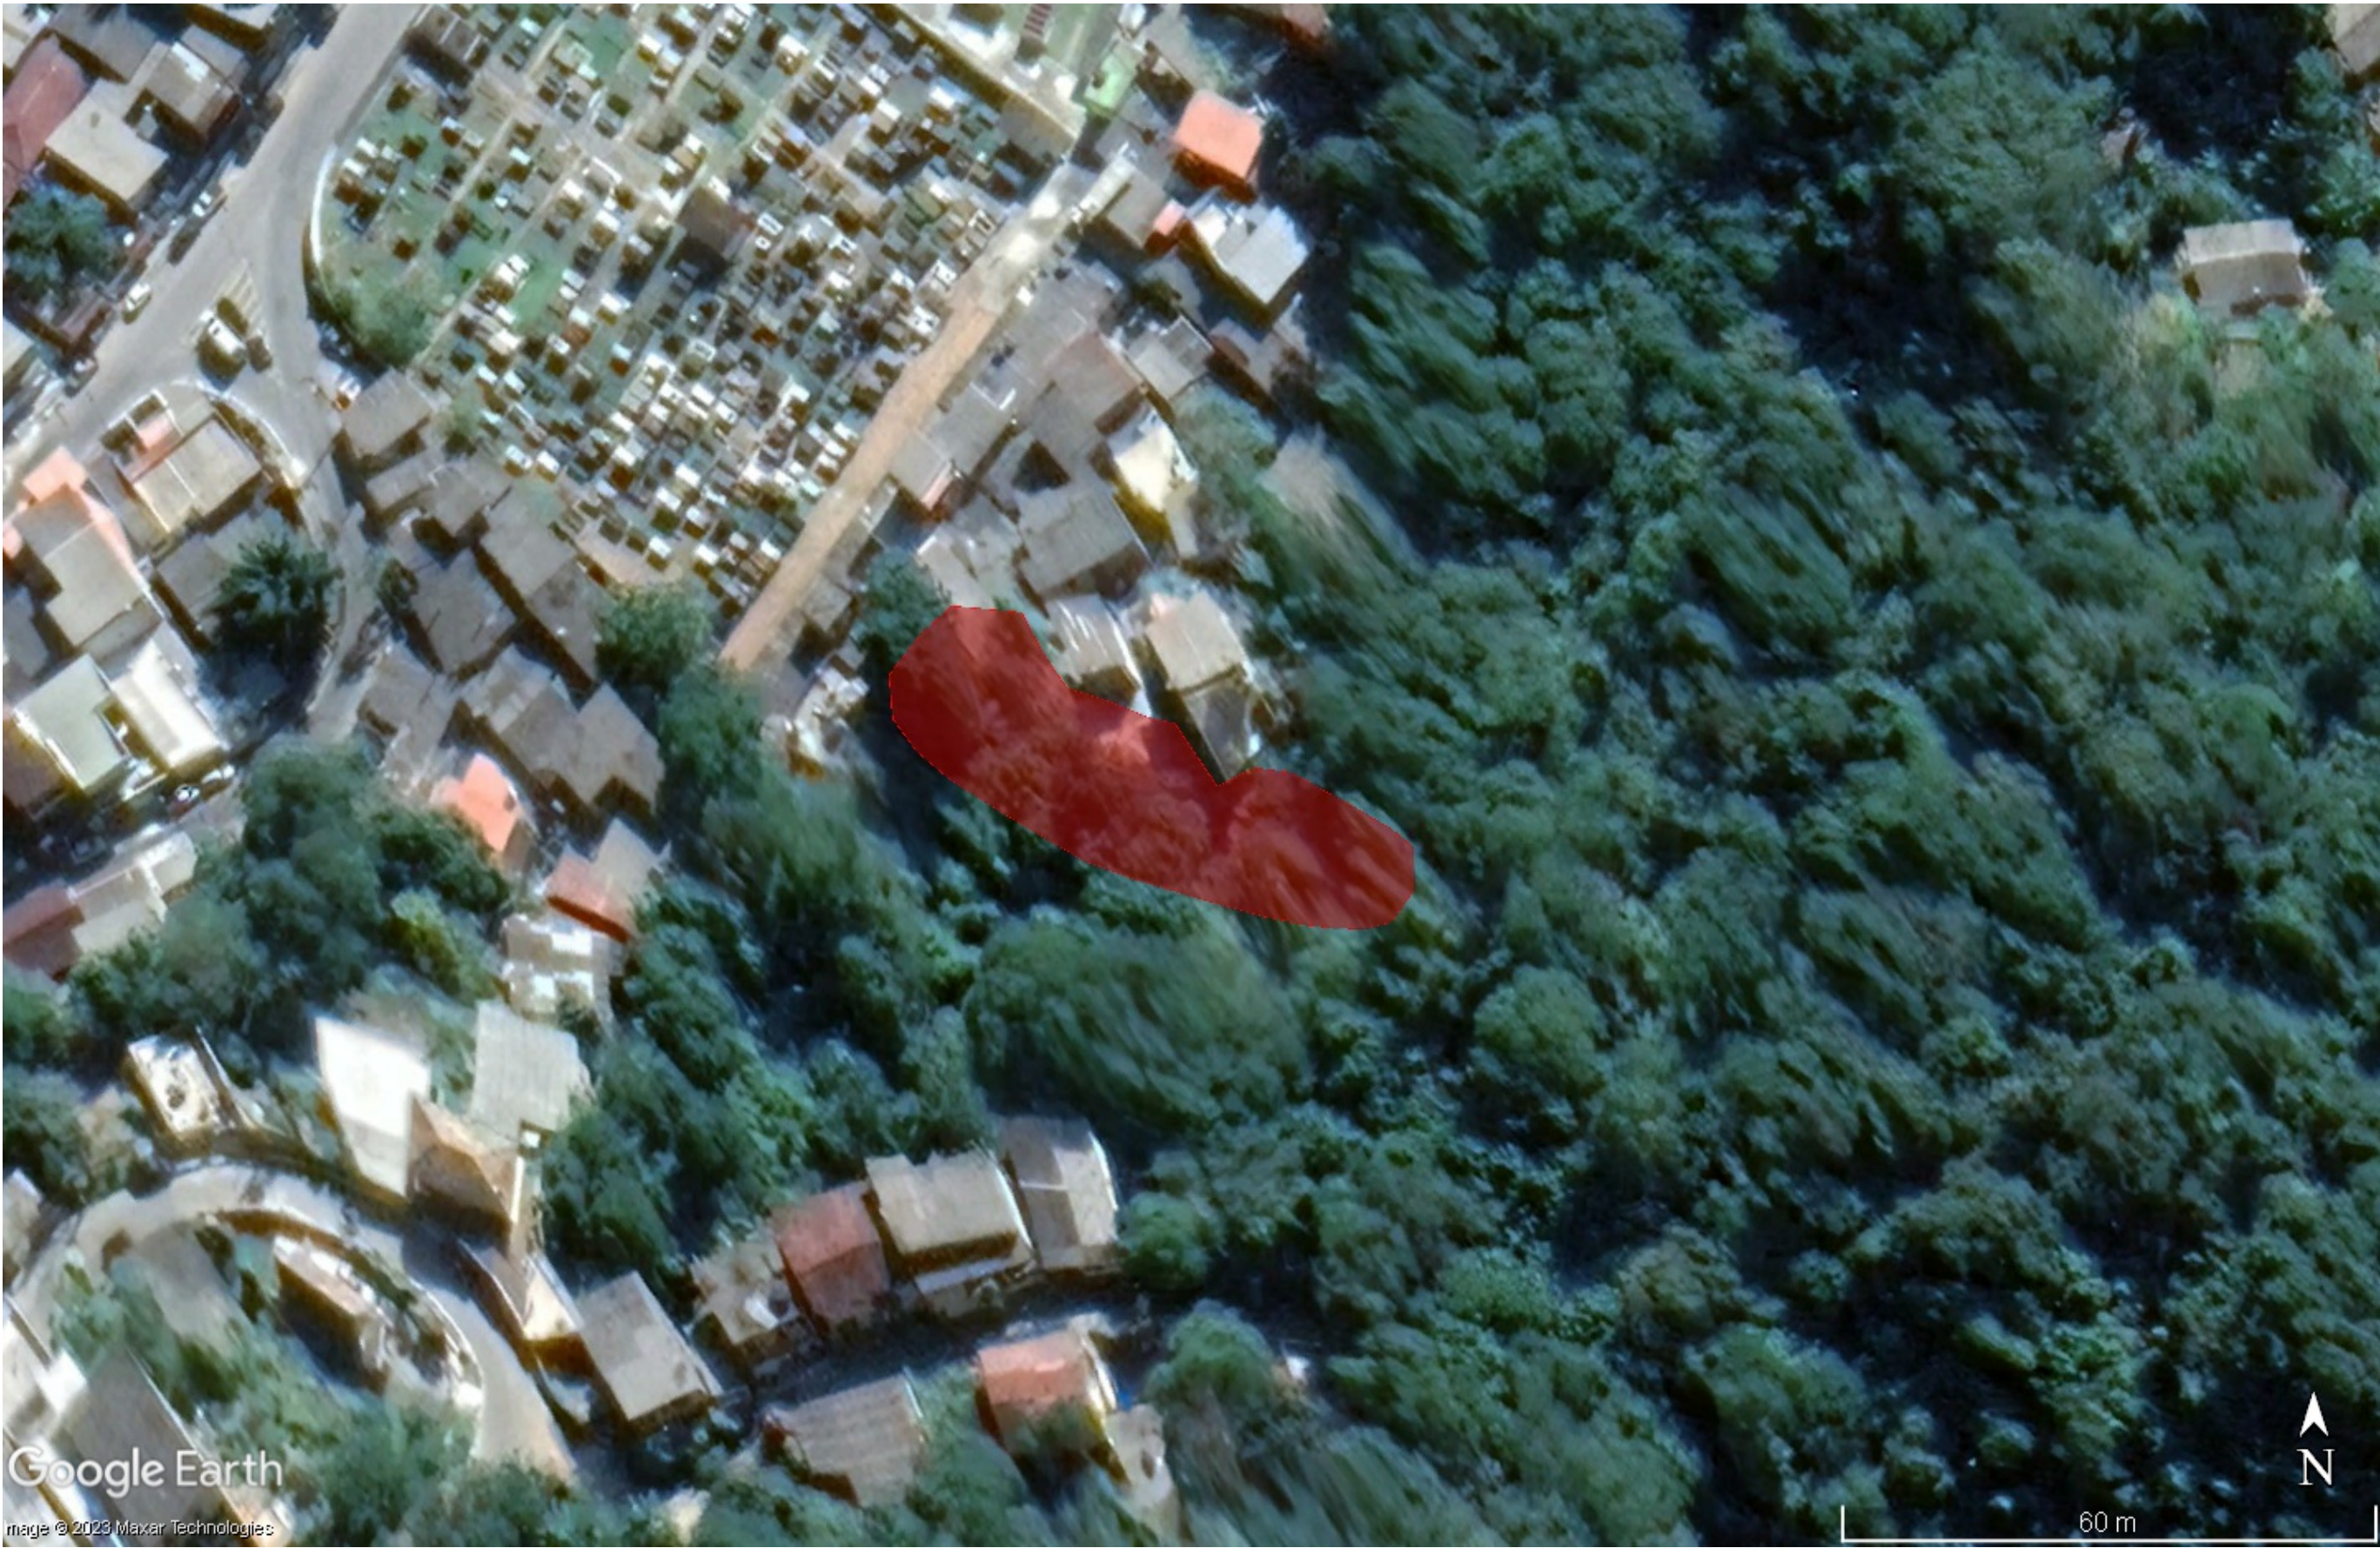
Em atendimento ao Município de Mangaratiba, foi realizada uma vistoria técnica pelo DRM-RJ, no dia 29 de março de 2023, objetivando a avaliação de risco geológico na Travessa João Isidório, Bairro do Saco, próximo à casa 19. Trata-se de uma região onde edificações dispõem-se encaixadas em uma drenagem de fluxo contínuo de água, sobre e/ou próximos a taludes de corte, a pequenas distâncias de suas cristas e bases. De modo geral, estas edificações apresentam vulnerabilidade média, com ausência de elementos estruturais e revestimento externo. É importante citar a ausência de sistema de captação de esgoto na região, sendo a captação de água para uso doméstico realizada de forma individual na própria drenagem (Figura A). A encosta sobre a qual as edificações foram construídas apresenta composição dada por solo residual sobre rocha alterada fraturada, havendo um maior desenvolvimento deste solo em alguns pontos na região; inclinação varia de 60 a 80 graus e a cobertura vegetal é dada por espécies gramíneas e arbóreas de pequeno a médio porte (Figura B), além da presença de bananeiras (Figura C). Há o lançamento irregular de resíduos sólidos domésticos, além de águas residuais (esgoto e águas servidas) na drenagem e sobre a encosta. Destaca-se a expressiva presença de blocos e matacões rochosos, semi angulosos a arredondados, com média a baixa esfericidade. Segundo a moradora da Casa 19, já houve o desmonte de um matacão que ficava aos fundos de sua edificação; embora os fragmentos menores não tenham sido retirados do local (Figura D). Cita-se ainda a presença de uma espécie arbórea de médio porte, também aos fundos do mesmo imóvel, a distância nula, em processo incipiente de exposição de suas raízes em decorrência dos processos erosivos atuantes no talude sobre o qual está disposta(Figura E). Além de processos erosivos atuantes na região descalçando parte de pavimentos de áreas externas de edificações, observaram-se sinais de movimentação no terreno causando trincas no terreno (Figuras F e G). Outros blocos dispõem-se ao longo da drenagem e podem contribuir para uma enxurrada a jusante, ou serem movimentados dada sua geometria. Considerando o cenário atual, a metodologia de classificação de risco do DRM-RJ, trata-se de uma área de Alto Risco, ou seja, há possibilidade de risco de movimentação dos blocos em caso de chuvas intensas que aumentem a vazão da drenagem, além da possibilidade de deslizamentos de solo decorrentes da composição e ângulo dos taludes observados. Portanto, recomenda-se a fiscalização e monitoramento do local, avaliação de um profissional capacitado e qualificado para a adoção de obras geotécnicas cabíveis.
