**PARECER TÉCNICO EM MANGARATIBA - RJ**  
**MARÇO DE 2023**  
**02-TRAVESSA JOÃO ISIDÓRIO - BAIRRO DO SACO**  
**(ATRÁS DO CEMITÉRIO MUNICIPAL)**

**Sistema Geodésico WGS 84**  
**Projeto e fotografia: Equipe NADE / DRM-RJ**  
Data da Vistoria : 29/03/2023  
Data da Elaboração do Parecer Técnico : 30/03/2023

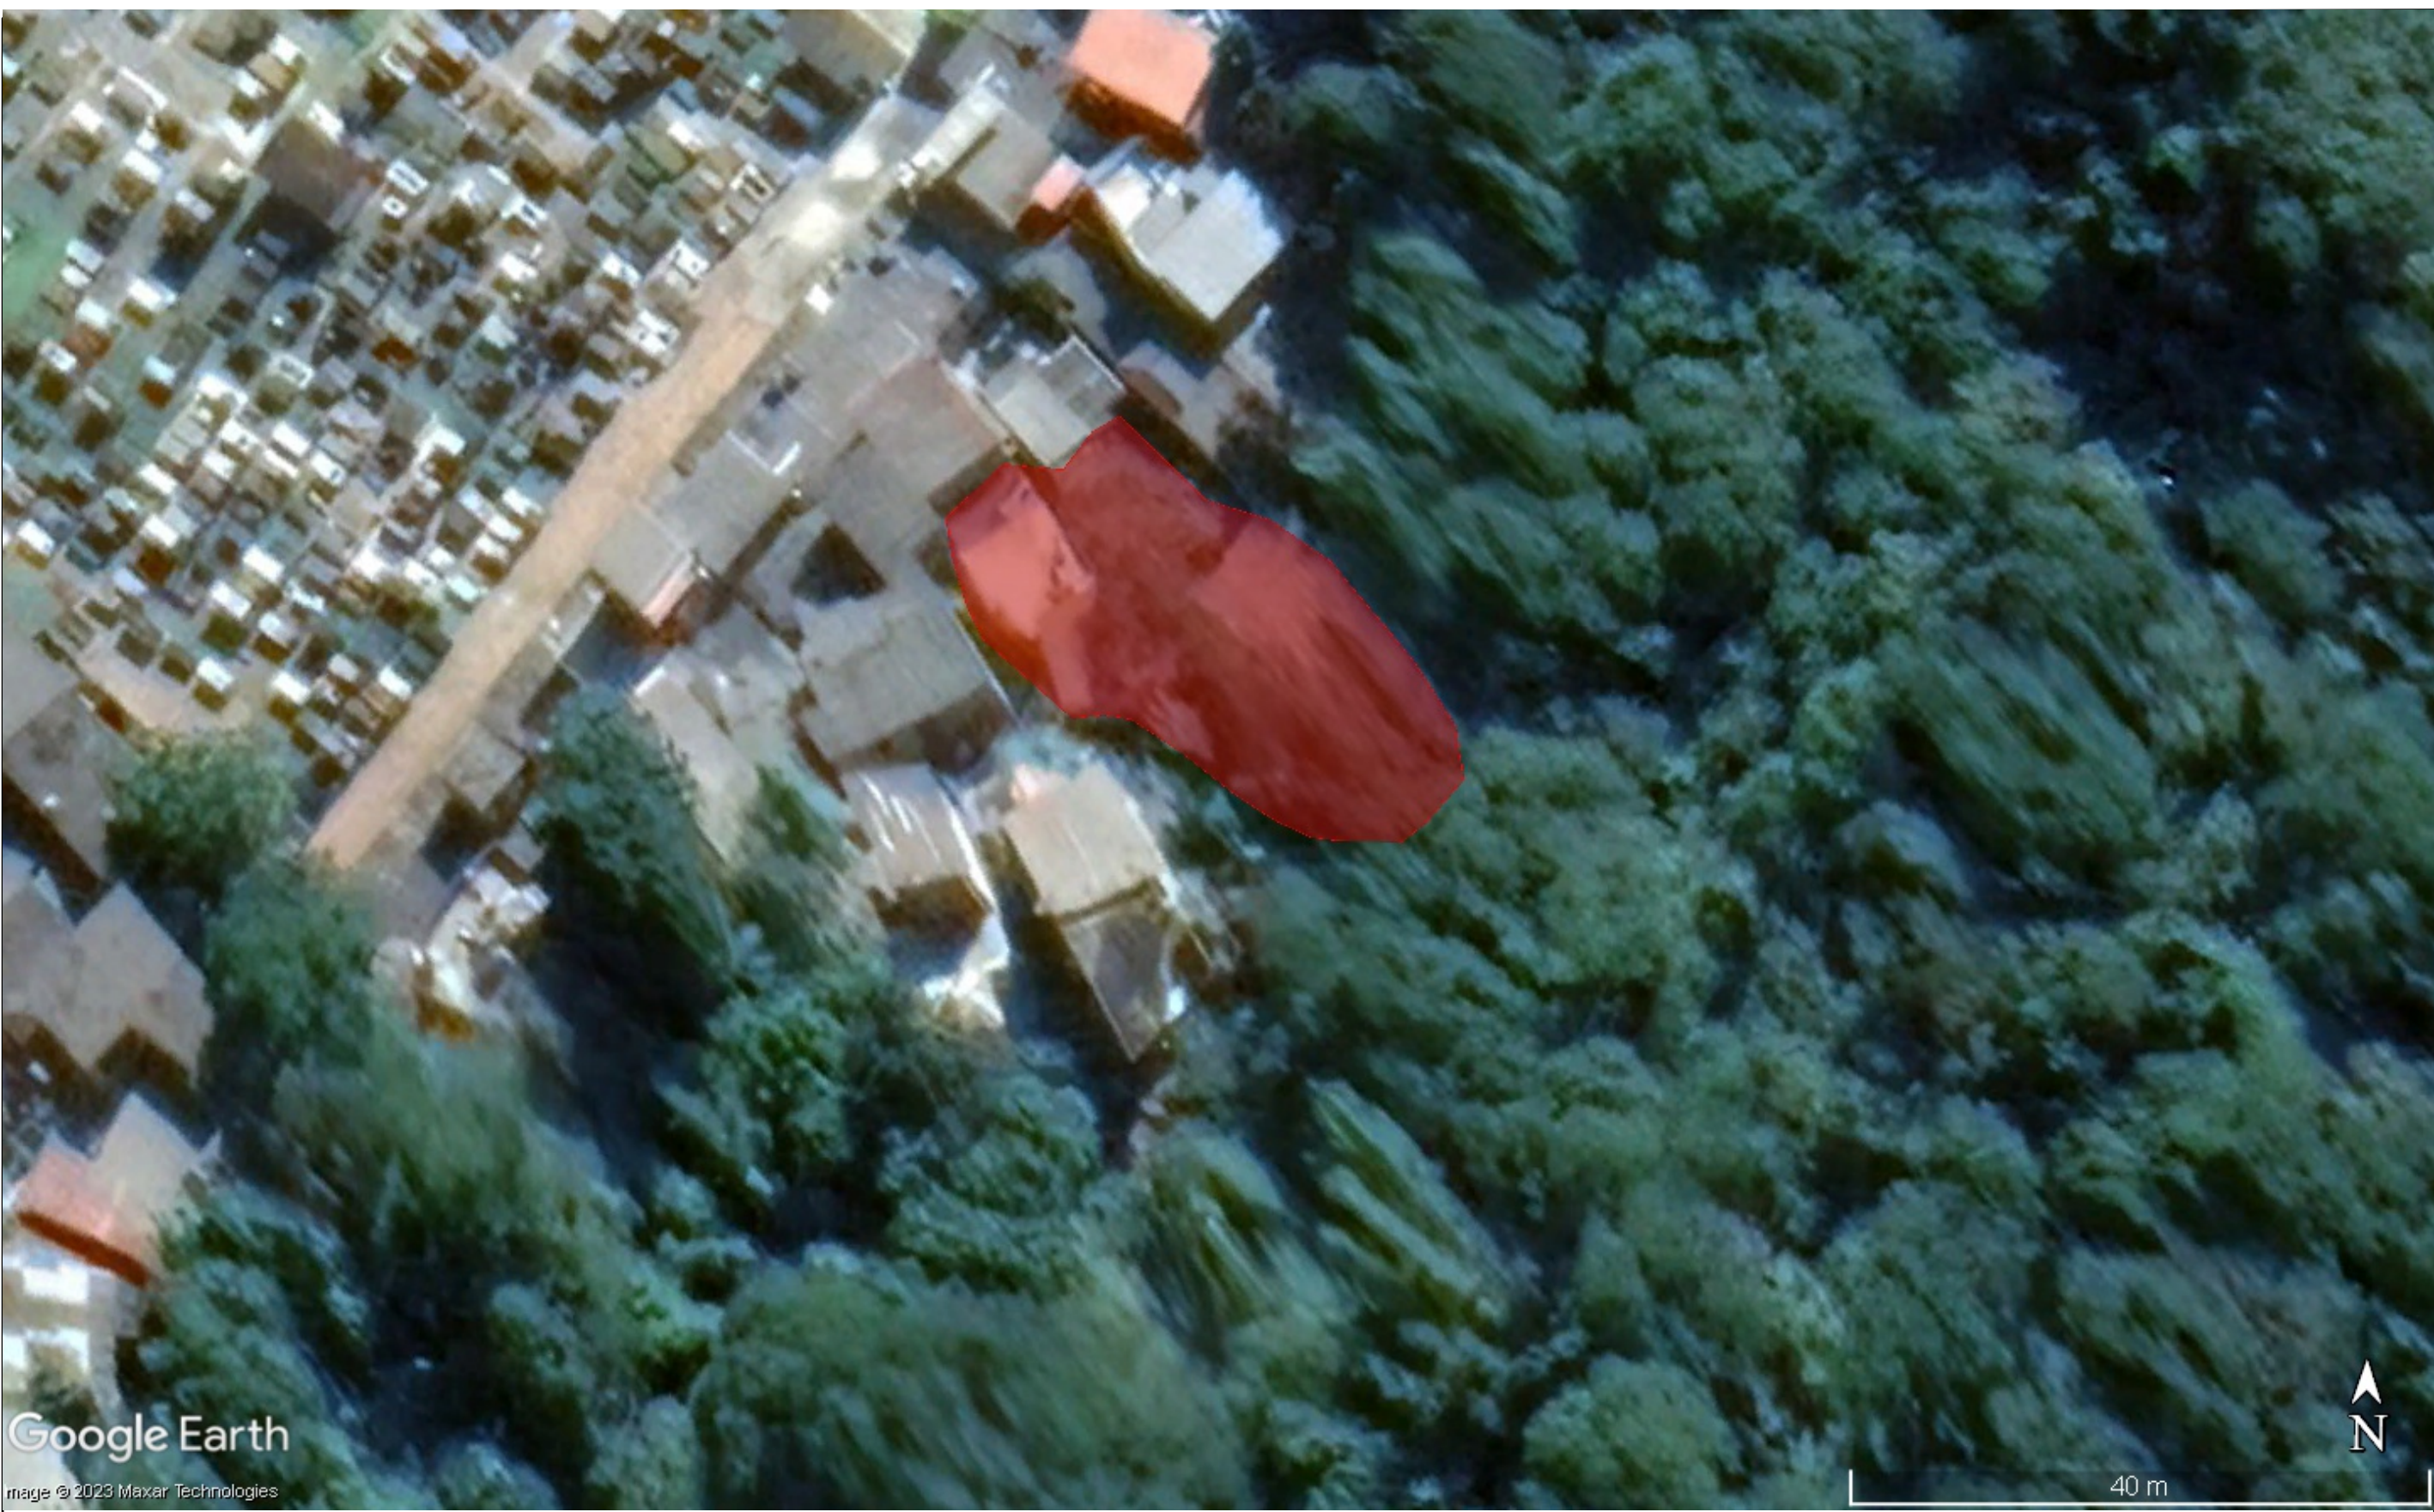
Em atendimento ao Município de Mangaratiba, fora realizada uma vistoria técnica pelo DRM-RJ, no dia 29 de março de 2023, objetivando a avaliação de risco geológico na Travessa João Isidório, Bairro do Saco, próximo ao número 15. Trata-se de uma região onde edificações dispõem-se em uma encosta, a pequenas distâncias de sua crista e/ou sopé. De modo geral, estas edificações apresentam vulnerabilidade média, apresentando, por vezes, ausência de elementos estruturais e revestimento externo. É importante citar a ausência de sistema de captação de águas residuais (esgoto e água servida) e de resíduos sólidos domésticos, sendo estes lançados de forma irregular sobre o terreno. A encosta sobre a qual as edificações foram construídas apresenta composição dada por solo residual sobre rocha alterada fraturada, havendo um maior desenvolvimento deste solo em alguns pontos na região; inclinação varia de 60 a 80 graus e a cobertura vegetal é dada por espécies gramíneas e arbóreas de pequeno a médio porte, além da presença de bananeiras. Destaca-se ainda a presença de blocos e matacões rochosos, semi-angulosos a arredondados, de média a baixa esfericidade, ao longo da encosta. Observou-se em vistoria, que uma edificação construída em meio a rampa do talude (Casa 15), a cerca de 0,5m do mesmo, apresentava trincas milimétricas e centimétricas no pavimento da área externa (Figura a), paralelas ao desnível do talude, além de afundamento pontual do pavimento (Figura b), desabamento parcial do mesmo decorrente de um deslizamento pretérito e feições erosivas (Figura c) ; evidenciando movimentações no terreno. Segundo a moradora, é recorrente a ocorrência de deslizamentos nesta vertente da encosta (Figura d), que levaram, por algumas vezes, ao desabamento parcial de casa a jusante. Neste imóvel, a jusante, pôde-se observar a utilização da técnica "mão francesa" em concreto, diretamente sobre o talude, sem aparatos estruturais outros que garantam a funcionalidade e eficiência da técnica empregada (Figura e). No muro com função de contenção neste imóvel, rente ao talude, construído em blocos de concreto e com ausência de drenos, pôde-se observar a presença de uma trinca vertical centimétrica e um abaulamento pontual ao longo de sua extensão (Figura f). Destaca-se a presença de um poste de eletricidade, com pequena inclinação, instalado sobre o talude (Figura g). Considerando o cenário atual, a metodologia de classificação de risco do DRM-RJ, trata-se de uma área de Alto Risco, ou seja, há possibilidade de risco de movimentação dos blocos em caso de chuvas intensas, além da possibilidade de deslizamentos de solo decorrentes da composição e ângulo dos taludes observados. Portanto, recomenda-se a fiscalização e monitoramento do local, avaliação de um profissional capacitado e qualificado para a adoção de obras geotécnicas cabíveis.
