**PARECER TÉCNICO EMERGENCIAL NA RJ 129  
MARÇO DE 2023**

**Trecho Engenheiro Paulo de Frontin**

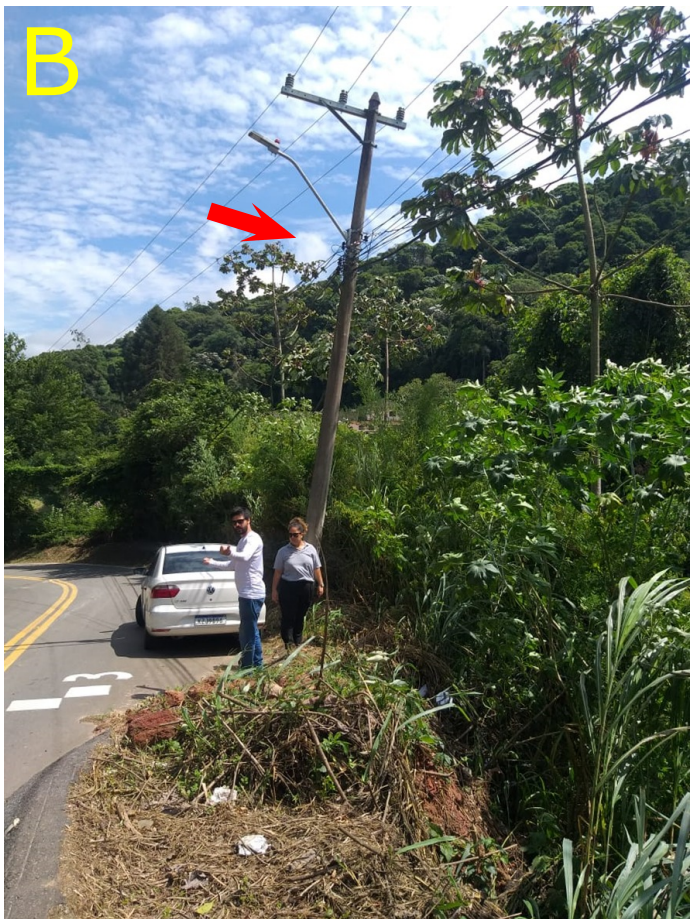
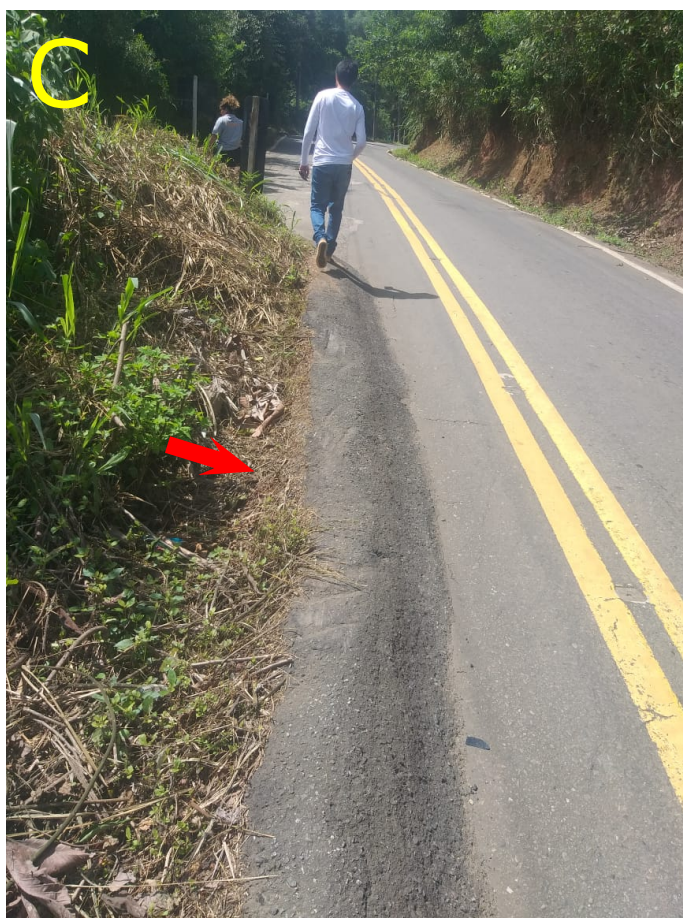
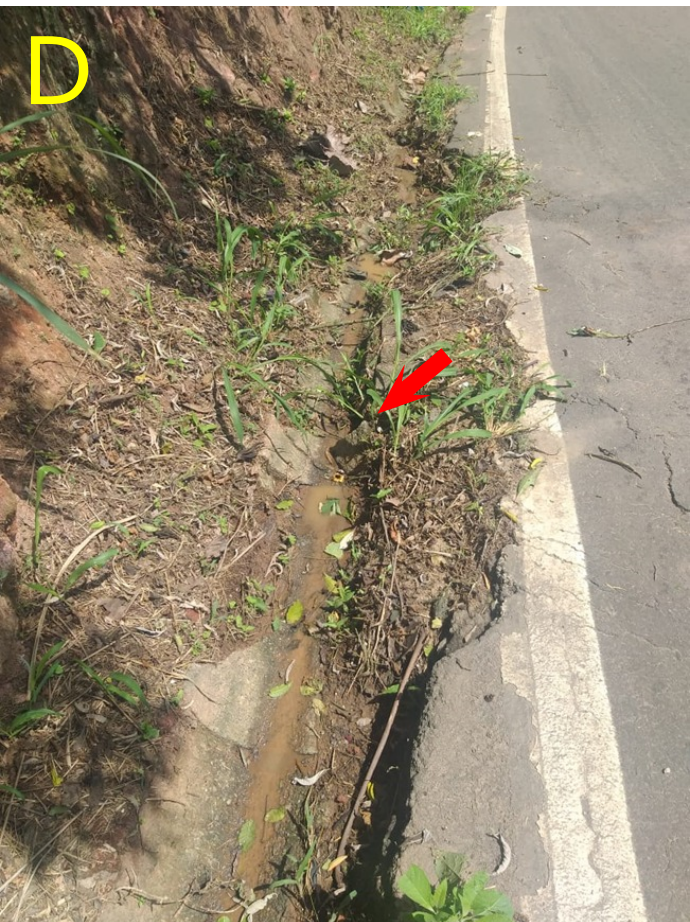
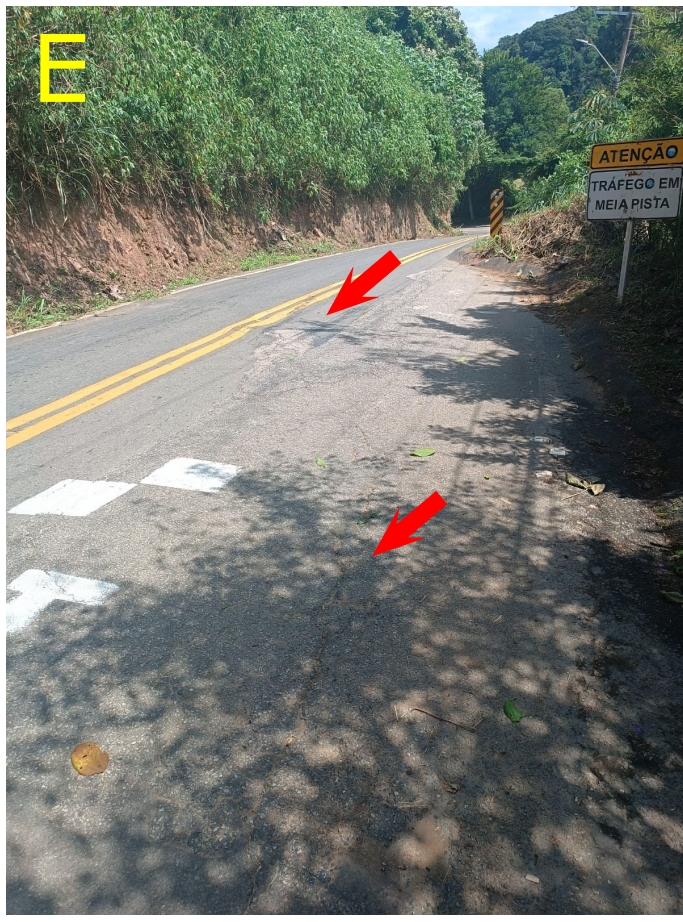
Em atendimento ao Ofício DER/CHEGAB Nº 97, o DRM-RJ realizou no dia 29 de março de 2023 vistoria técnica na RJ-129 trecho localizado no município de Paulo de Frontin. A vistoria teve como objetivo a avaliação do risco remanescente relacionados as ocorrências de movimentos de massa decorrentes dos episódios de chuva do período de janeiro a março de 2023. Ocorrência na RJ-129, identificado pelo ponto 3 no mapa, consiste em um trecho onde quase metade da pista cedeu em direção ao talude a jusante, este local foi preenchido por entulhos e a vegetação já cobriu a provável cicatriz deste deslizamento a jusante da pista (Figura A). Observa-se a instabilidade do local pelo poste inclinado ao lado do trecho que cedeu (Figura B) e também que foi feita um contenção com asfalto no entorno (Figura C). Do outro lado da via, na mesma direção da ocorrência, observa-se a presença de um canal de drenagem (Figura D). O talude presente ao longo da via no lado oposto de onde a pista cedeu, consiste em um talude baixo e estável (Figura E), sem sinais de deslizamentos pretéritos, indicando assim que a instabilidade presente na via provavelmente é originada no talude a jusante da pista. Foram observadas diversas trincas no asfalto, além de feições de deformação do asfalto (Figura E).

Assim, considerando a metodologia de Risco Remanescente do DRM-RJ e tendo em vista a possibilidade de evolução dos processos geológicos-geomorfológicos ativos que se potencializam durante o período de chuvas intensas e visando a segurança global da população, recomenda-se o monitoramento das trincas no asfalto e da encosta a jusante da via em questão, até que sejam adotadas intervenções de engenharia cabíveis, visando a minimização de risco em novos eventos.
