## PARECER TÉCNICO EM MACAÉ - RJ

ABRIL DE 2023

VISCONDE DE ARAÚJO - RUA PREFEITO LOBO JÚNIOR - NÚMERO 8

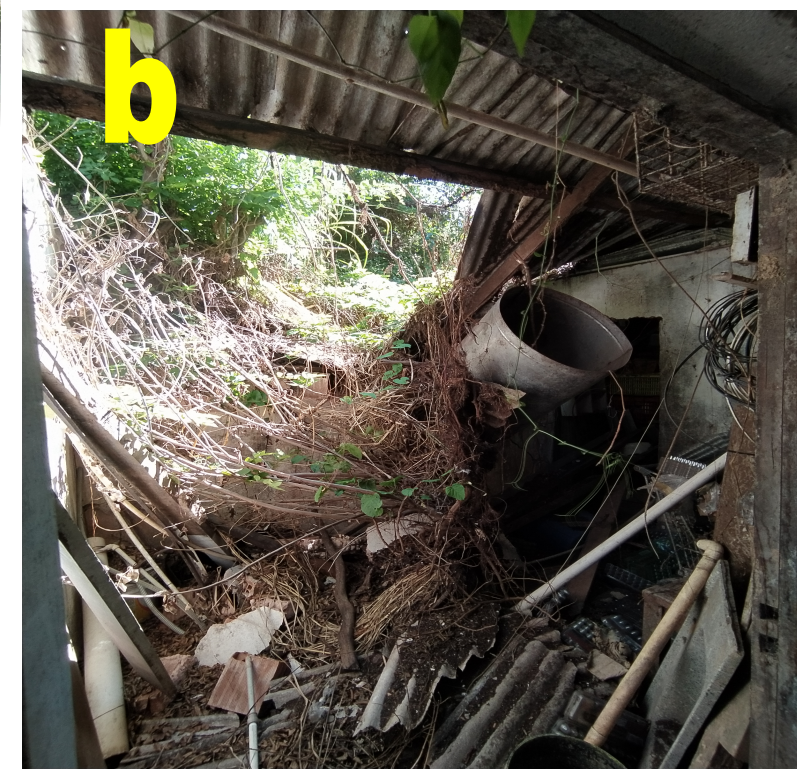
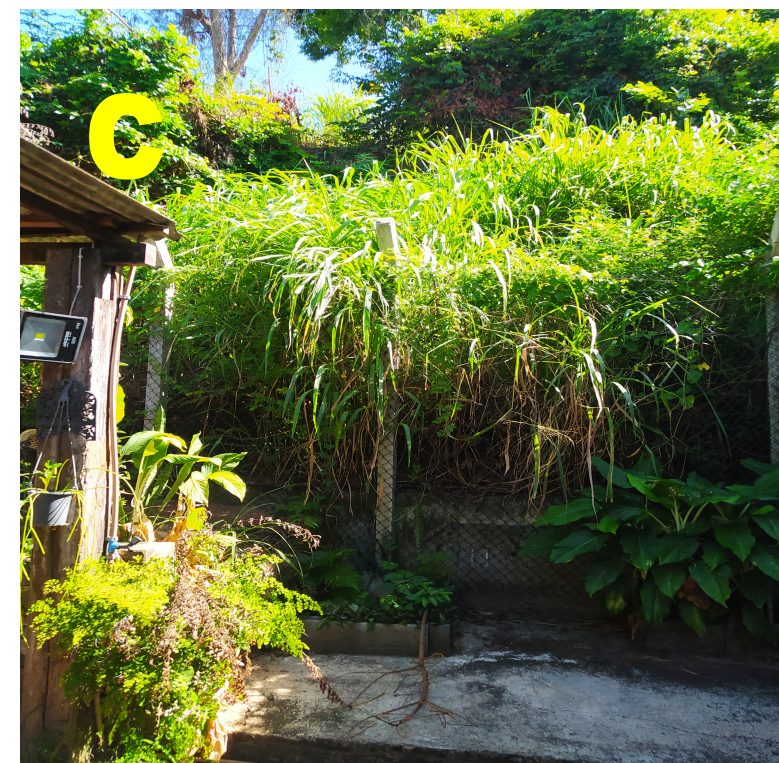
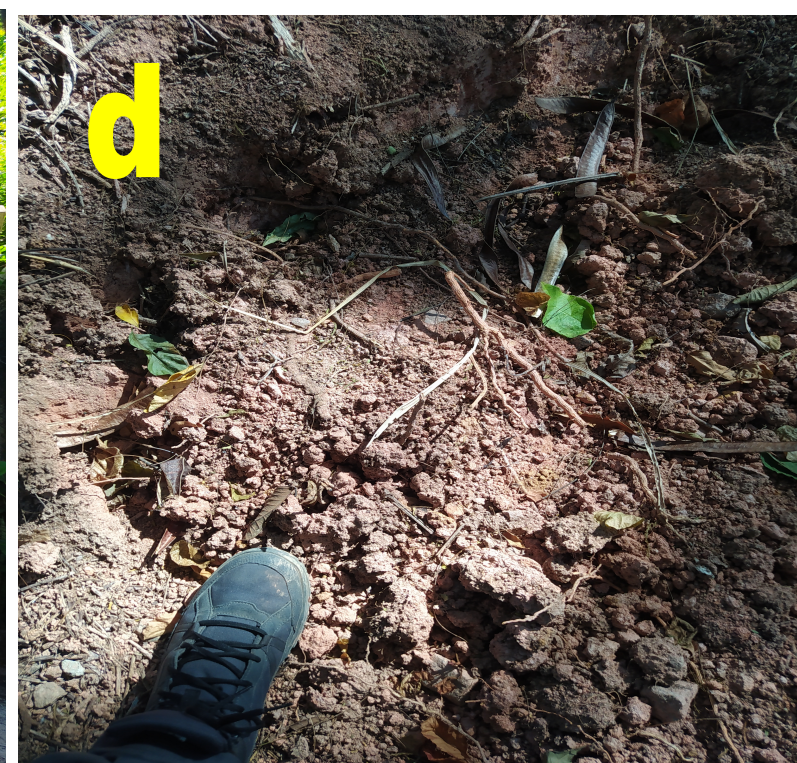
Trata-se de duas edificações em um mesmo terreno, edificações estas que, de modo geral apresentam baixa vulnerabilidade estrutural, pois, não possuem vigas expostas e são revestidas externamente, porém, um muro apresenta rachaduras evidenciando movimentações no terreno Foto a. Durante o último evento de chuva forte o qual a moradora não conseguiu informar a data, uma árvore caiu sobre um quarto anexo a edificação principal, quarto este que não habitava nenhum morador Foto b, no local não existiam evidências de movimento de massa durante o evento que causou a queda da árvore. Segundo o relato da moradora em períodos de chuva forte seu terreno é invadido por barro que desce pela encosta sobrejacente a sua casa, a encosta tem aproximadamente 12 metros de altura Foto c, e dista entre 0 m a 2 metros das edificações, apresenta composição dada por solo residual maduro com presença marcante de material orgânico (raízes e folhas) Foto d, a inclinação varia de 20 a 80 graus, cobertura vegetal é dada por espécies gramíneas e arbóreas de pequeno a médio porte, destaca-se ainda que as árvores possuem raízes expostas o que pode facilitar a queda em eventos catastróficos Foto e.

Vistoriando o terreno pertencente ao INSG Castelo Macaé, que fica a montante da casa supracitada, observou-se que a drenagem não foi construída de maneira adequada, foto f, sendo um condicionante importante para um possível movimento de massa futuro, além disso, restos de árvores, pedras e material orgânico foram reunidos e depositados no topo da encosta aumentando o peso exercido sobre a encosta Foto g.

Considerando o cenário atual, a metodologia de classificação de risco do DRM-RJ, trata-se de uma área de risco médio, ou seja, há possibilidade de deslizamentos de solo decorrentes da composição e ângulo dos taludes observados, além da drenagem construída incorretamente. Portanto, recomenda-se monitoramento do processo e se necessário a realização de intervenções adequadas.
