Conforme solicitado em ofício Ofício 606/2023, foi realizada uma visita técnica no dia 01/03/2023 para avaliação de ocorrência e risco de deslizamentos na encosta da Alameda Bambuzal, no bairro da Posse.

**ATENDIMENTOS EMERGENCIAIS EM TERESÓPOLIS - RJ**  
**MARÇO DE 2023**  
**Alameda Bambuzal - Posse**

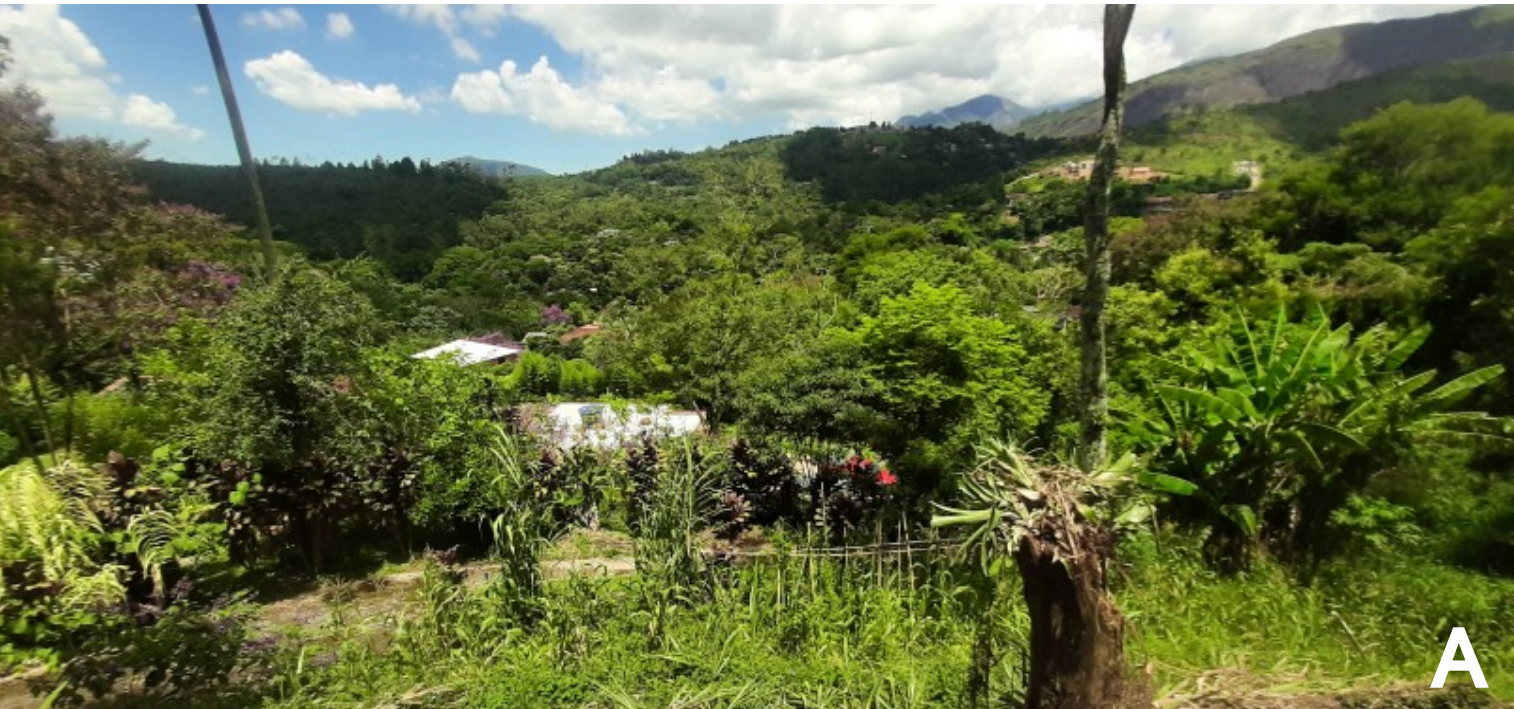
Localizada em área de domínio montanhoso (Figura A), o local possui densidade de drenagem alta, predomínio de amplitudes topográficas superiores a 400m e composição bastante heterogênea, apresentando afloramentos de rocha sã (Figura B), por vezes alterada e fraturada (Figura C), além de conter juntas de alívio e ser recoberta por solos rasos (Figura C) e dispendo de blocos rochosos de variados tamanhos (Figuras C e E), além de material inconsolidado (Figura C). Na parte mais alta da encosta, foram observados sinais de instabilidade, corroborados através da presença de depósito de tálus (Figura D), demonstrado através do empilhamento e da disposição de blocos arredondados no local e áreas com acúmulo de material mobilizado, que em um dos casos, se depositou dentro da piscina de um imóvel (Figura E), inutilizando-a. De acordo com os moradores locais, a área foi atingida por diversos deslizamentos durante o chamado Mega Desastre da Serra 11', que culminou em alguns colapsos estruturais. De acordo com as informações obtidas no local, durante este evento todo o fluxo vindo do rio principal, do bairro Campo Grande, foi alimentado por outras encostas, tendo a o fluxo área vistoriada foi "canalizado" para uma drenagem próxima. Dessa forma, casas a jusante receberam menos material proveniente do fluxo. Destaca-se que não foram observadas intervenções geotécnicas no local, que visassem sua estabilização. Sendo assim, os sinais de instabilidade observados, bem como a presença de bananeiras (Figuras B e E) e materiais inconsolidados e, a ausência de intervenções geotécnicas, reforçam a criticidade da área. Destarte, considerando a metodologia de classificação de Risco Remanescente do DRM-RJ, o área vistoriada apresenta Risco Muito Alto. Com isso, recomenda-se o monitoramento da evolução dos processos geológicos-geomorfológicos e a realização intervenções drenagem e estabilização encosta no local, tendo em vista a possibilidade de agravamento dos processos ativos que podem ser deflagrados em períodos de chuvas intensas.
