**PARECER TÉCNICO EM SÃO SEBASTIÃO DO ALTO - RJ**  
**Dezembro DE 2022**  
**RJ-116 - Ipituna**

Data da Vistoria: 21/12/22  
Data da elaboração do Parecer técnico: 27/12/22  
Coordenadas do Polígono de Risco: 24K 190269 E/ 7591964 S

## PARECER TÉCNICO EM SÃO SEBASTIÃO DO ALTO - RJ

Rodovia RJ-116 - Ibipeba

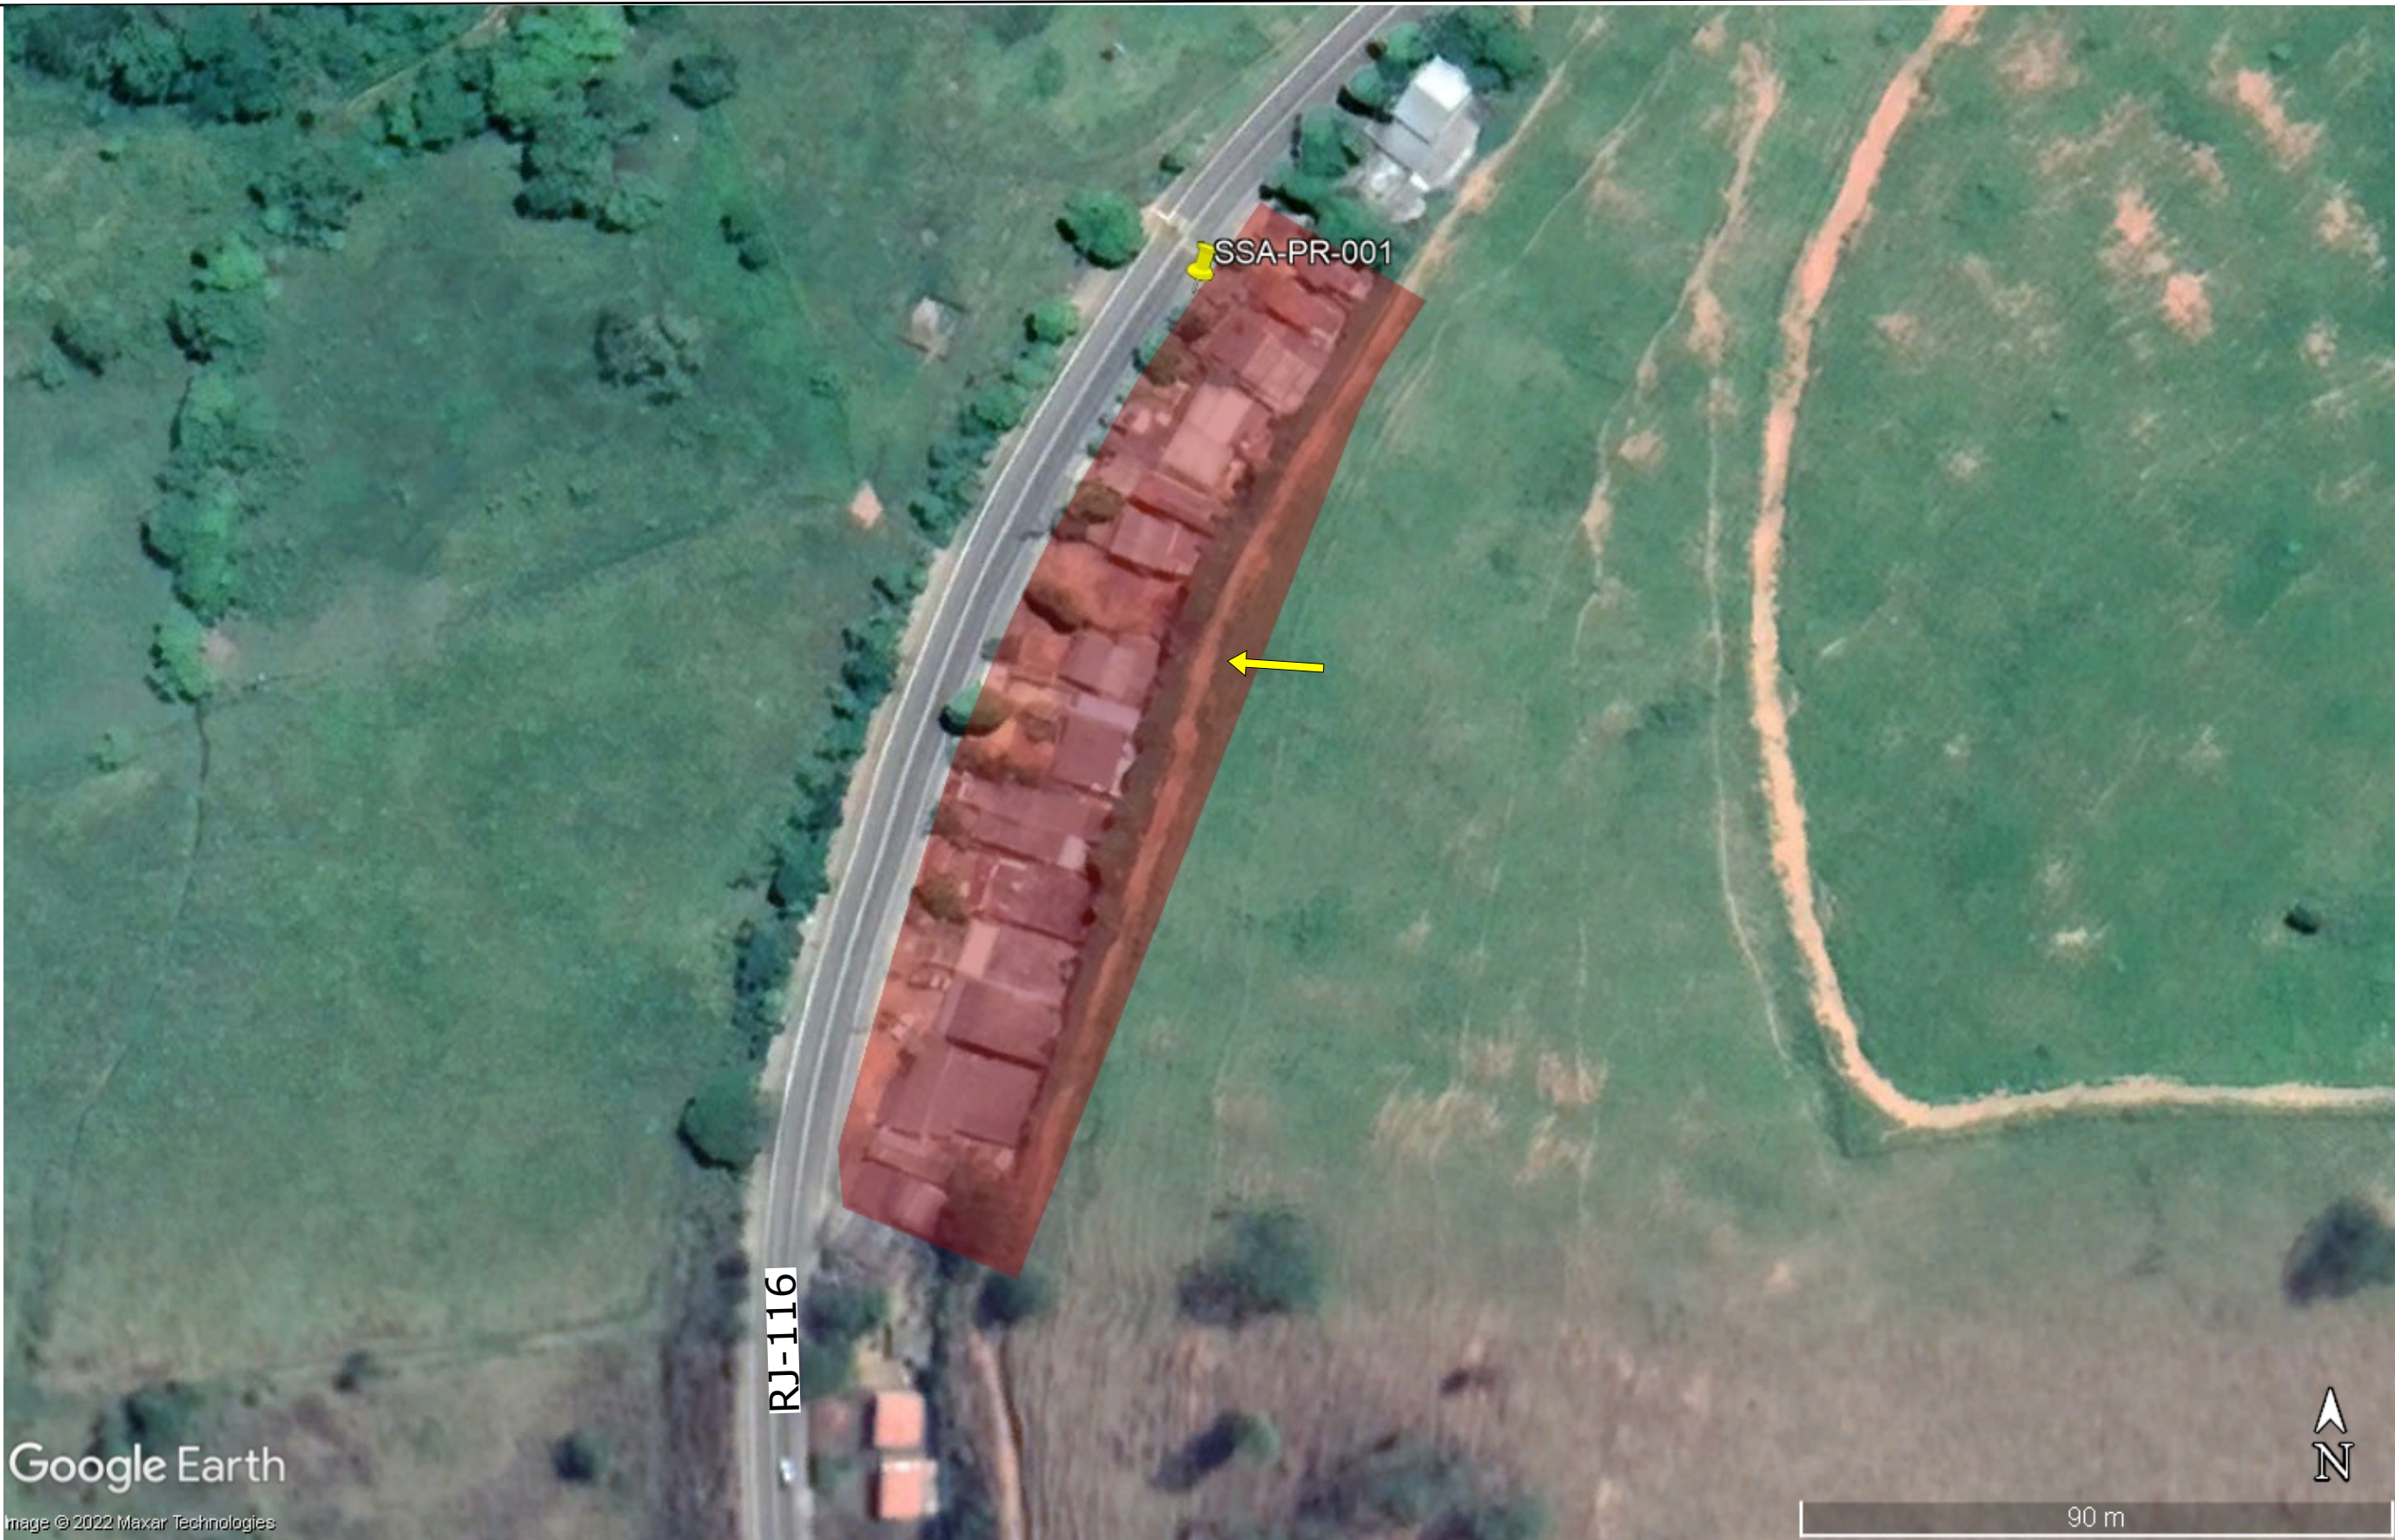
O DRM realizou, no dia 21/12/2022, em conjunto com a Thalweg Tecnologia e Serviços de Geotecnia, uma vistoria técnica na RJ-116, bairro Valão do Barro. A vistoria teve como objetivo reavaliar ponto de escorregamento previamente analisado pelo DRM - RJ em 2015. Foi observado durante a vistoria casas construídas a jusante de talude de corte. O talude possui aproximadamente 8m de altura máxima e tem aproximadamente 165m de extensão (Foto A). Tem majoritariamente vegetação de pequeno porte, porém foram observadas vegetações de grande porte a montante (Foto B). Durante a visita, o morador não permitiu a entrada dos técnicos para realizar a vistoria próximo ao talude. Nesse caso, foi possível observar da RJ-116, que em toda a extensão do talude há indício de processos erosivos (Foto C). No entanto, não foram relatados deslizamentos na região pelo morador. O morador relatou que há uma calha a montante do talude (seta amarela no mapa) onde escoam a água da chuva para fora do talude de corte. Pela imagem de satélite (Mapa), é possível observar que as moradias estão próximas ao talude de corte. Não foram observados drenos no talude de corte. Devido a altura do talude de corte, suas condições devido aos processos erosivos e distância das moradias para o talude, 18 moradias se encontram no polígono de risco.

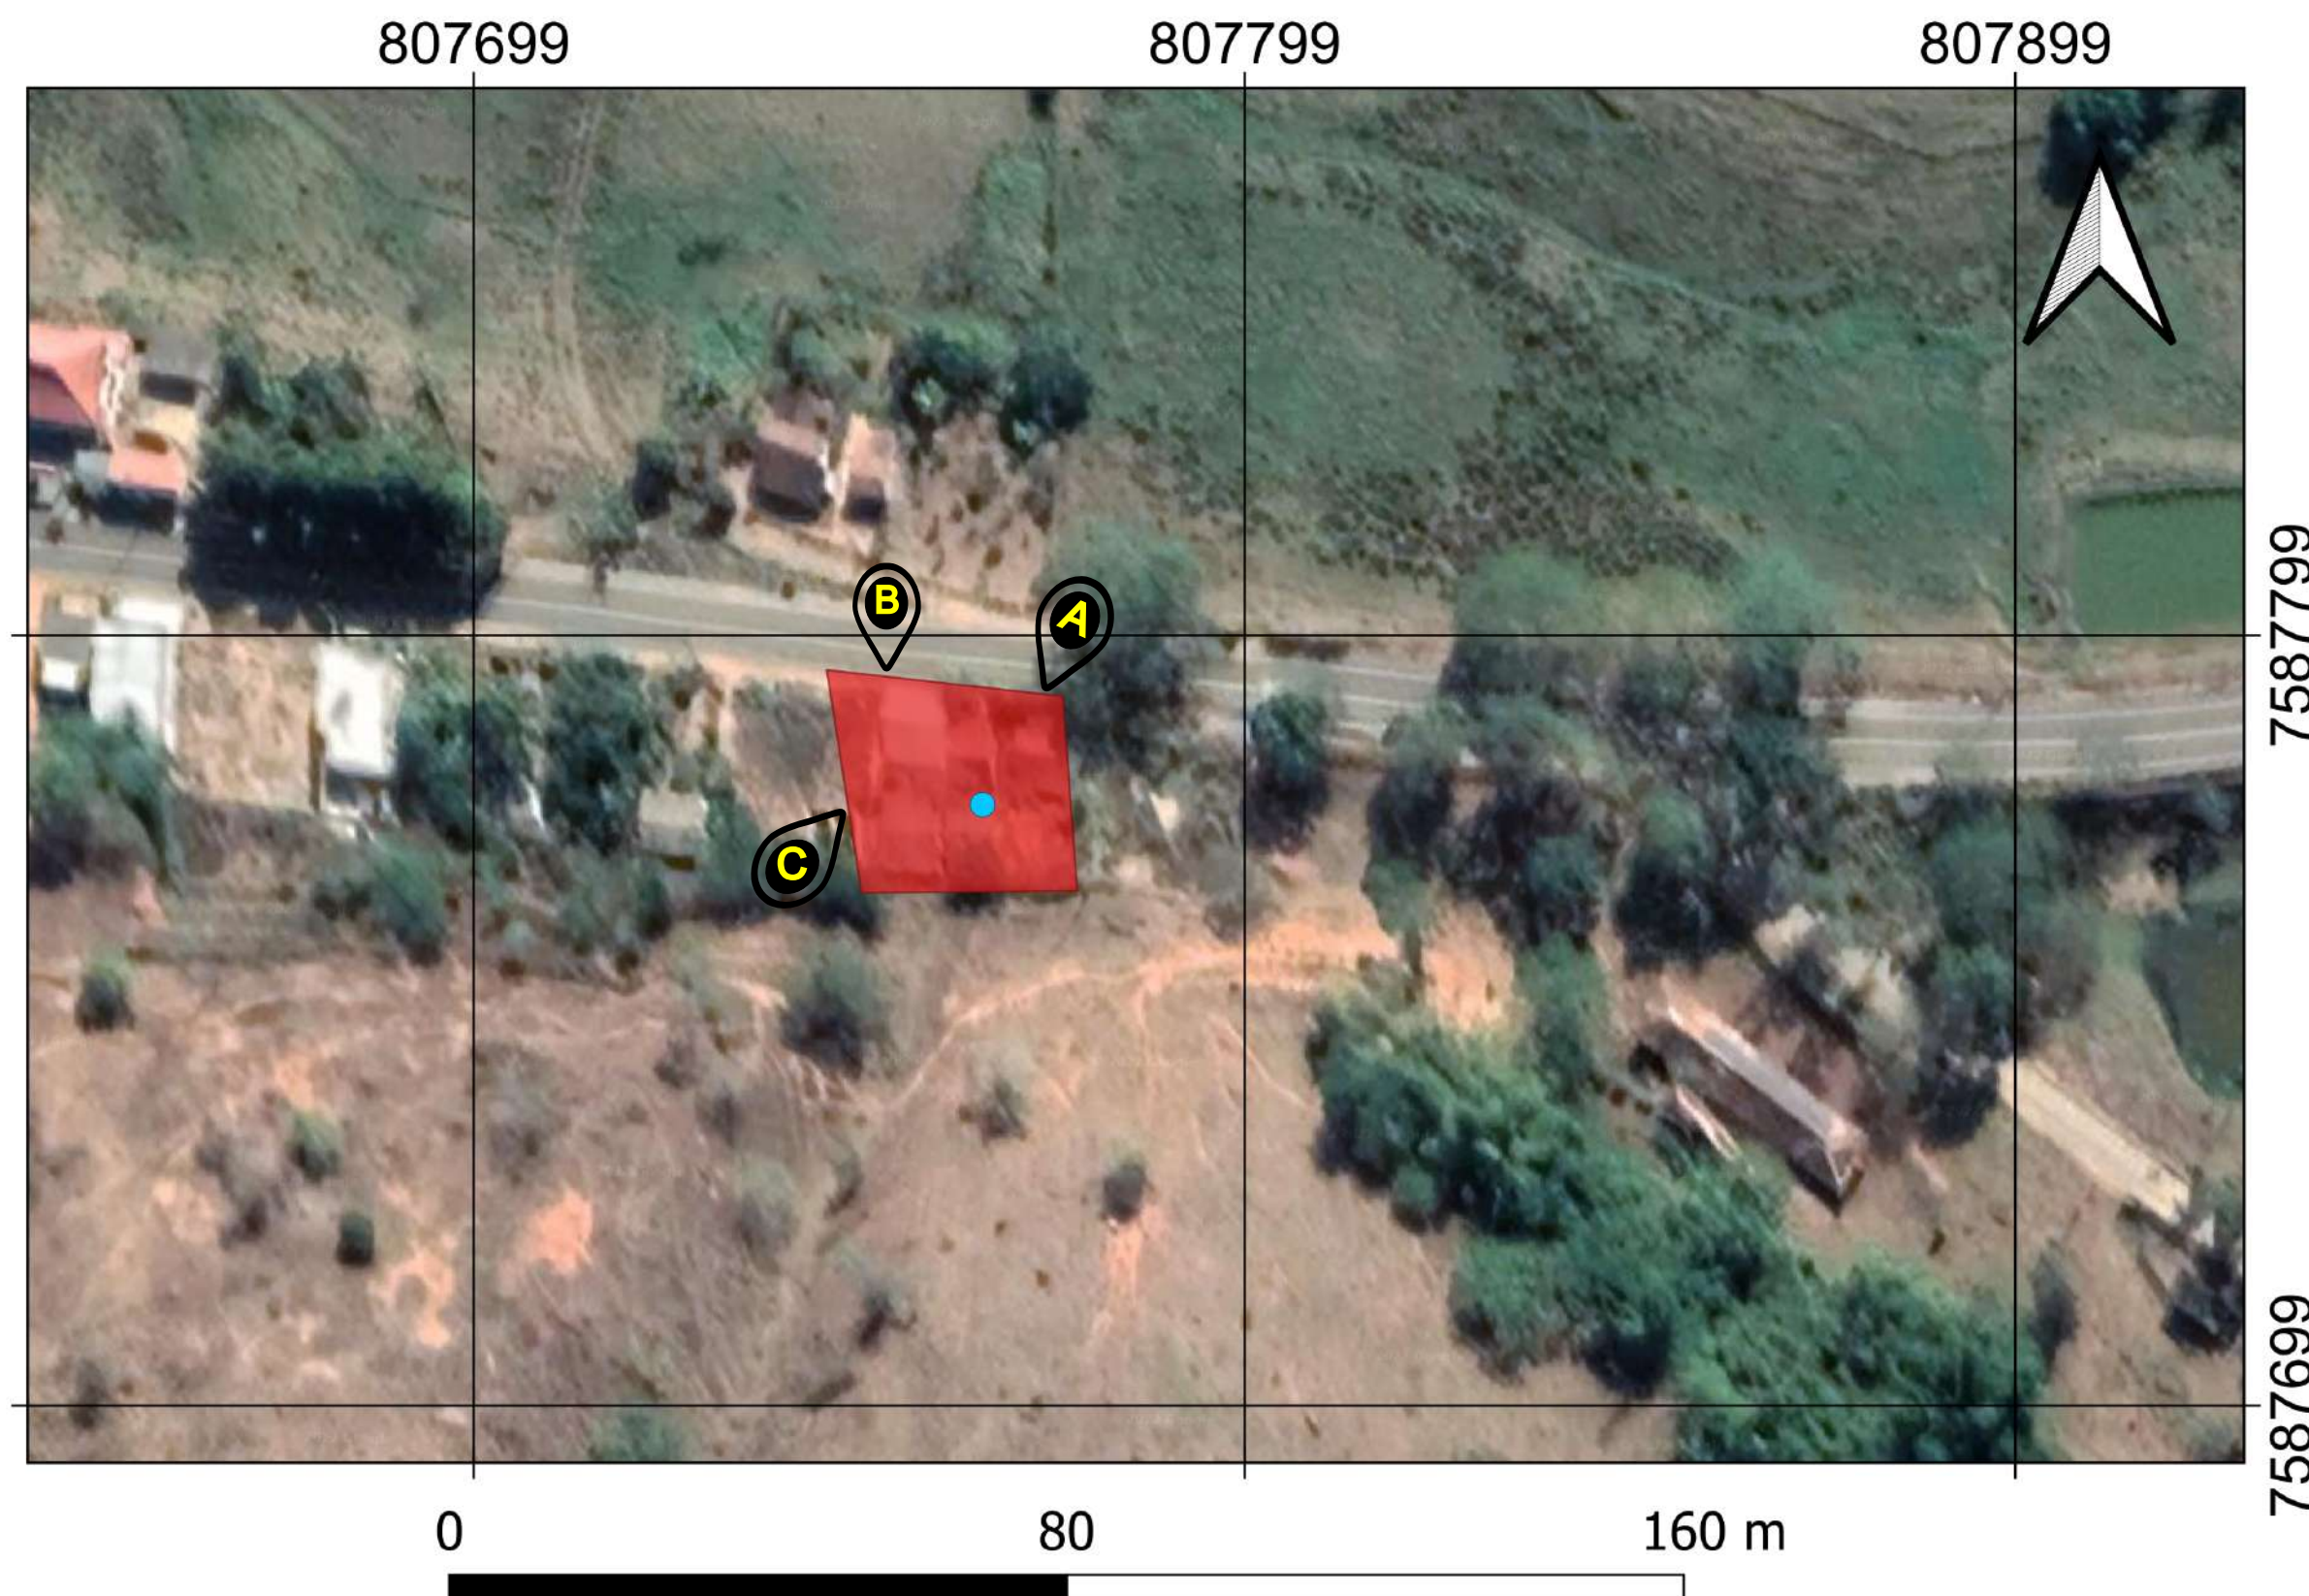
**Risco Muito Alto (R4)** - As edificações situadas dentro da área delimitada estão em Risco Muito Alto de movimentação de massa, dado os indicadores observados no momento da vistoria. Há dois patamares de cortes para construção em taludes inclinados, O primeiro corte, próximo a rodovia, apresenta três casas (A1 e B1) com o talude de corte a jusante, de aproximadamente 6 metros de altura, com menos de 1,5 metros de distância das construções, e a uma proximidade entre os cortes de menos de 5 metros. O solo residual estava saturado, com deslizamento recente que chegou a atingir uma edificação (A2) com alagamento após uma chuva torrencial (A3). O sistema de drenagem é inexistente. Observou-se uma forte erosão laminar (B3) na subida para o segundo patamar, com duas casas (C2).
