PARECER TÉCNICO EM SÃO SEBASTIÃO DO ALTO - RJ  
DEZEMBRO DE 2022

Rua Cristiane da Silva, nº 37, Santa Irene

Data da Vistoria: 20/12/22  
Data da elaboração do Parecer técnico: 22/12/22

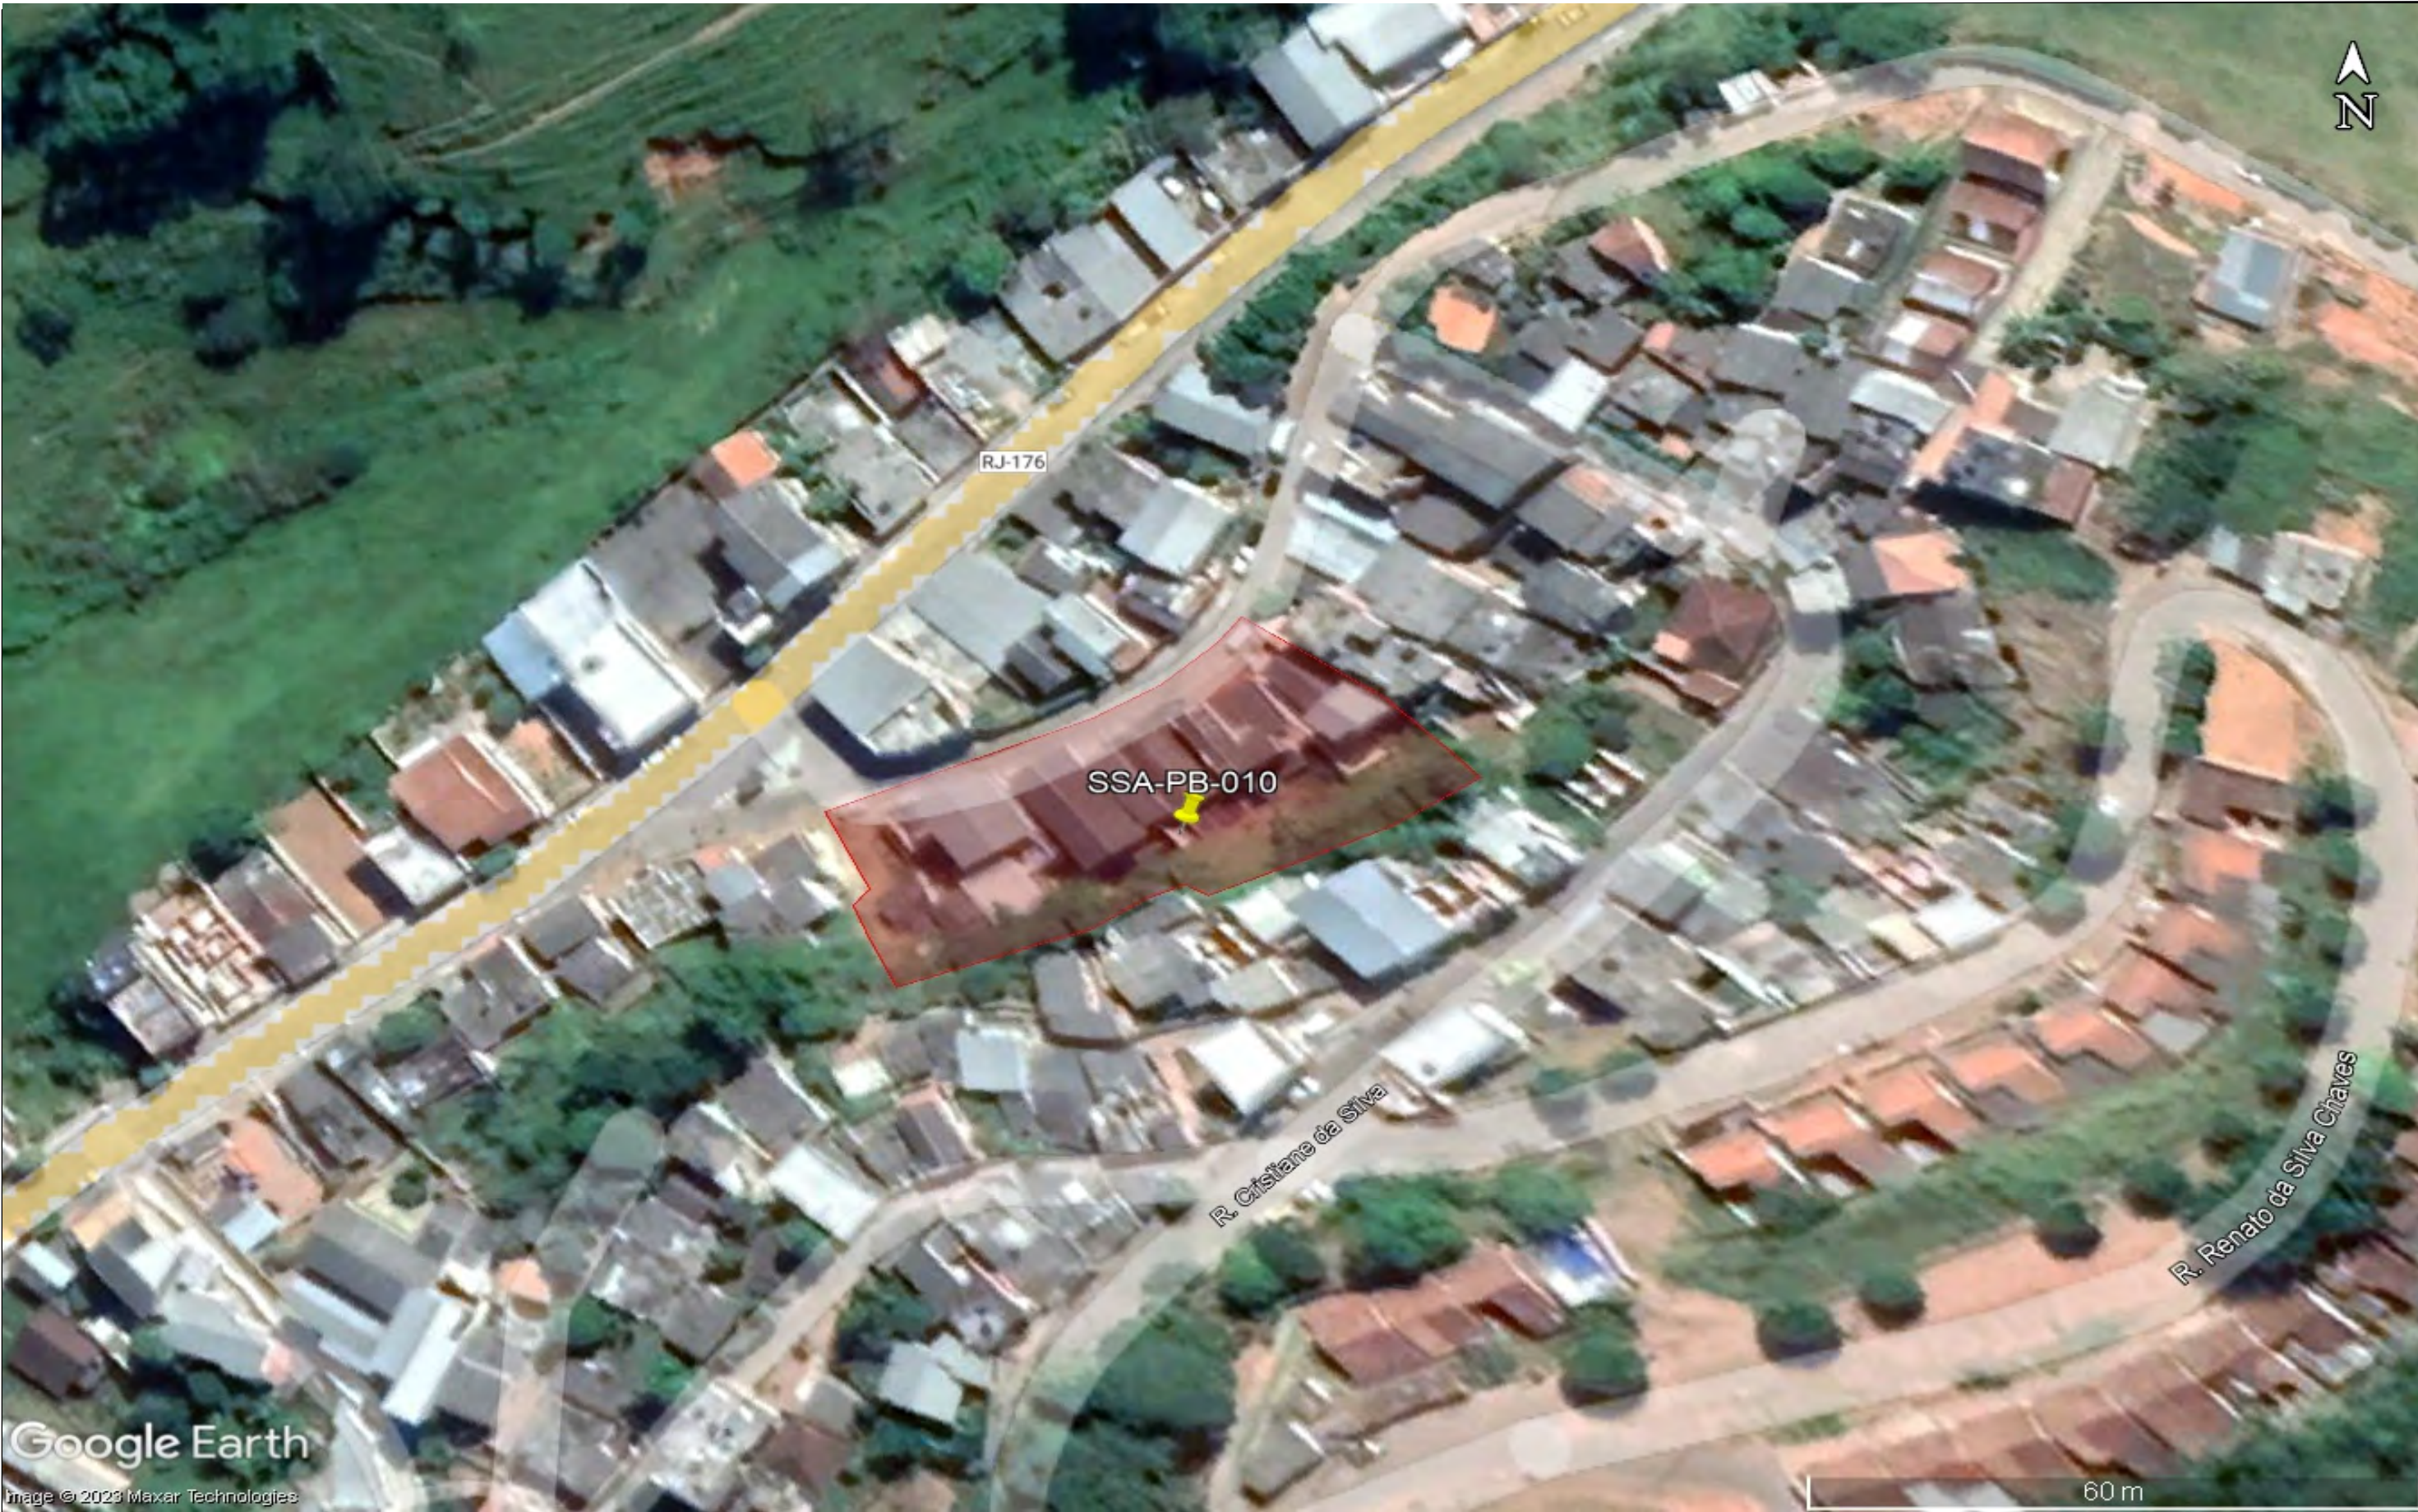
A vistoria teve como objetivo avaliar o risco atual relacionado a deslizamentos pretéritos na localidade. Foram observadas cicatrizes de deslizamentos planares ocorridos em taludes de corte a montante das moradias, estando estas coladas nos taludes (Figura 1). Estes taludes apresentam altura variando de 1 a 7 m e inclinação entre 60° e 80° (Foto 2), composto por solo residual maduro e jovem. Há evidências de trincas no muro de contenção da residência de nº 36, erosão superficial como sulcos e ravinas, lixo e entulho no local, material mobilizado, canos de água pluvial direcionados para o talude, telhado sem presença de calhas, vegetação de pequeno a médio porte e bananeiras a montante da moradia (Figura 3). O sistema de drenagem na região não é eficiente. Segundo o morador local, durante as chuvas ocorridas em 2021, um deslizamento afetou três casas vizinhas, próximo a residência nº 15, sendo uma delas atingida parcialmente (Figura 4). Logo, seguindo a metodologia de classificação de risco a escorregamentos utilizada pelo DRM-RJ, as moradias encontram-se em Risco Muito Alto. Recomenda-se a retirada de lixos e entulhos nos taludes e arredores; a fiscalização e monitoramento do local, pois a área encontra-se instável; avaliação de um profissional qualificado para realização de obras geotécnicas adequadas, contemplando um sistema de drenagem bem dimensionado para a encosta; como forma paliativa, é apropriado a utilização de lona no talude, com a finalidade de retardar o processo erosivo.

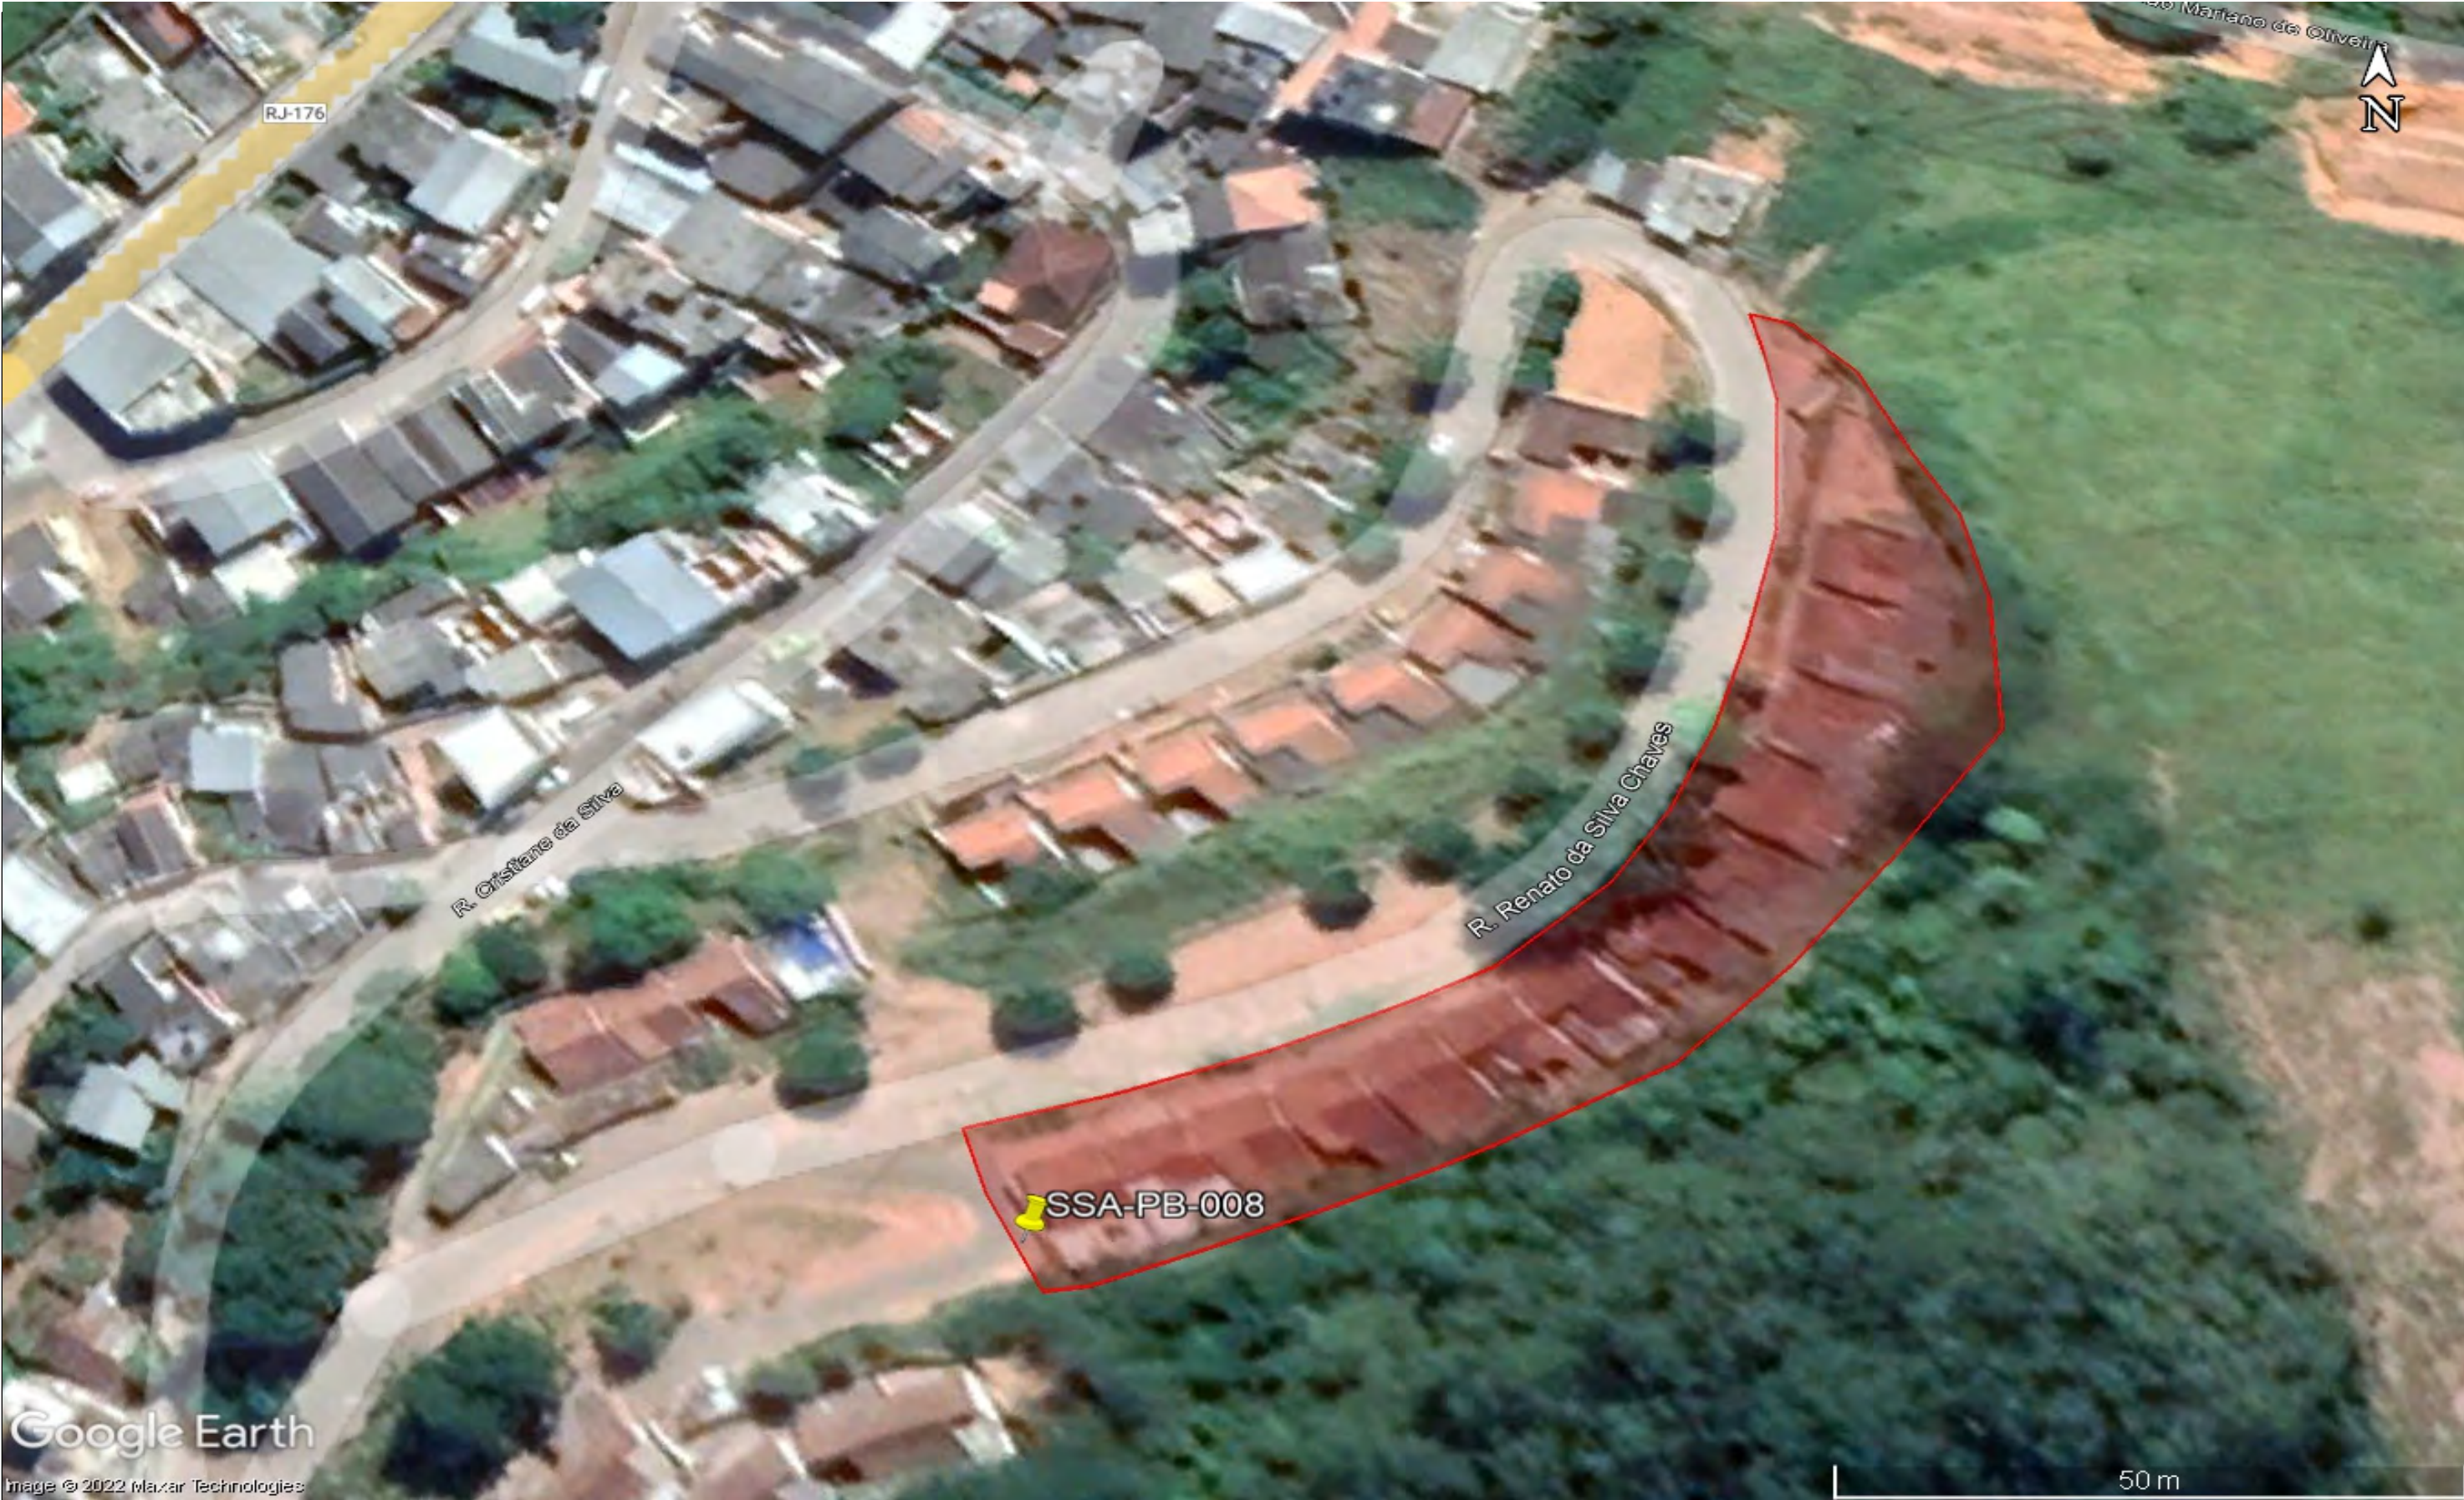
Ocorrência de cicatrizes de deslizamentos planares pretéritos em taludes de corte a montante das moradias, composto de solo residual maduro e jovem bem alterados (Figura 4). O talude de corte possui altura variando de 3 a 5 m e inclinação variando entre 70° a 80°. O loteamento é composto por cerca de 13 moradias, distando as mesmas em até 1,5 m do talude. Há aterro e talude de corte a jusante das residências composto de solo residual bem alterado, que apresenta de 1 a 2 m de altura e 30° de inclinação (Figura 1). O morador informou que próximo a casa de nº 45 ocorreu um deslizamento planar em 2021, atingindo três casas, mas uma delas a situação foi mais grave. No momento da vistoria, foram observadas seguintes evidências que condiz com a instabilização do terreno: erosão superficial como sulcos e ravinas, lixo e entulho nos taludes de corte, trincas e buracos no muro de concreto construído sob o talude contendo drenos obstruídos e vigas expostas, canos de água servida lançados no talude, vegetação de alto porte a montante das residências contendo setores com árvores inclinadas e cicatriz em negativo, trincas e buracos na pavimentação que dá acesso as moradias, sistema de drenagem ineficiente, canos de PVC expostos a céu aberto, e sem presença de calhas nos telhados das casas, canaleta de concreto no final do loteamento que ajuda na drenagem da água pluvial (Figuras 2, 3, 5, 6, 7, 8 e 9). Seguindo a metodologia de classificação de risco a escorregamentos utilizada pelo DRM-RJ, o loteamento encontra-se em Risco Muito Alto. Desta forma, recomenda-se a fiscalização e monitoramento do local, avaliação de um profissional capacitado para a realização de obras geotécnicas eficientes, contemplando um sistema de drenagem superficial bem dimensionado, além de reparos na pavimentação e muro de concreto com drenos desobstruídos.

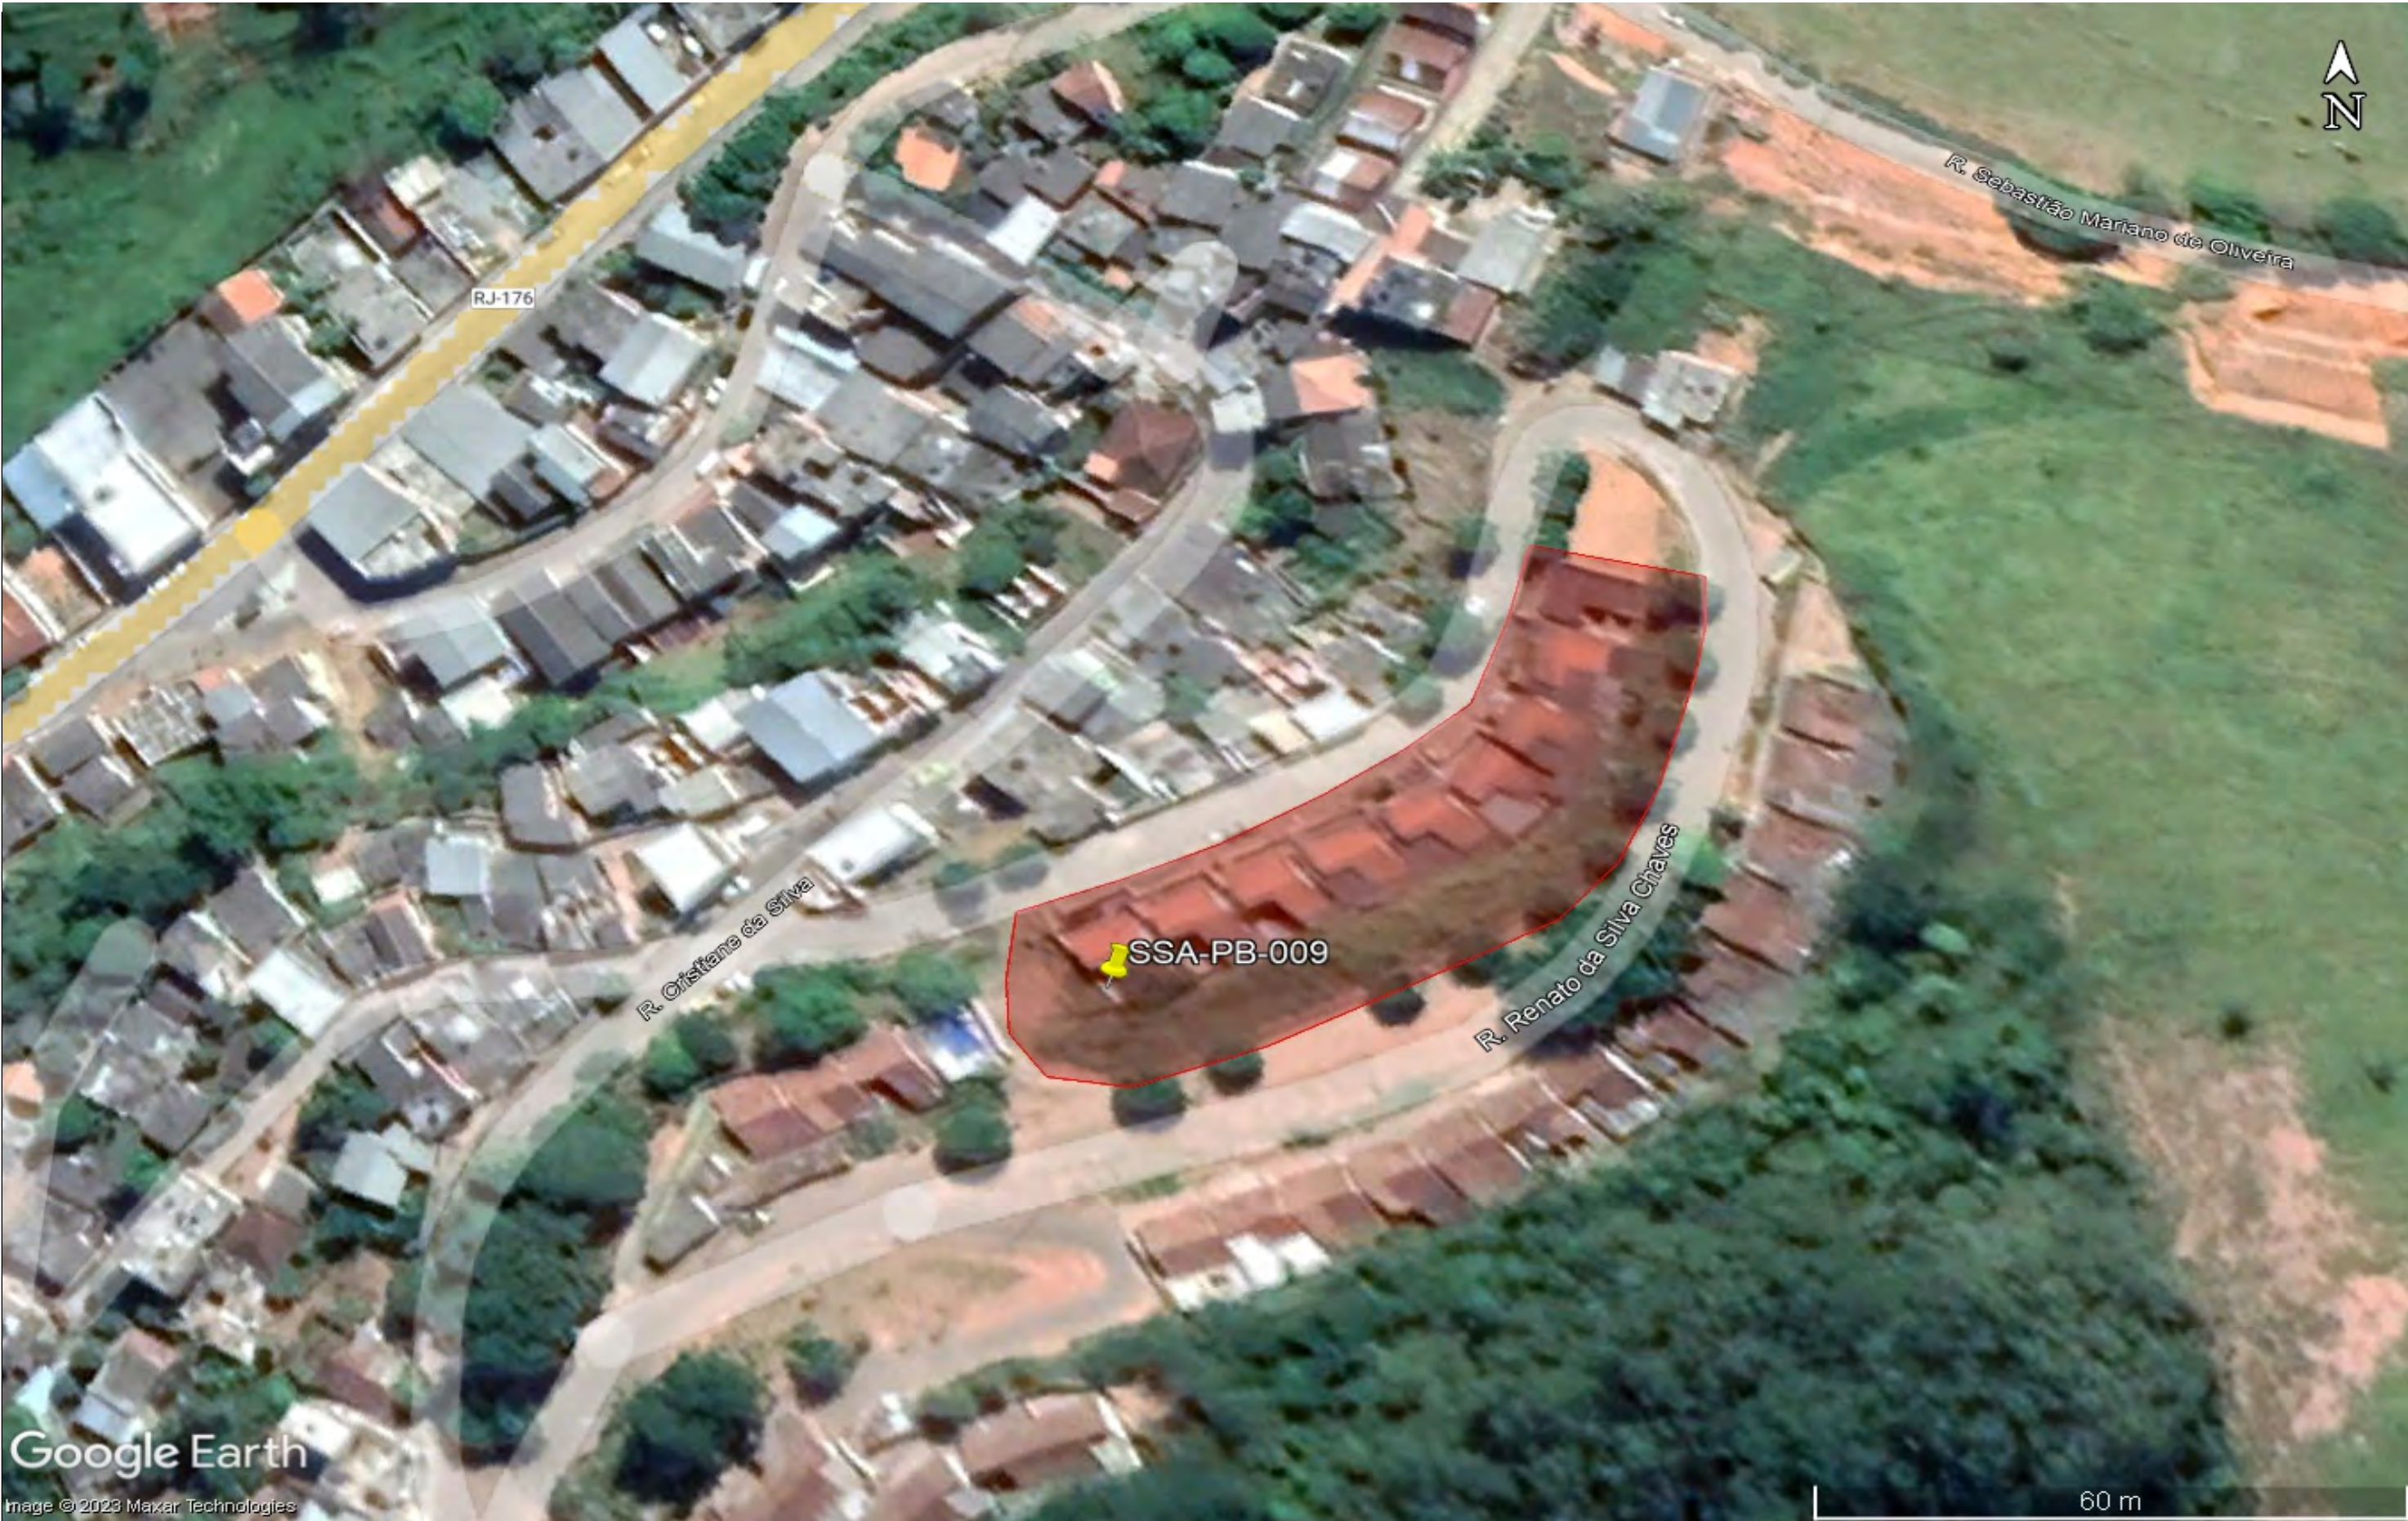
A vistoria teve como objetivo avaliar o risco atual relacionado a aterro e talude de corte localizado a montante das nove moradias, composto por solo residual maduro bem alterado, com altura variando de 2 a 5 m e 60° a 85° de inclinação (Figuras 6 e 10). Há também um talude a jusante das residências que apresenta de 1 a 3 m de altura, no qual apresenta erosão superficial bem avançado como sulcos e ravinas, estando as residências edificadas sobre o material instável, principalmente as escadas que dão acesso as moradias e muros de concreto que estão trincados e deteriorados (Figuras 1, 2, 4, 5 e 8). No local se observa cicatriz e depósito de deslizamento planar. No momento da vistoria, pôde-se observar o talude a montante da residência (Figura 8). Nota-se piso trincado no terreno, muro de concreto com drenos obstruídos e trincado de aproximadamente 1,6 m, canos de água pluvial direcionados para o talude de corte, telhado sem calhas e direcionado para o talude, e presença de bananeiras na região (Figuras 3, 7 e 9). O sistema de drenagem do loteamento é precário e, os mesmos, se mostram insuficiente visto as condições que se encontram. De acordo com o morador local, uma das residências foi atingida recentemente por um deslizamento planar proveniente do talude a montante. Por fim, todas as residências estão coladas no talude de corte a montante. Desta forma, seguindo a metodologia de classificação de risco a escorregamento utilizada pelo DRM-RJ, as nove moradias encontram-se em Risco Muito Alto, devido a alta suscetibilidade a deslizamentos. Recomenda-se uma avaliação de um profissional qualificado para viabilizar obras geotécnicas cabíveis, contemplando a execução de um sistema de drenagem superficial a jusante e a montante do talude.

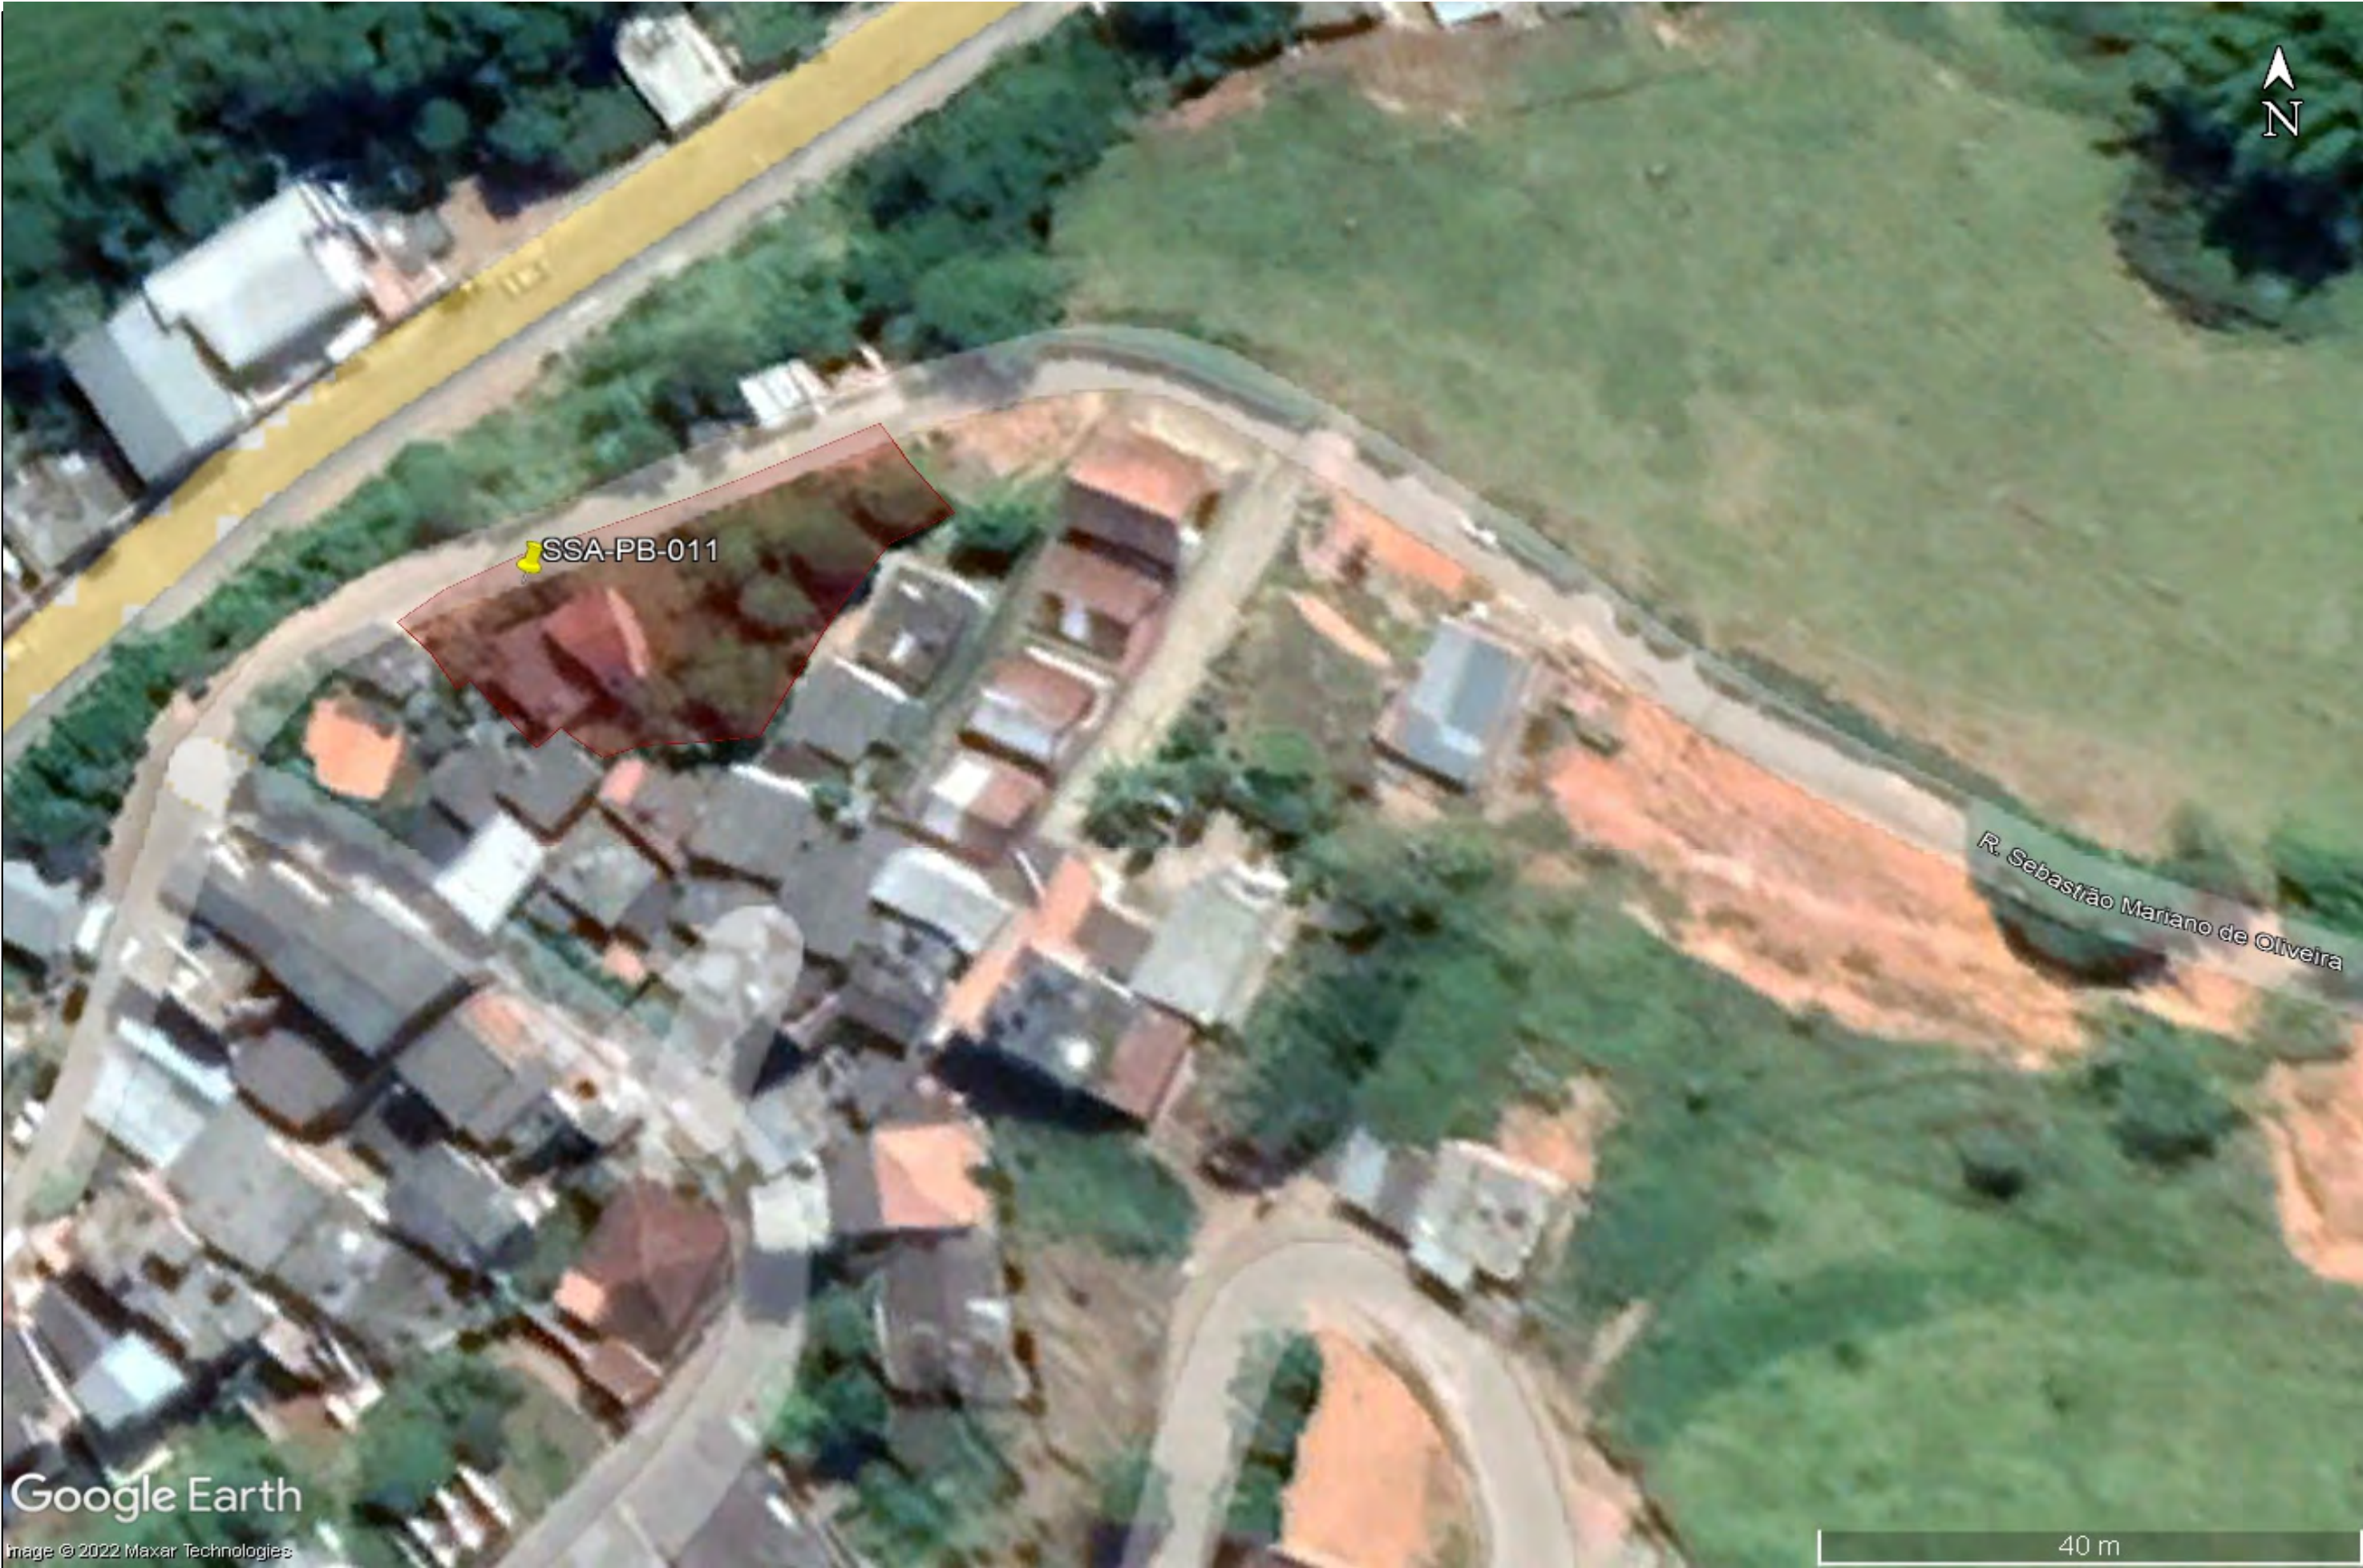
A vistoria teve como objetivo avaliar o risco atual relacionado a deslizamentos pretéritos na localidade. Há cicatrizes de deslizamentos planares ocorridos no talude de corte a jusante de duas moradias. O talude é composto por solo residual maduro, que possui altura variando entre 3 e 5 m e inclinação de 60° a 85° (Figura 1). As casas a montante apresentam servidão precária, sistema de drenagem ineficiente, vegetação de baixo a médio porte com presença de bananeiras na rampa a frente da moradia (Figura 4), trincas nas paredes e no terreno. A casa da esquerda está com a estrutura bastante comprometida, e a varanda do segundo pavimento está sustentada por pilares finos e envergados. A moradora do local sinalizou que a casa vizinha está interdita (Figuras 5 e 6). O talude apresenta cicatrizes em negativo, árvores inclinadas indicando a movimentação do terreno, e erosão superficial como sulcos e ravinas, estando um setor em estado avançado de erosão, pois há cano de água, da residência a montante, direcionada para o talude (Figuras 2 e 3). Seguindo a metodologia de classificação de risco a escorregamentos utilizada pelo DRM-RJ, as duas moradias encontram-se em Risco Muito Alto. Desta forma, recomenda-se a fiscalização e monitoramento do local, avaliação de uma equipe geotécnica para viabilizar obras de contenção necessárias para mitigação de risco.
