PARECER TÉCNICO EM SÃO SEBASTIÃO DO ALTO - RJ  
DEZEMBRO DE 2022  
Rua Sem Nome - Valão do Barro

Sistema Geodésico SIRGAS 2000  
Projeto e fotografia: Equipe NADE / DRM-RJ

Alex Alves Lara  
Geólogo  
Crea - RJ: 199510029  
Thalweg Tecnologia e Serviços de Geotecnia

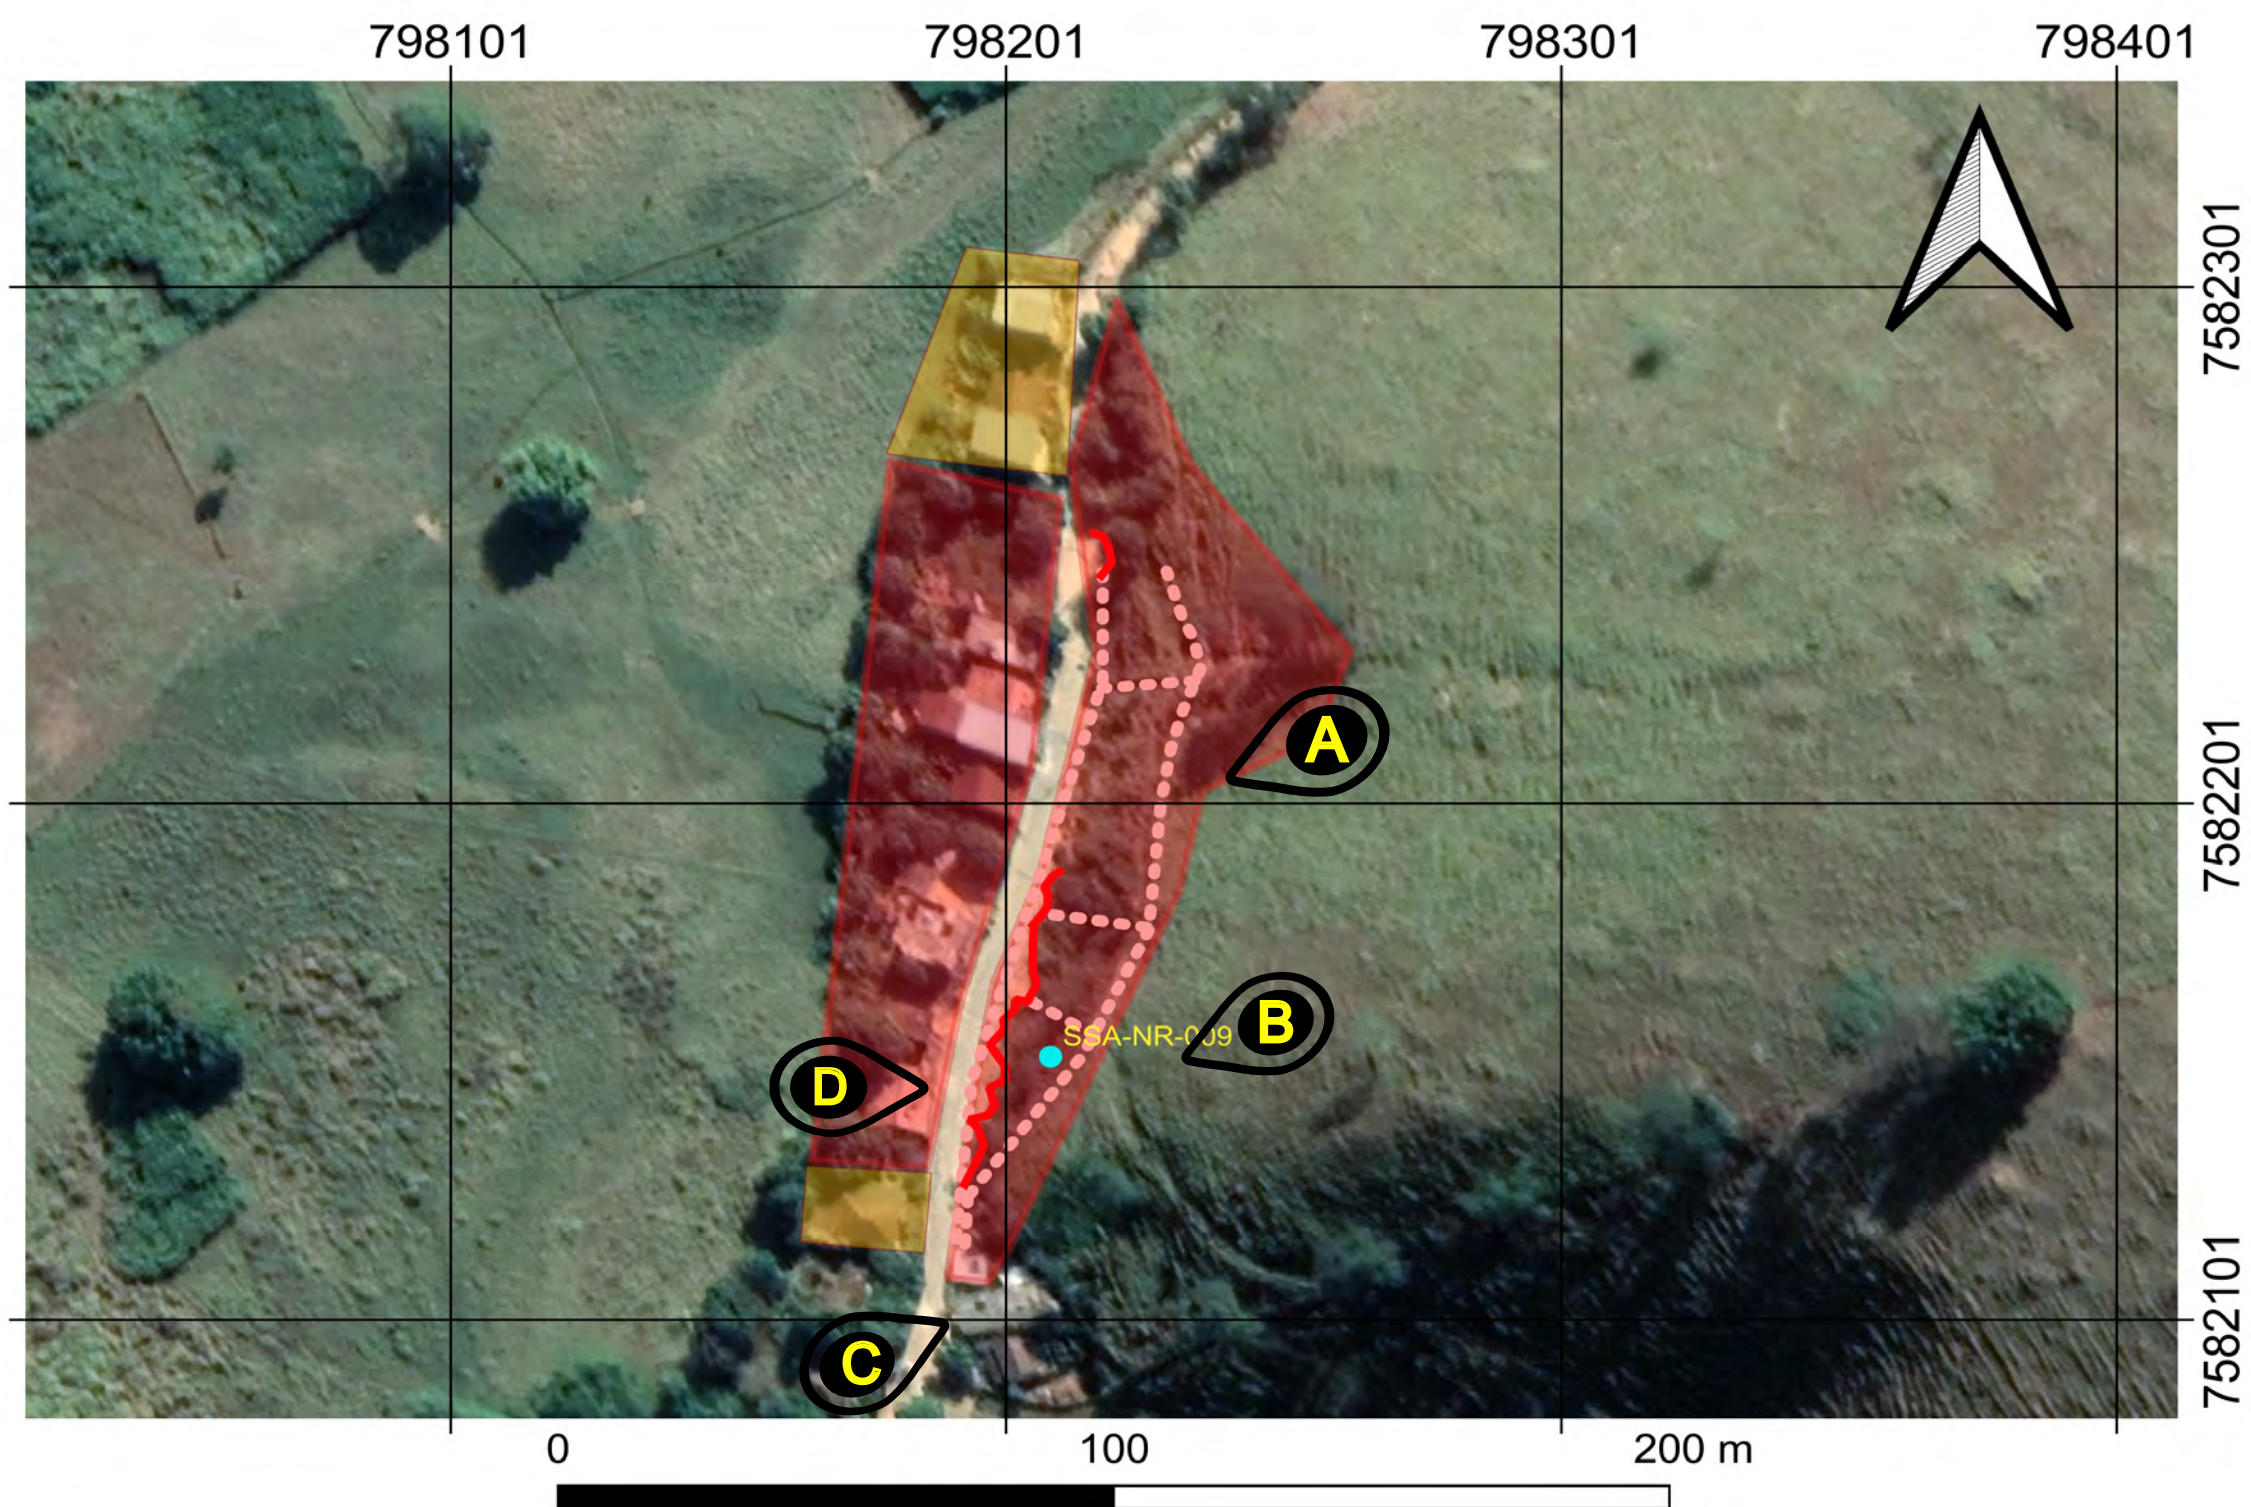
**Ponto 5 - SSA-NR-009:** A visita técnica foi realizada no dia 21/12/22 no Valão do Barro para verificar e delimitar os setores de risco presente nas edificações consideradas em risco médio no Laudo de Vistoria Técnica 11/2015 realizada pelo DRM/RJ, devido a realização de obras de drenagem no talude e remoção das residências atingidas, entretanto, o processo continua ativo e evoluindo devido a falta de manutenção adequada.

**Risco Alto (R3)** - As edificações na área do polígono apresentam características que configuram Risco Alto de deslizamentos dado os condicionantes observados, como evidências de instabilidade lateral no talude em uma porção de menor declividade, mas que ainda sim, apresentam riscos de atingirem as residências. Portanto é fundamental que haja o monitoramento da evolução do processo e se necessário a realização de intervenções adequadas.

**Risco Muito Alto (R4)** - As edificações situadas dentro da área delimitada estão em Risco Muito Alto de movimentações de massa, dado os indicadores observados no momento da vistoria. Observou-se que a obra realizada no talude apresenta vários pontos com trincas (B1), sinais de rompimento do concreto de proteção da escada hidráulica (C2) e construção de edificações sobre a drenagem (C1). Há evidências de deslizamentos recentes, com cicatrizes expostas (D1) e em alguns pontos, os canos para drenagem da água na encosta instalados, foram rompidos causando surgência de água na base do talude (D2). As residências atingidas pelo deslizamento pretérito que haviam sido demolidas, já foram reconstruídas (A1). Caso sejam mantidas essas condições é possível que ocorra novos deslizamentos.

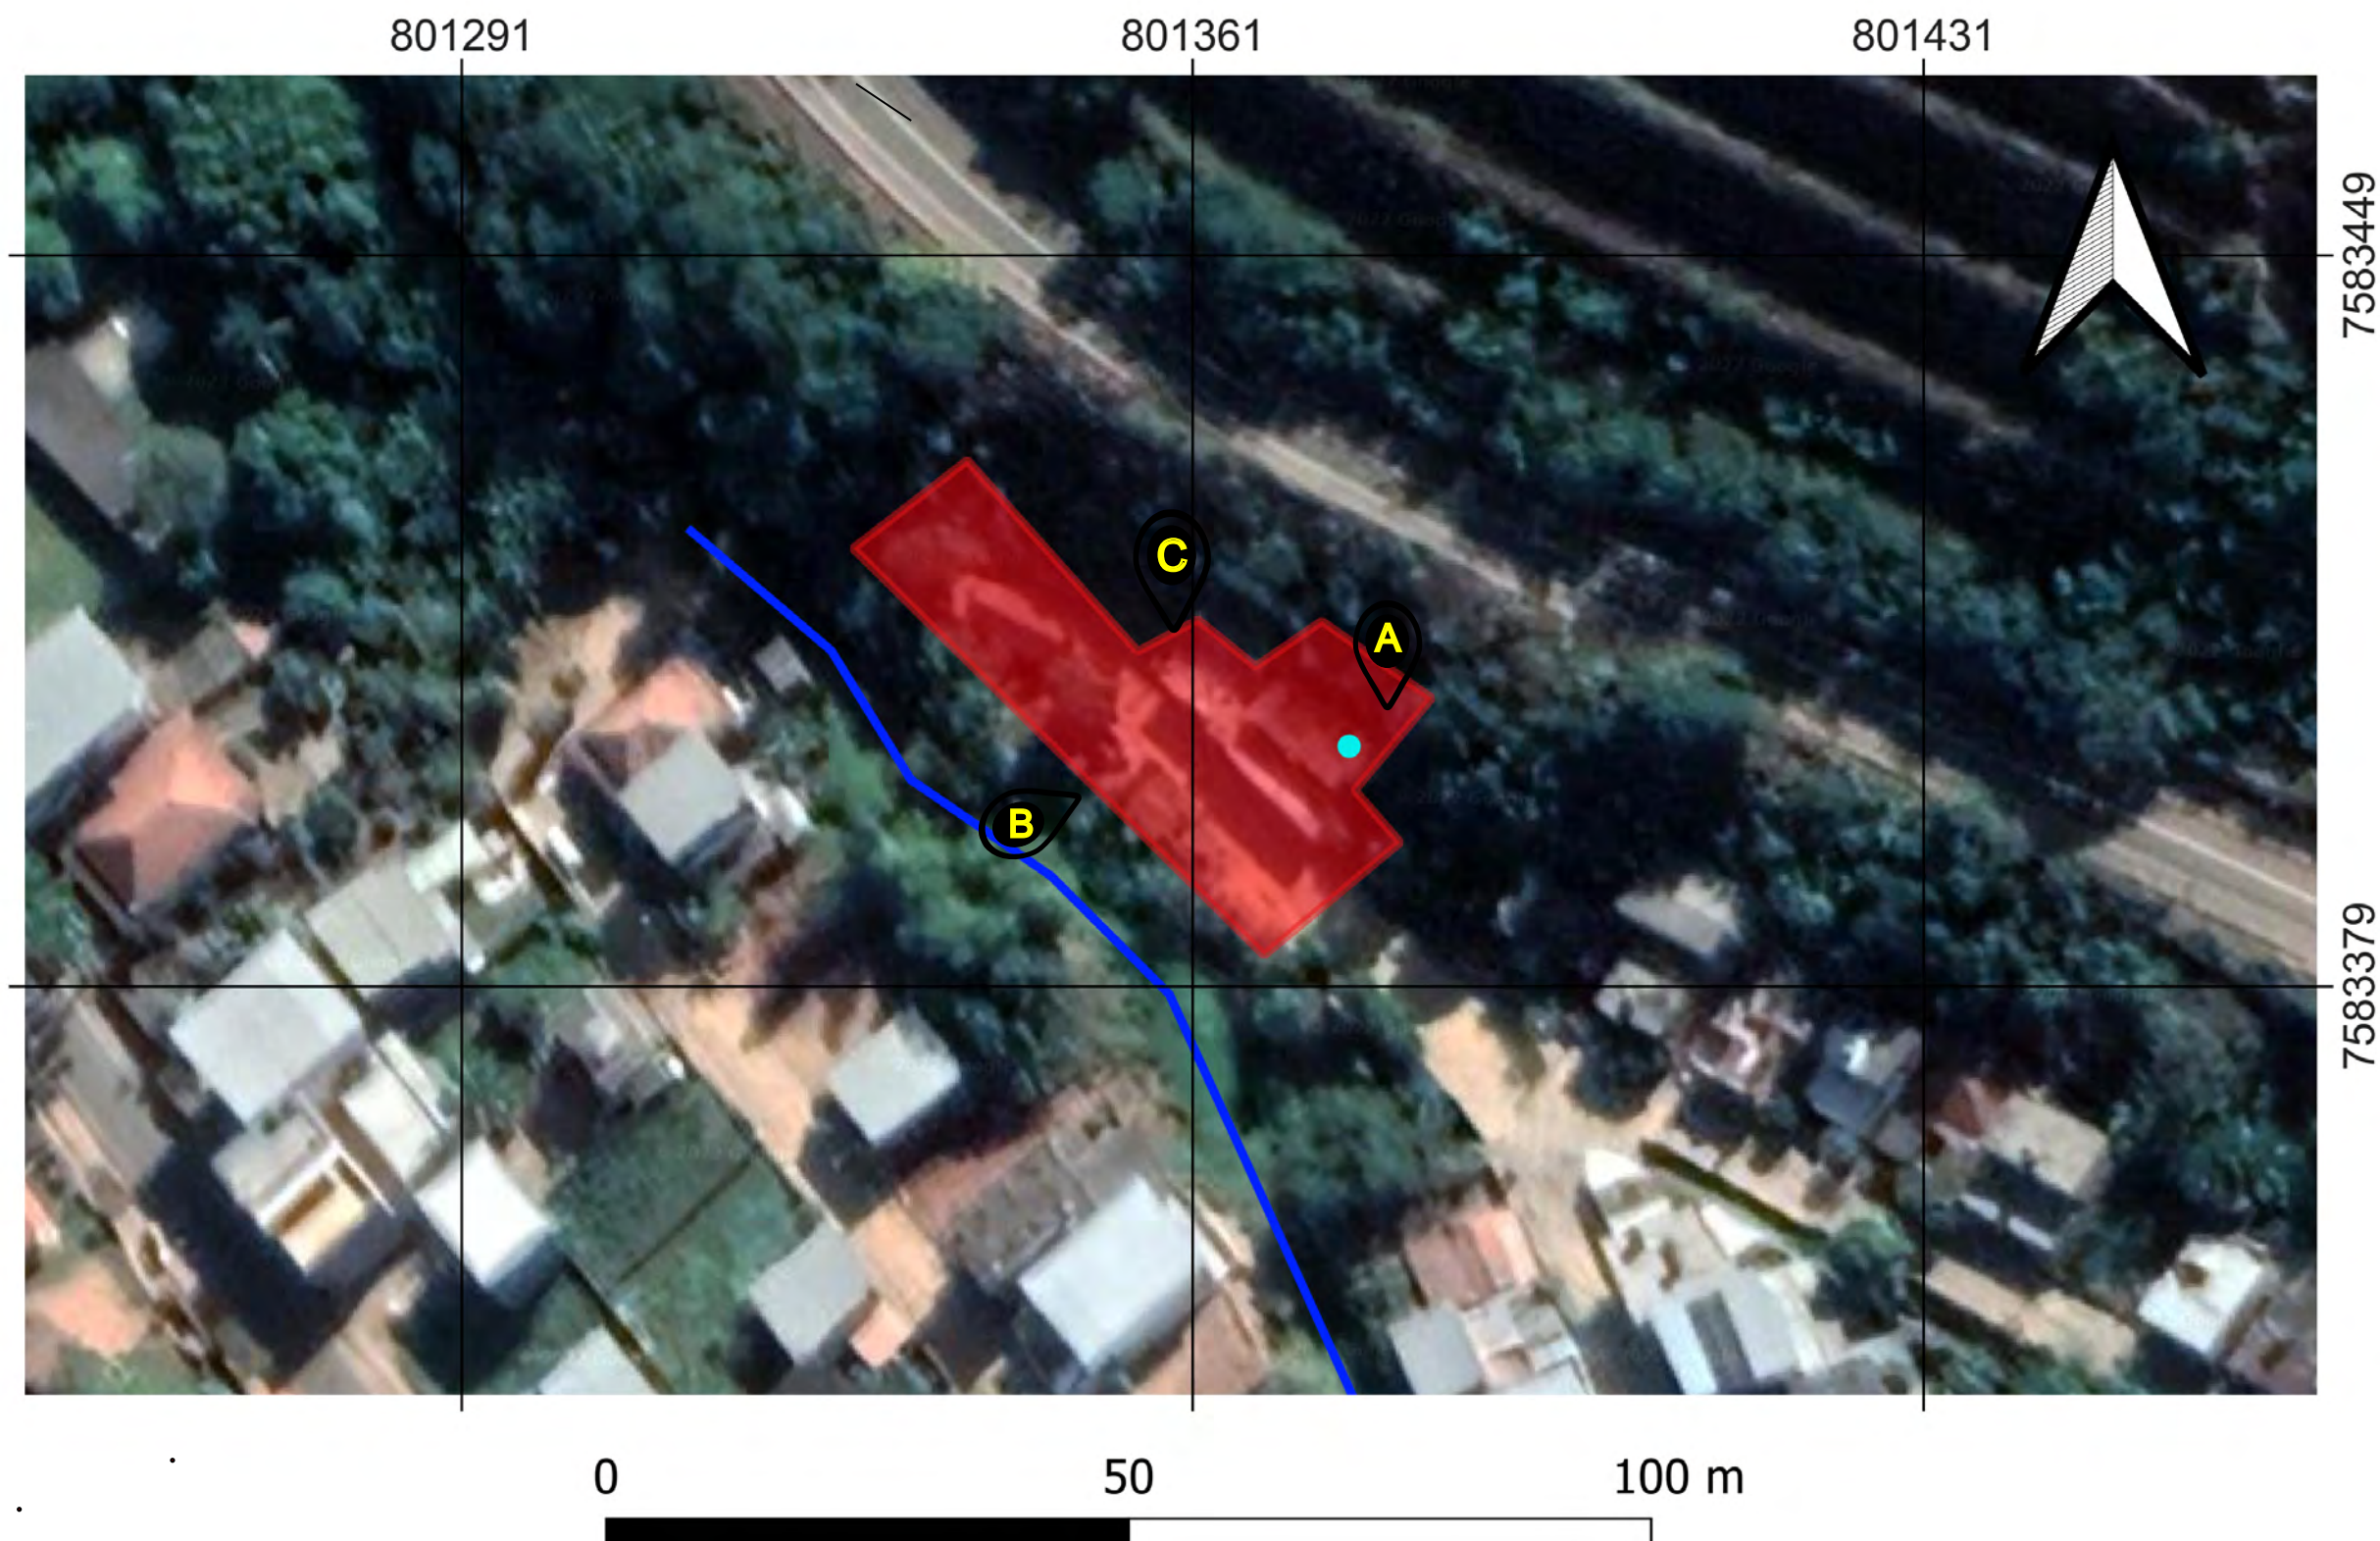
**Ponto 8 - SSA-NR-003:** A visita técnica foi realizada no dia 21/12/22 na rua Projetada a montante da RJ-116 na localidade de Valão do Barro para verificar e delimitar os setores de risco presente nas edificações consideradas em risco muito alto no Laudo de Vistoria Técnica 11/2015 realizada pelo DRM/RJ. A área está em um talude inclinado e há menos de 20 metros da RJ-116.

**Risco Muito Alto (R4)** - As edificações situadas dentro da área delimitada estão em Risco Muito Alto para movimentações de massa, dado os indicadores observados no momento da vistoria. A encosta apresenta inclinação superior a 70° (B1 e B2) e sinais de deslizamentos pretéritos que já chegaram a atingir as paredes de uma casa próxima ao talude de corte, todas as casas ao longo dessa enconsta apresenta uma distância menor que 1,5 metros (A2, B2 e C1). Foram observadas pequenos pontos de rompimento ao longo de toda a encosta, além de feições de erosão laminar e aterro inconsolidado (A1). A drenagem é inexistente no local. Também há um córrego próximo as casas (C1), que frequentemente transborda e alaga as residências.

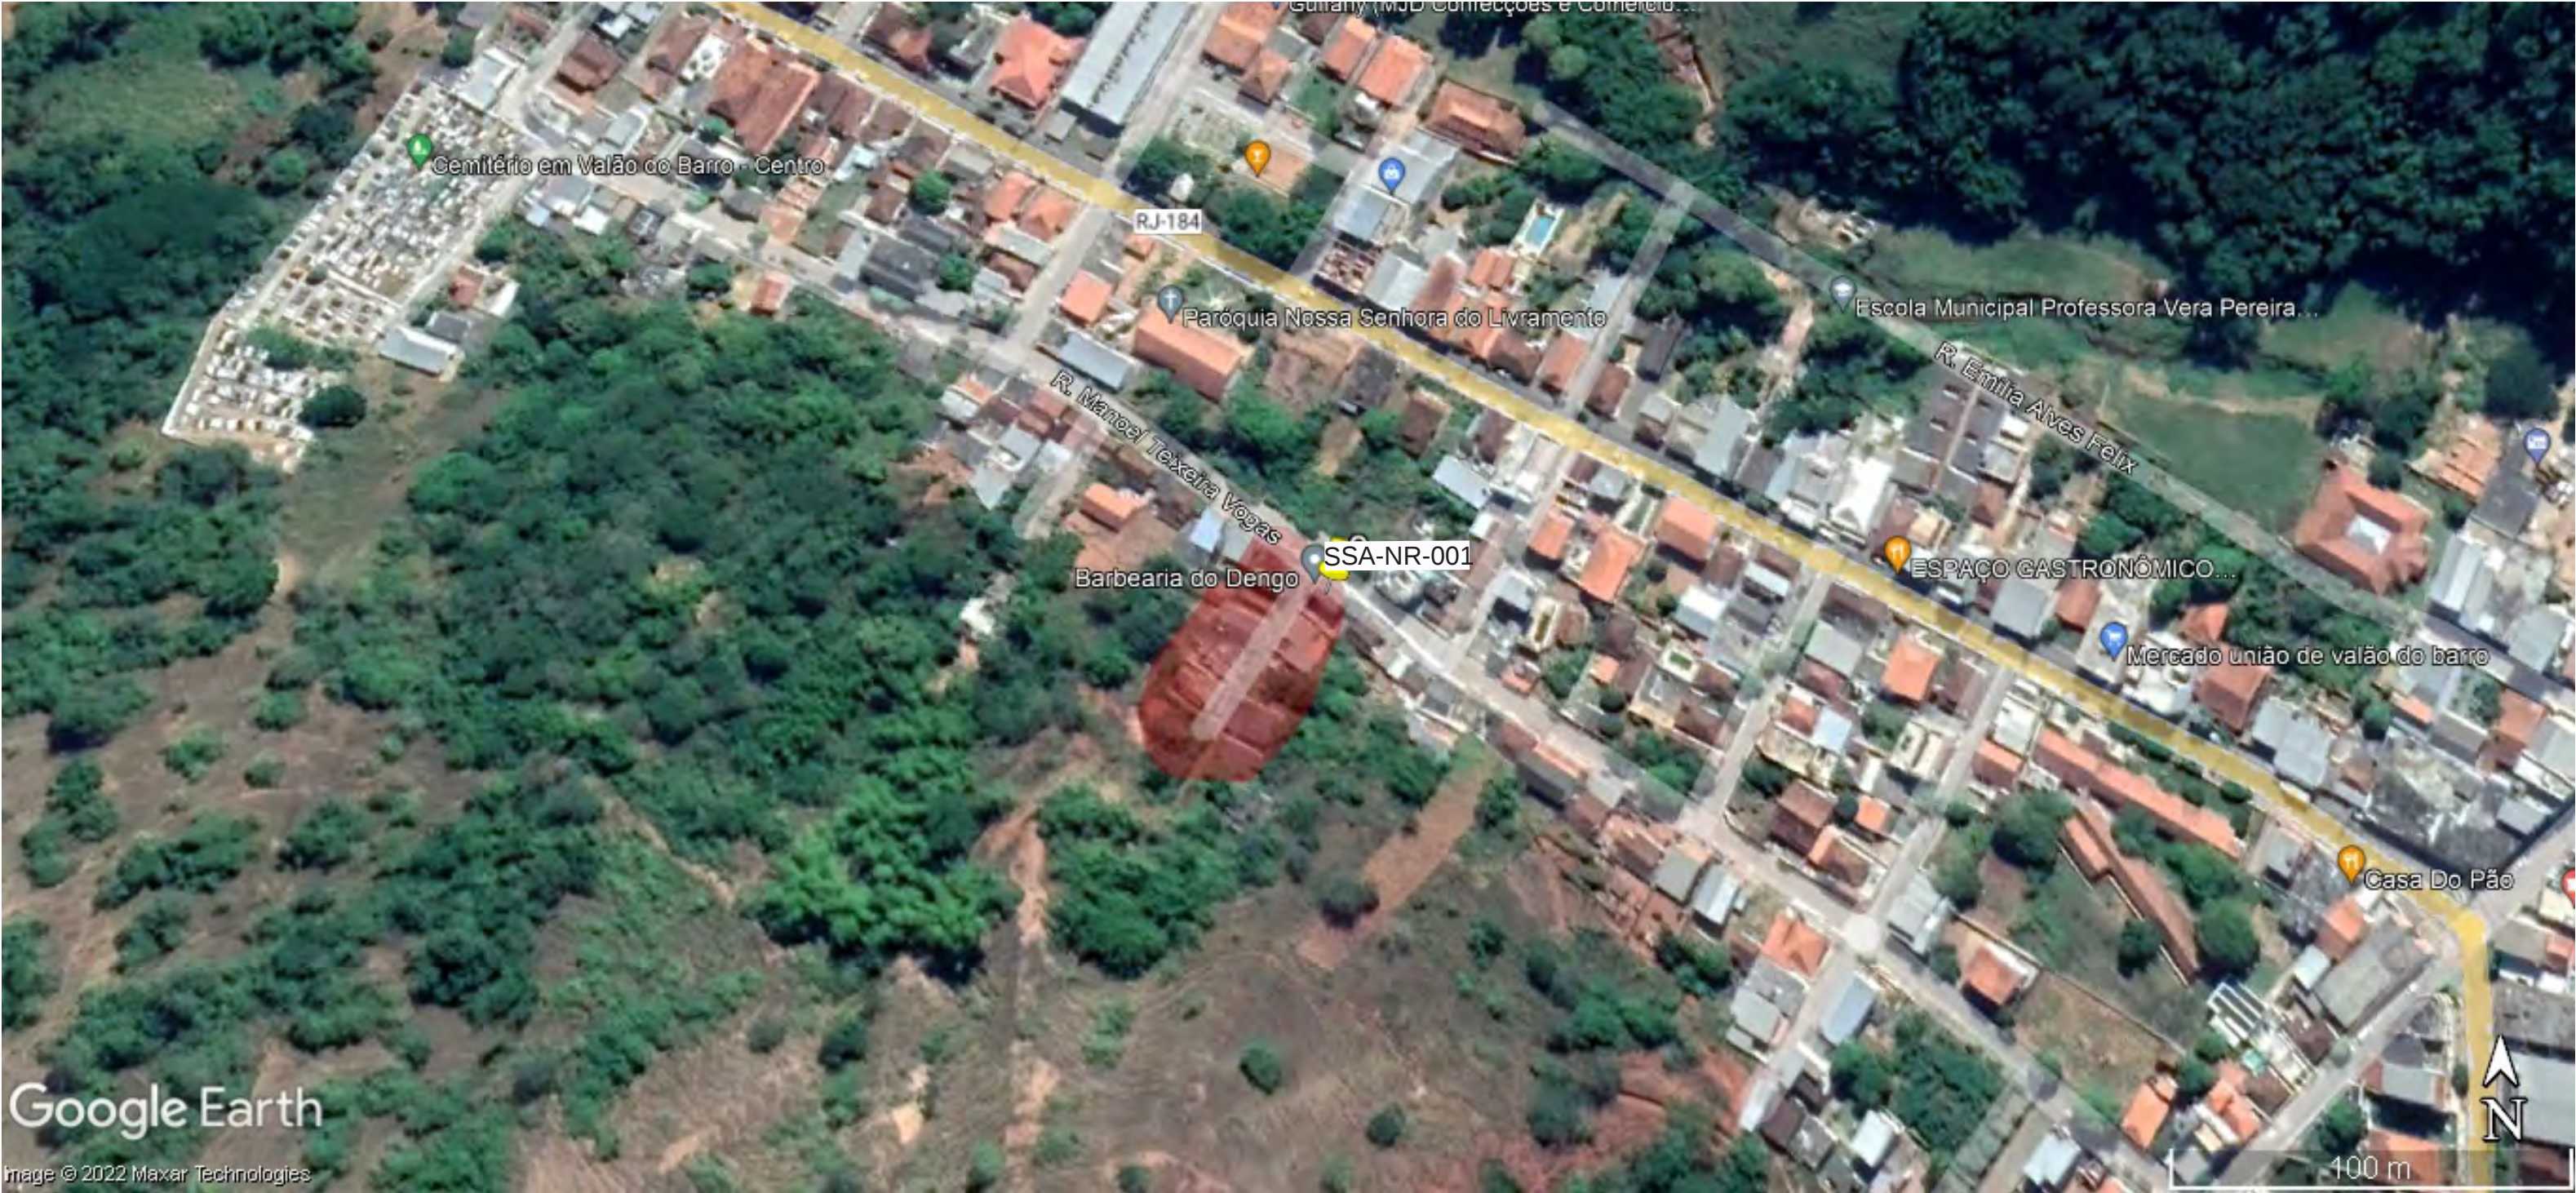
O DRM realizou, no dia 21/12/2022, em conjunto com a Thalweg Tecnologia e Serviços de Geotecnia, uma vistoria técnica na rua Manoel Joaquim Teixeira Vogas, escadaria Boa Ventura – Valão do Barro, bairro de São Sebastião do Alto. A vistoria teve como objetivo reavaliar pontos de escorregamentos previamente analisados pelo DRM – RJ em 2015. Devido a vegetação intensa na região não foi possível observar a encosta no local. Porém um morador local relatou que 5 casas (Fotos A, B, D e H) da parte alta estão abandonadas e interditadas. Nessas casas foi possível notar diversos problemas estruturais, principalmente trincas estruturais nas paredes (Foto G). Os muros de contenção possuem drenos, entretanto apresentam embarrigamento e pequenas trincas (Fotos C, D, E e F) possivelmente aumentando o risco de acidentes. A foto H apresenta evidências de escorregamentos na base de uma casa interditada sem calçamento, deixando a impressão que a mesma está flutuando. O sistema de escoamento não dá vazão em dias de chuva intensa, segundo os moradores e, é comum, as corridas de água e lama desde a parte a montante da encosta até a parte a jusante da escadaria. O polígono de risco foi definido com as observações de campo e as imagens de satélite, nele está inserida a escadaria Boa Ventura, as casas já interditadas e as demais na região. Algumas cicatrizes são observadas pela imagem de satélite o que indica que o solo na região já passou por períodos instáveis ou ainda é.

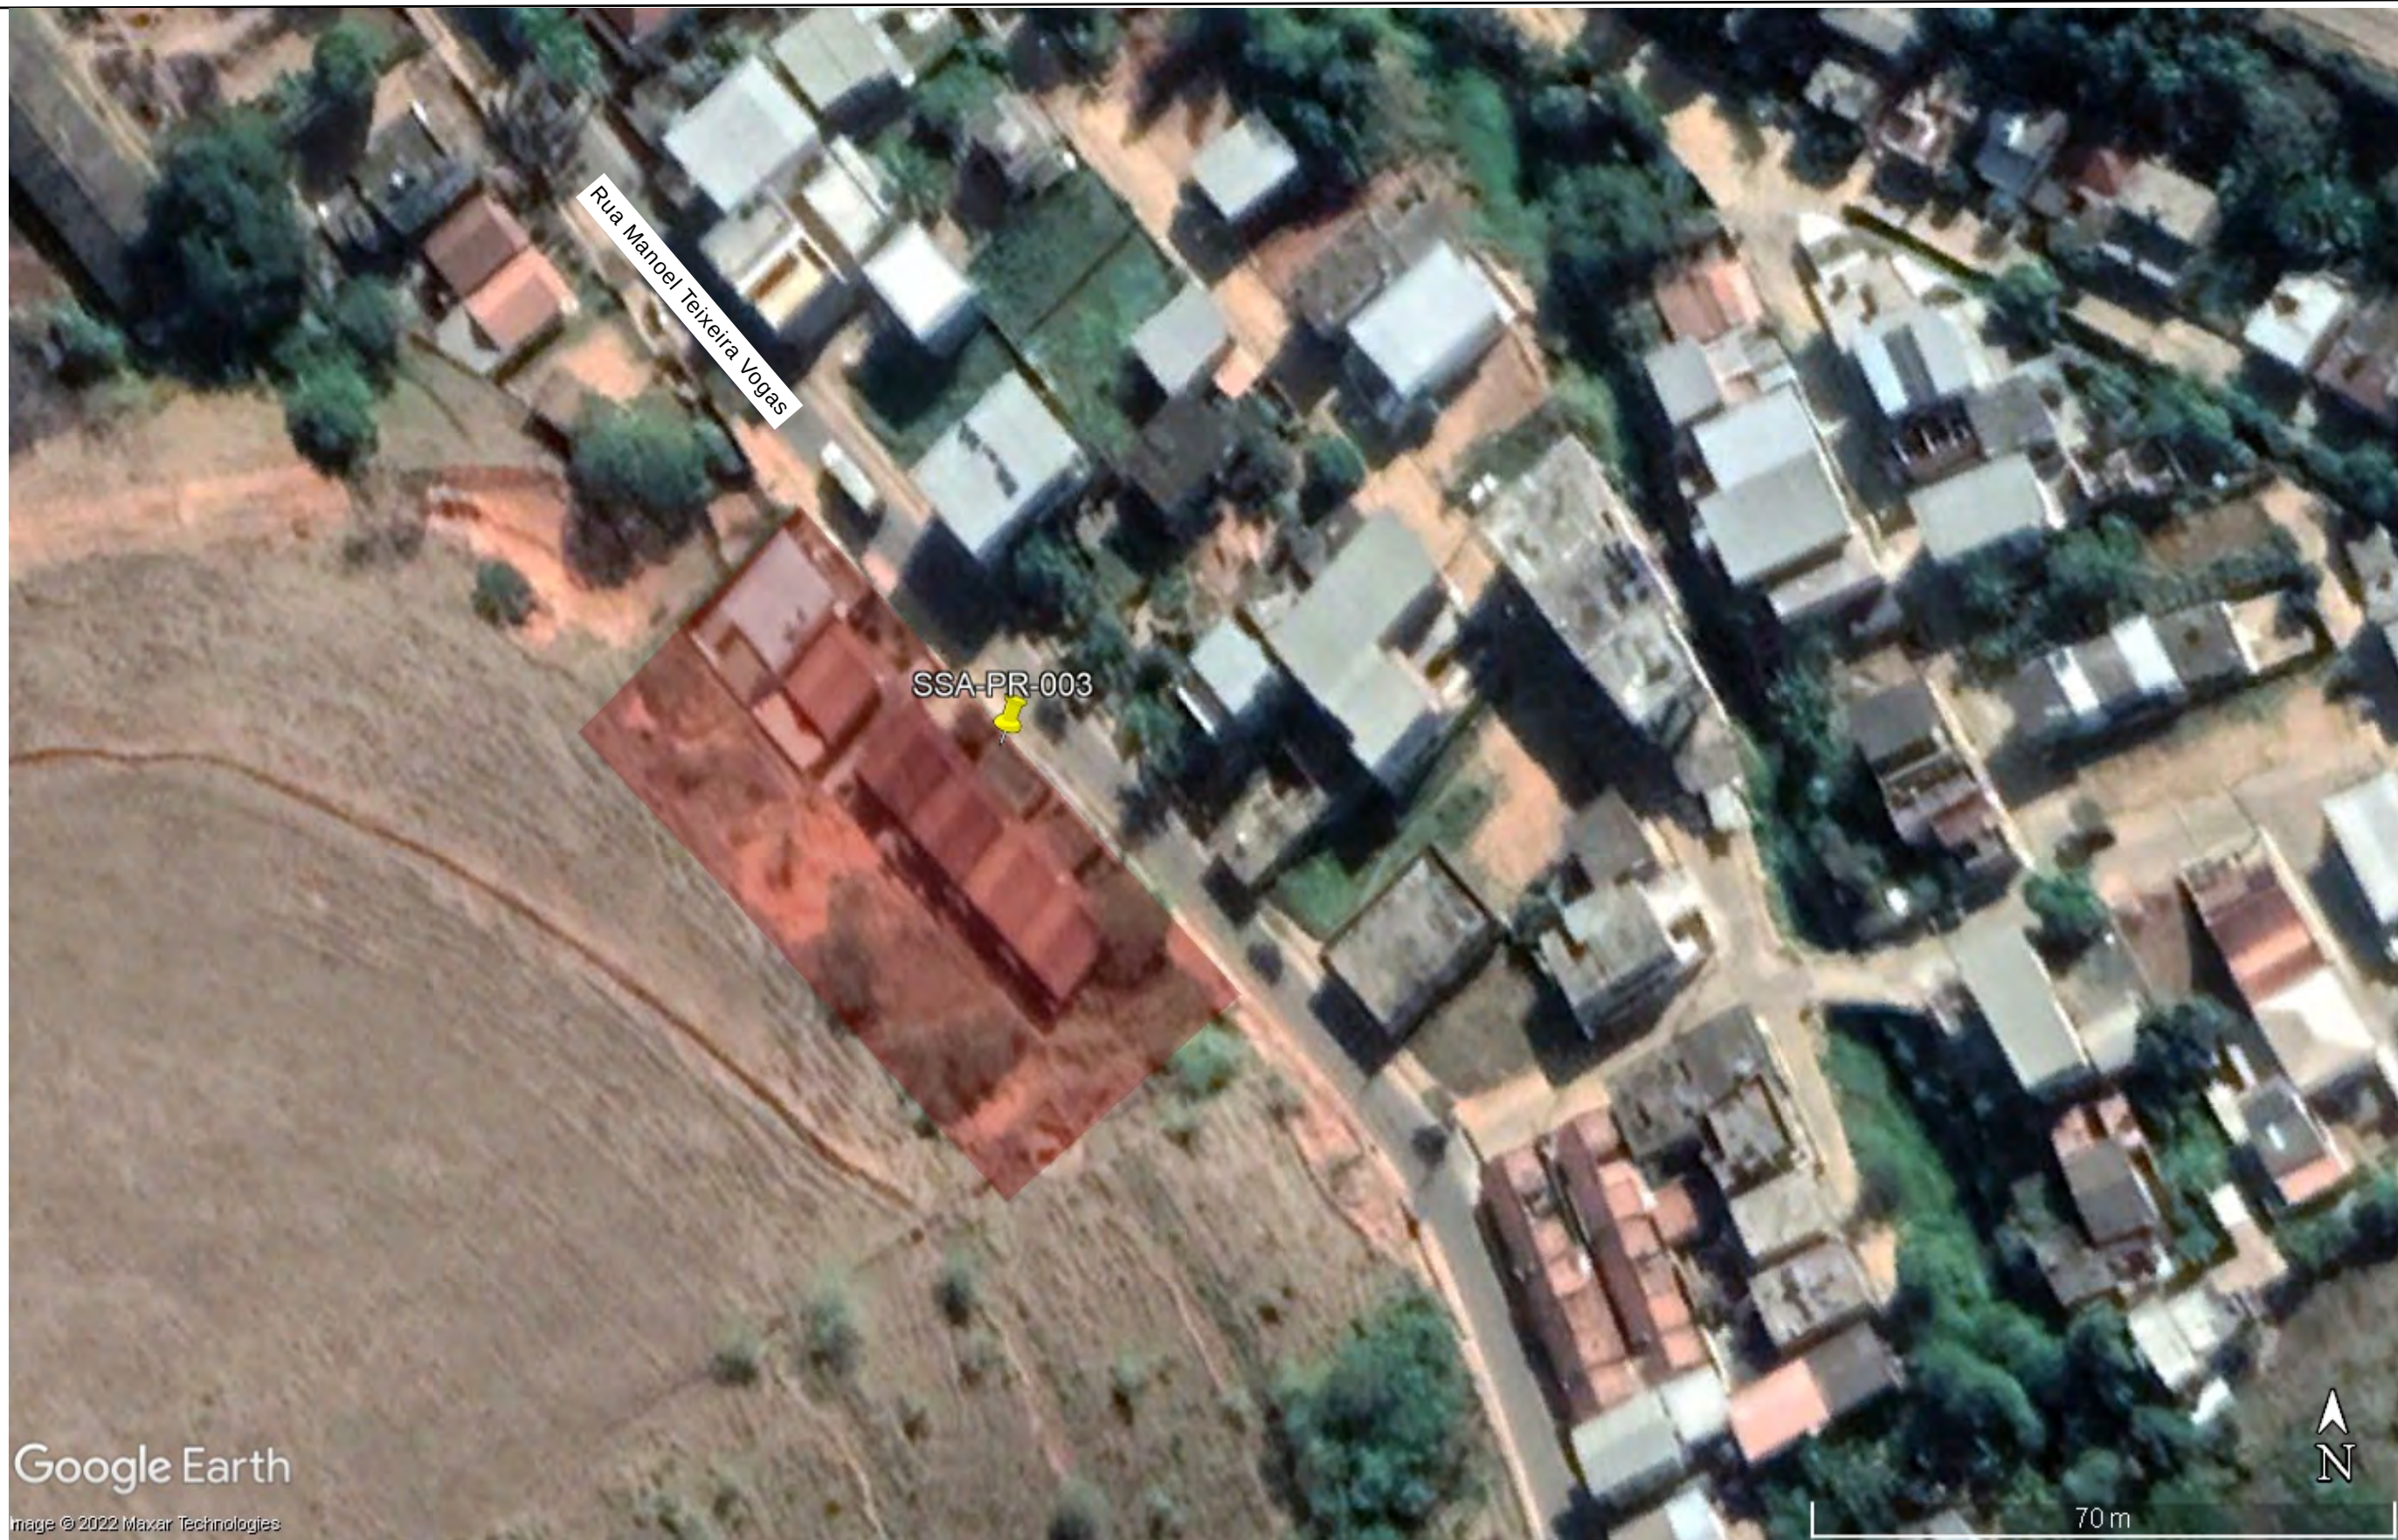
O DRM realizou, no dia 21/12/2022, em conjunto com a Thalweg Tecnologia e Serviços de Geotecnia, uma vistoria técnica na rua Manoel Teixeira Vogas, bairro Valão do Barro. A vistoria teve como objetivo reavaliar ponto de escorregamento previamente analisado pelo DRM - RJ em 2015. Com visada da rua Manoel Teixeira Vogas, foi possível observar que o talude de corte tem vegetação de pequeno porte dominando, mas são observadas árvores ao longo do talude (Foto A). O talude de corte tem aproximadamente 6m de altura, sendo constituído por solo residual maduro. Acessando os fundos da casa sem número (Foto B) foi observado que a casa está a uma distância de 3m do talude, sendo separada por um muro de cimento, que apresenta rachaduras e infiltração de água proveniente do talude (Foto C). Foi possível identificar cicatriz pretérita a montante da residência (Foto D). Porém, não há relatos de deslizamentos de grande material. As 6 residências apresentam drenos em seus muros frontais (Foto A e B). Relato de moradora que as quatro casas iguais estão muito próximas ao talude de corte. Durante a vistoria, foi observada fluxo grande de material (solo) que escorreu do talude, chegando a rua (Fotos A, B, E). Ao final das casas iguais, é possível observar que o talude apresenta um patamar, tendo 2m de altura até o patamar (Foto E). O talude tem processos erosivos e uma árvore de grande porte adjacente a uma residência. Portanto, 6 casas estão em área de risco alto devido à instabilidade do talude, principalmente em dias chuvosos.

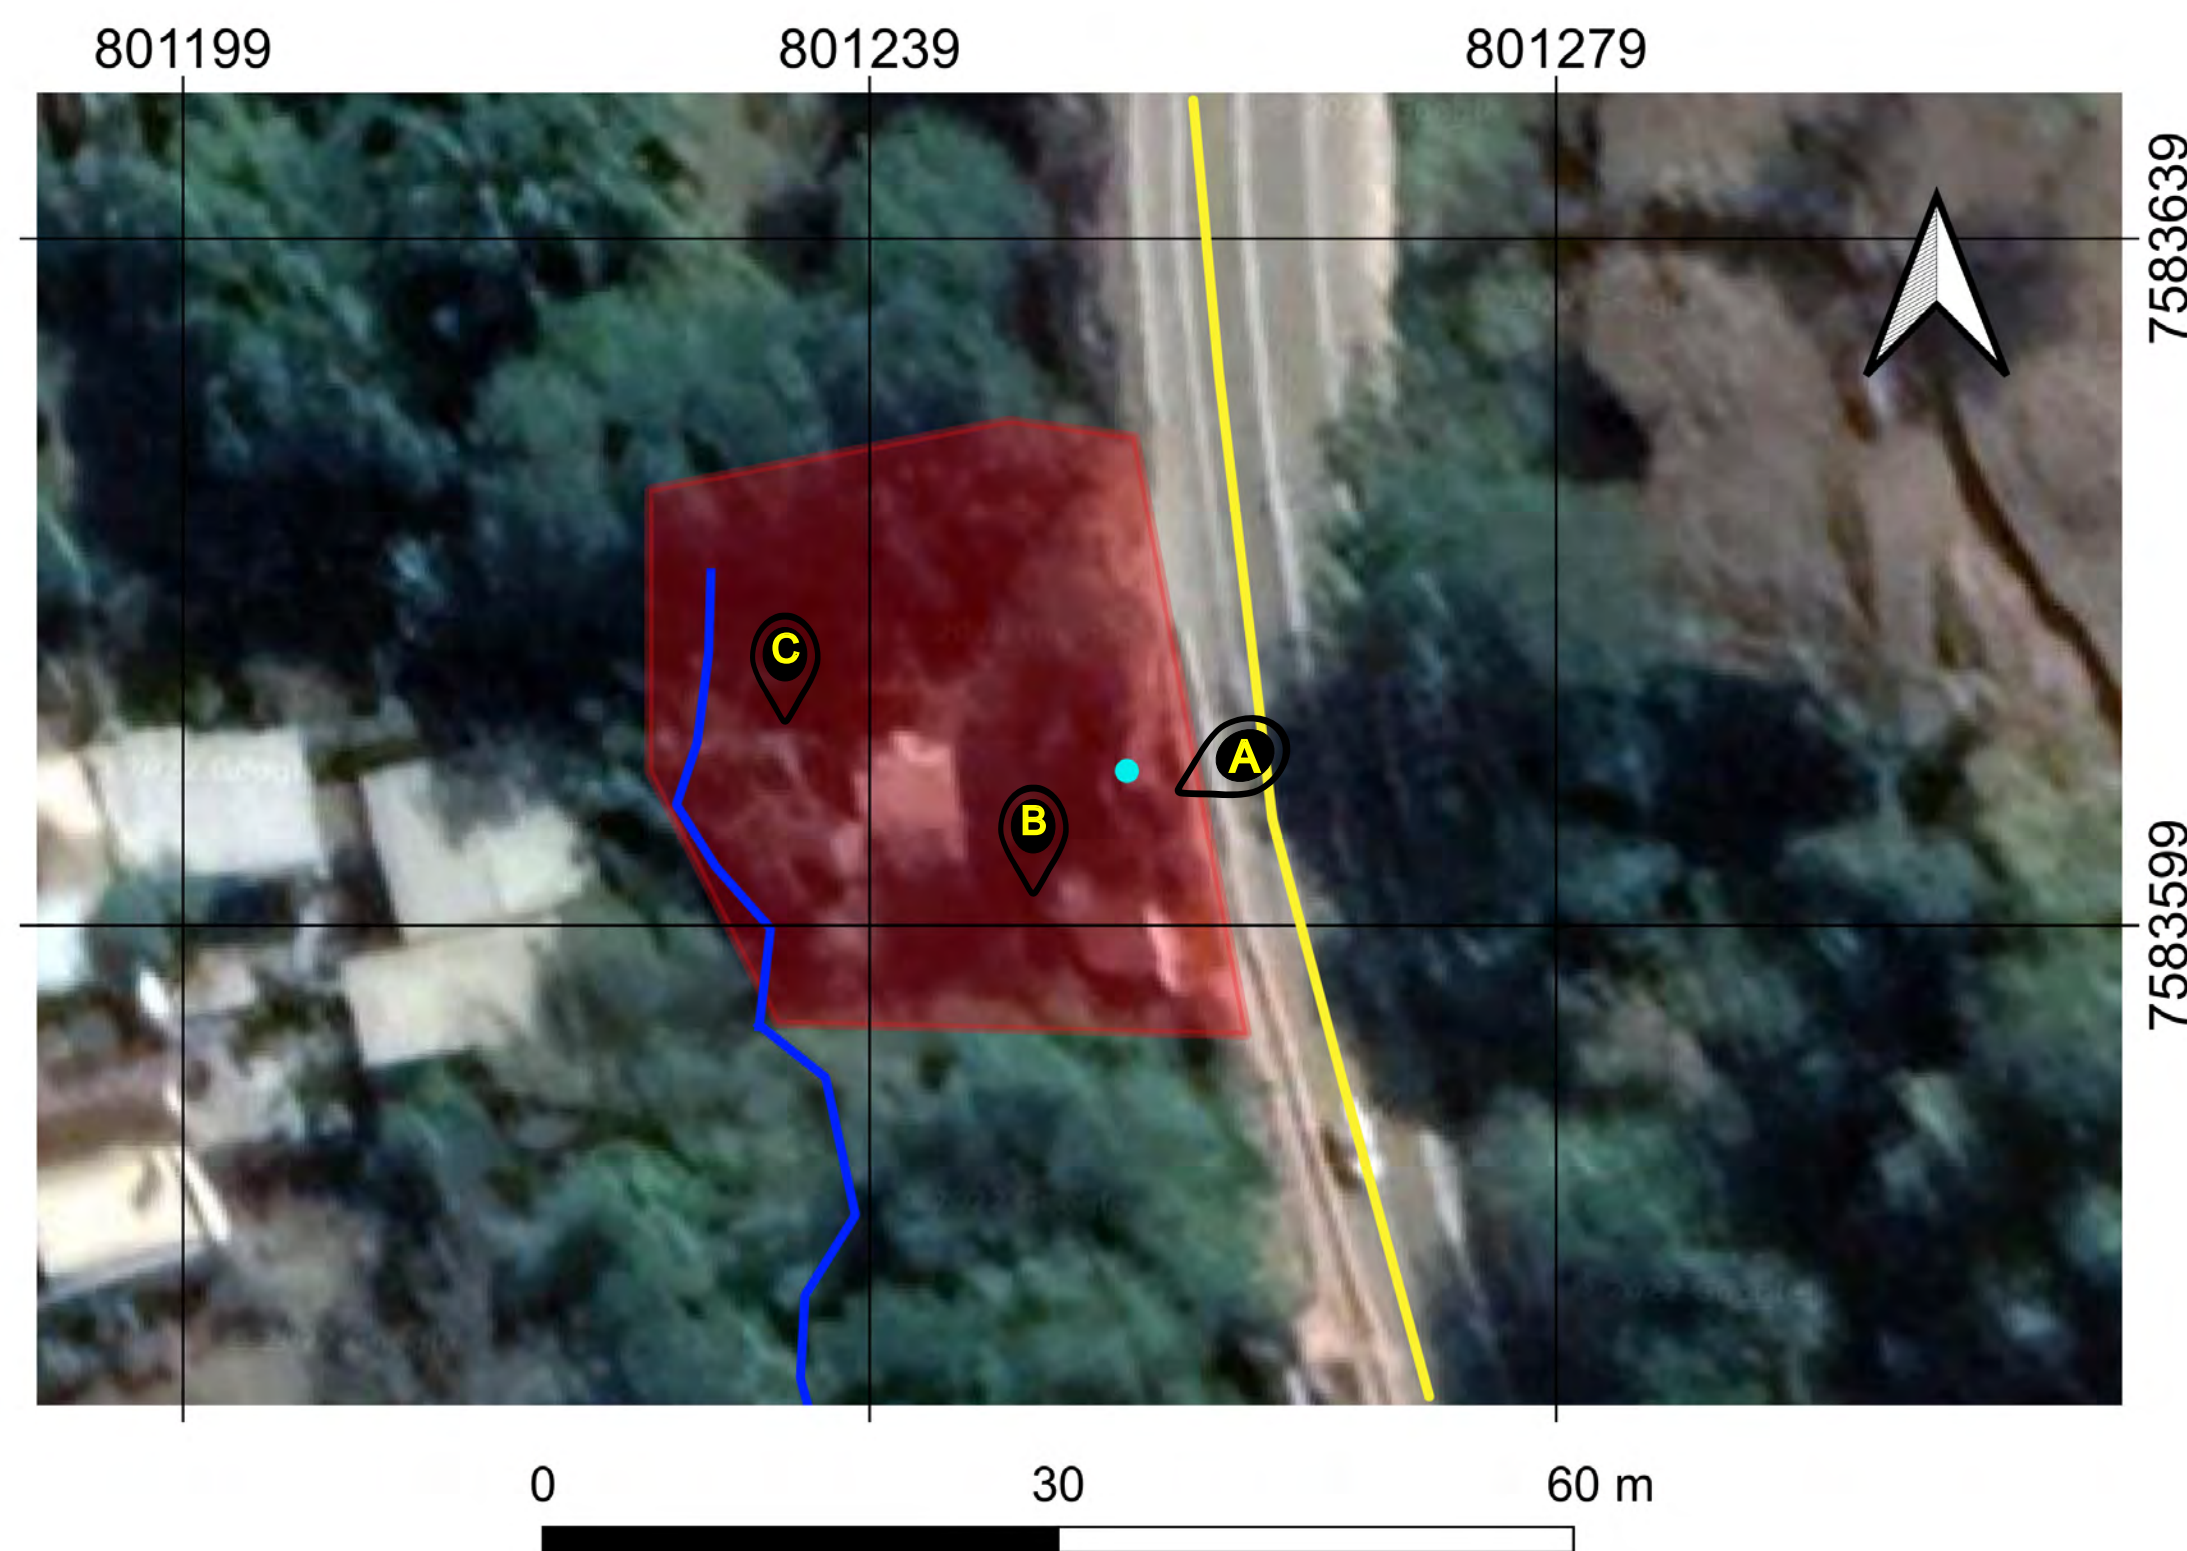
**Ponto 16 - SSA-NR-002:** A visita técnica foi realizada no dia 21/12/22 na RJ-116 na localidade de Valão do Barro para verificar e delimitar os setores de risco presente nas edificações consideradas em risco muito alto no Laudo de Vistoria Técnica 11/2015 realizada pelo DRM/RJ em 2015.

**Risco Muito Alto (R4)** - As edificações situadas dentro da área delimitada estão em Risco Muito Alto para movimentações gravitacionais de massa, dado os indicadores observados no momento da vistoria, e por apresentarem alta vulnerabilidade. As margens da rodovia há uma construção aparentemente abandonada, que está em balanço (A1) e comprometendo uma outra edificação logo abaixo (A2 e A3), que foi construída há menos de 1 metro de distância do talude íngreme, que apresenta trincas na estrutura e muro embargado. O lado direito da escadaria de acesso (A2), a jusante da pista, há três construções, duas de telha amianto e uma com lage, mas sem bons padrões construtivos próximos a encosta (C1, C3 e C5) e já apresentando danos estruturais (C4) como trincas e sinais de deslizamentos pretéritos. Outra questão de grande complexidade é a presença de uma drenagem próxima, com lançamento de esgoto (B1).
