PARECER TÉCNICO EM SÃO SEBASTIÃO DO ALTO - RJ  
DEZEMBRO DE 2022  
Rua Sem Nome - Valão do Barro

Sistema Geodésico SIRGAS 2000  
Projeto e fotografia: Equipe NADE / DRM-RJ

Alex Alves Lara  
Geólogo  
Crea - RJ: 199510029  
Thalweg Tecnologia e Serviços de Geotecnia

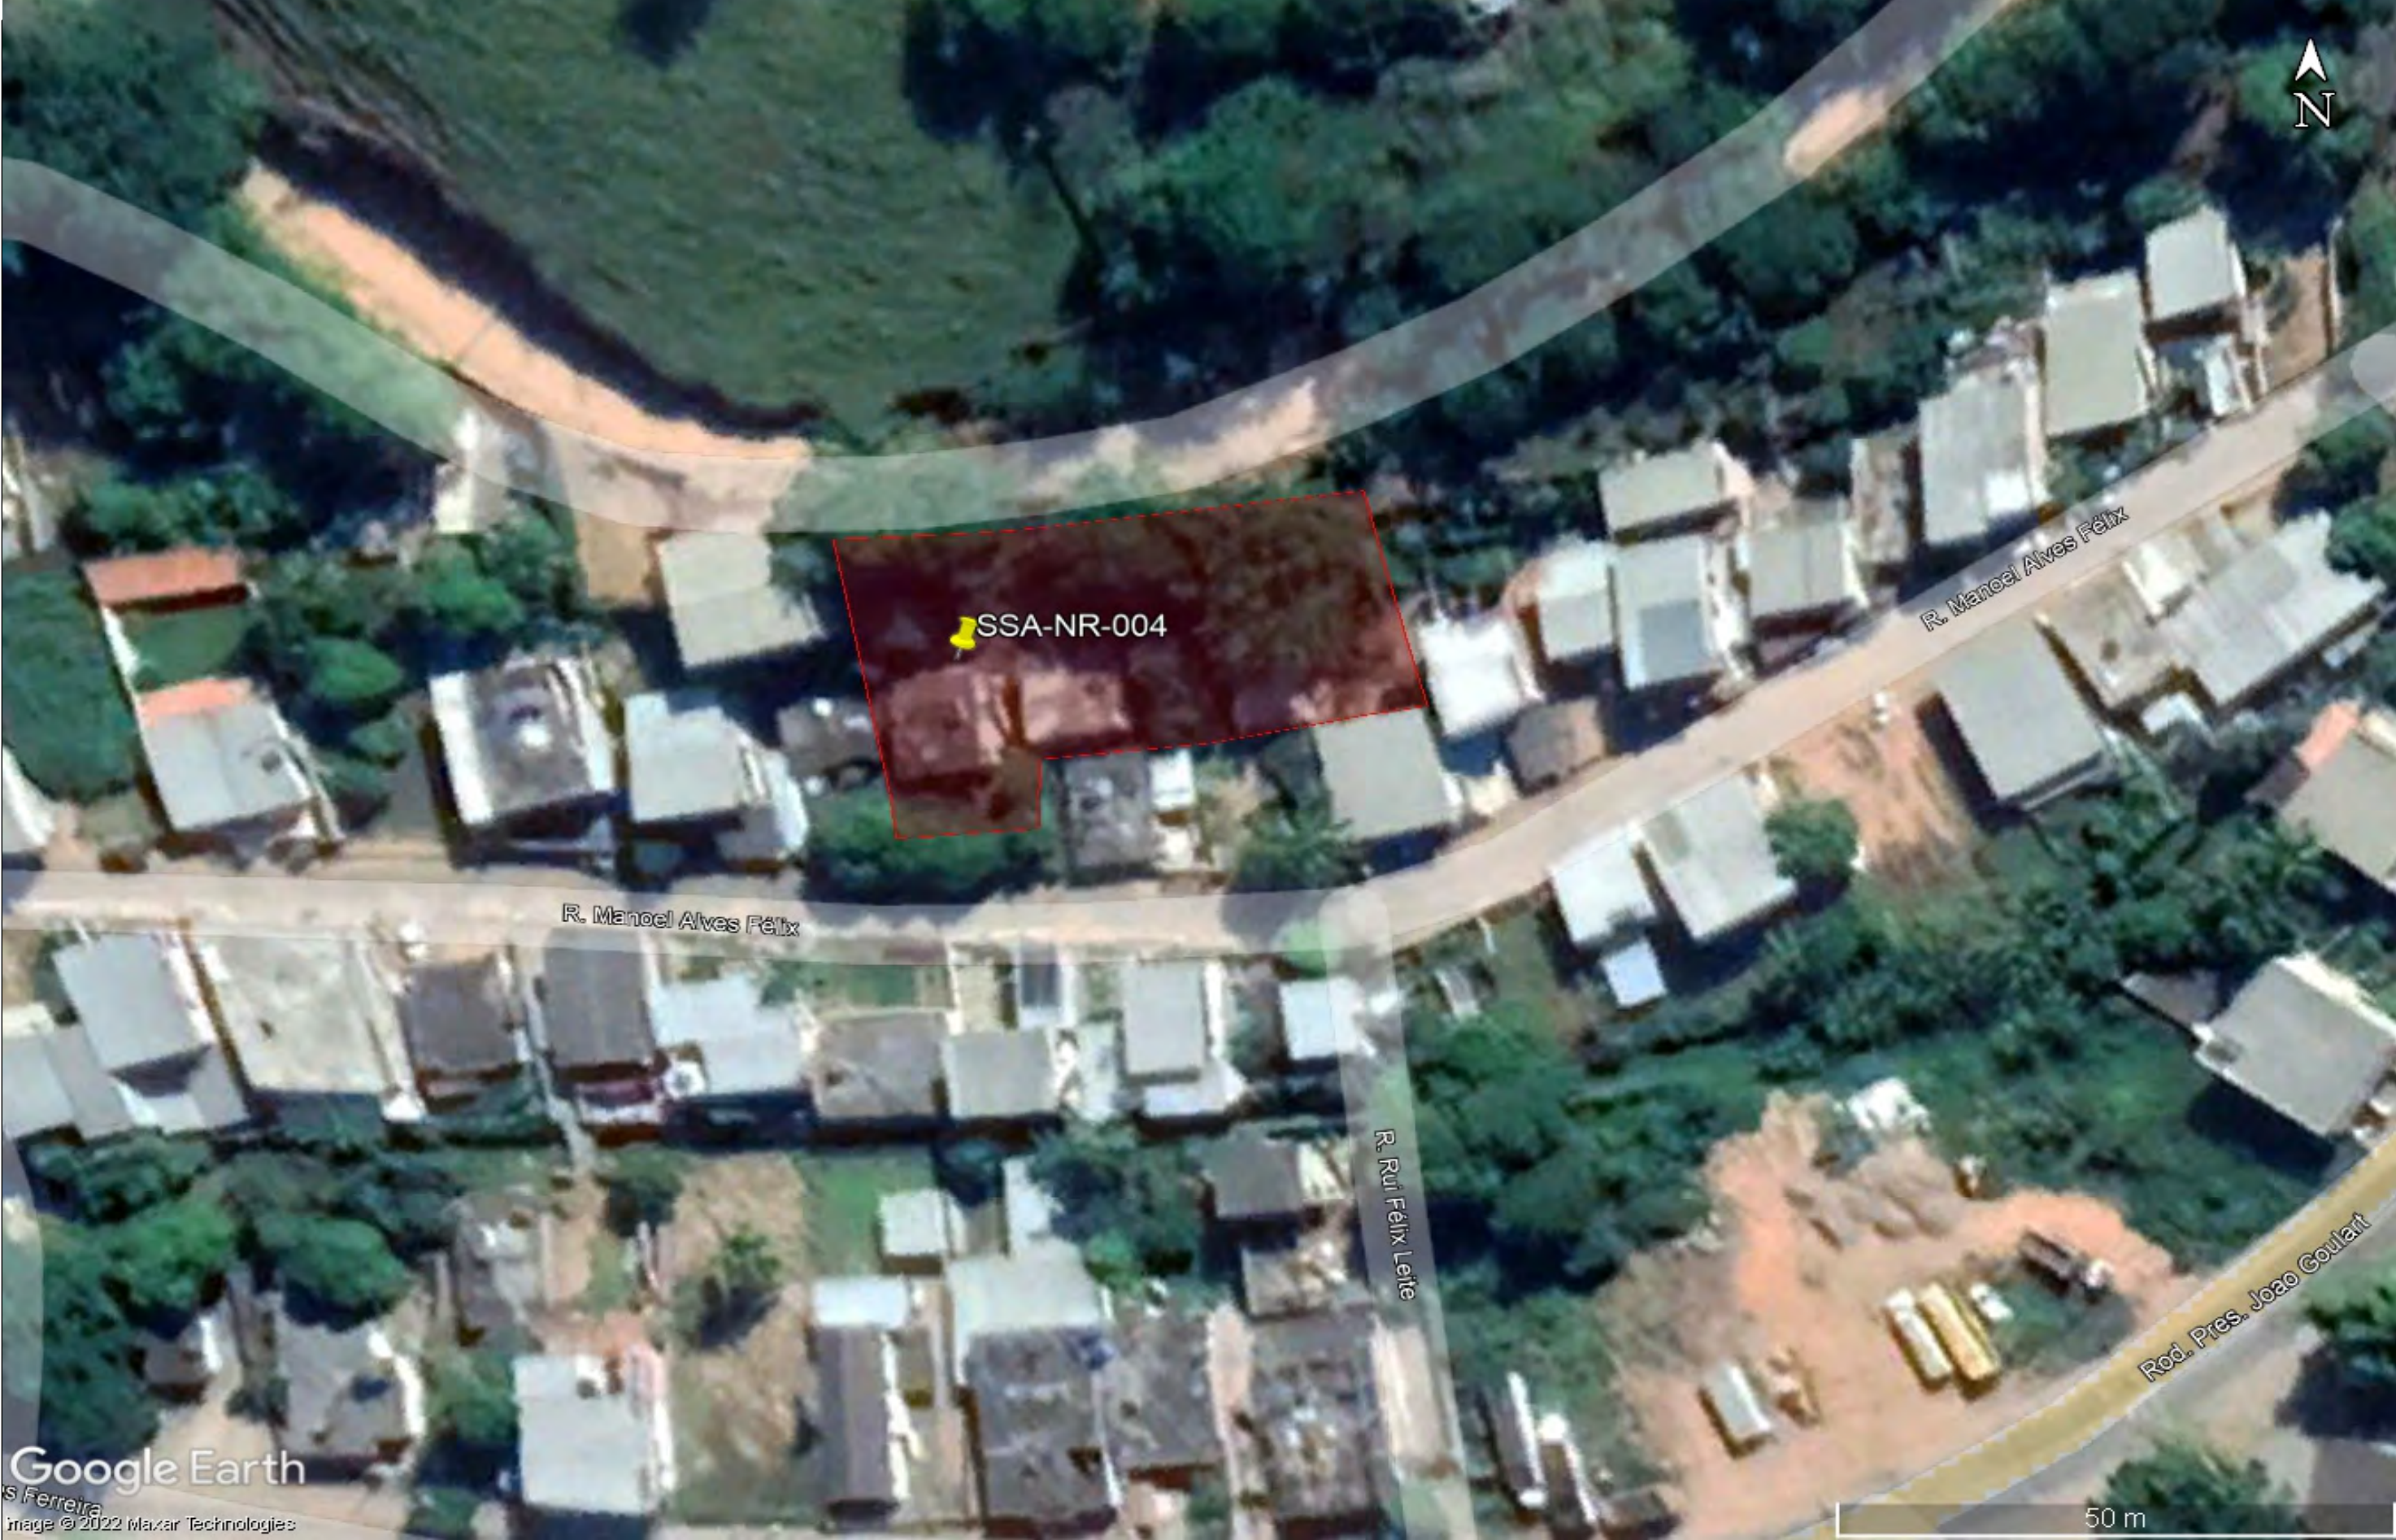
Ocorrência de taludes de corte atrás de pelo menos três residências, que apresentam cicatrizes e depósito de deslizamento planar pretérito composto de solo residual maduro, com altura média de 6 m e inclinação variando de 50° a 80°, a jusante da Estrada da Glória. Segundo a moradora, ocorre deslizamento com frequência, mobilizando muito material e atingindo o muro de concreto do quintal, que no momento da vistoria encontrava-se trincado (Figura 1). Há evidências de árvore inclinada na crista do talude, erosão superficial como sulcos, presença de bambuzal a montante do talude, cicatriz em negativo, vegetação de baixo a médio porte e a residência dista cerca de 4 m do talude (Figura 2). Foi observado parte do muro de concreto que restou com espaçamento entre os blocos, infiltração e vigas expostas, que tinha como finalidade, conter o material mobilizado dos deslizamentos (Figura 3). A casa vizinha de nº 45, também foi afetada pelo deslizamento pretérito, derrubando parcialmente o muro de concreto e restando parte trincado e com vigas expostas. Há evidências de cicatriz em negativo, bambuzal inclinados na crista do talude de corte, erosão laminar, vegetação de médio porte e a casa dista cerca de 2 m do muro (Figuras 4, 5 e 6). Não há sistema de drenagem eficiente e, a montante do talude, não há valeta para o escoamento da água pluvial, o que favorece a descida de fluxo d'água a jusante da estrada de terra. De acordo com a metodologia de classificação de risco a escorregamentos utilizada pelo DRM-RJ, as moradias encontram-se em Risco Muito Alto, por se tratar de uma área de alta instabilidade. Assim sendo, recomenda-se a fiscalização do local, colocação de lona no talude como forma paliativa para retardar o processo erosivo, avaliação de um profissional capacitado e qualificado para a adoção das medidas de obras geotécnicas cabíveis e um sistema de drenagem superficial bem dimensionado para a encosta.

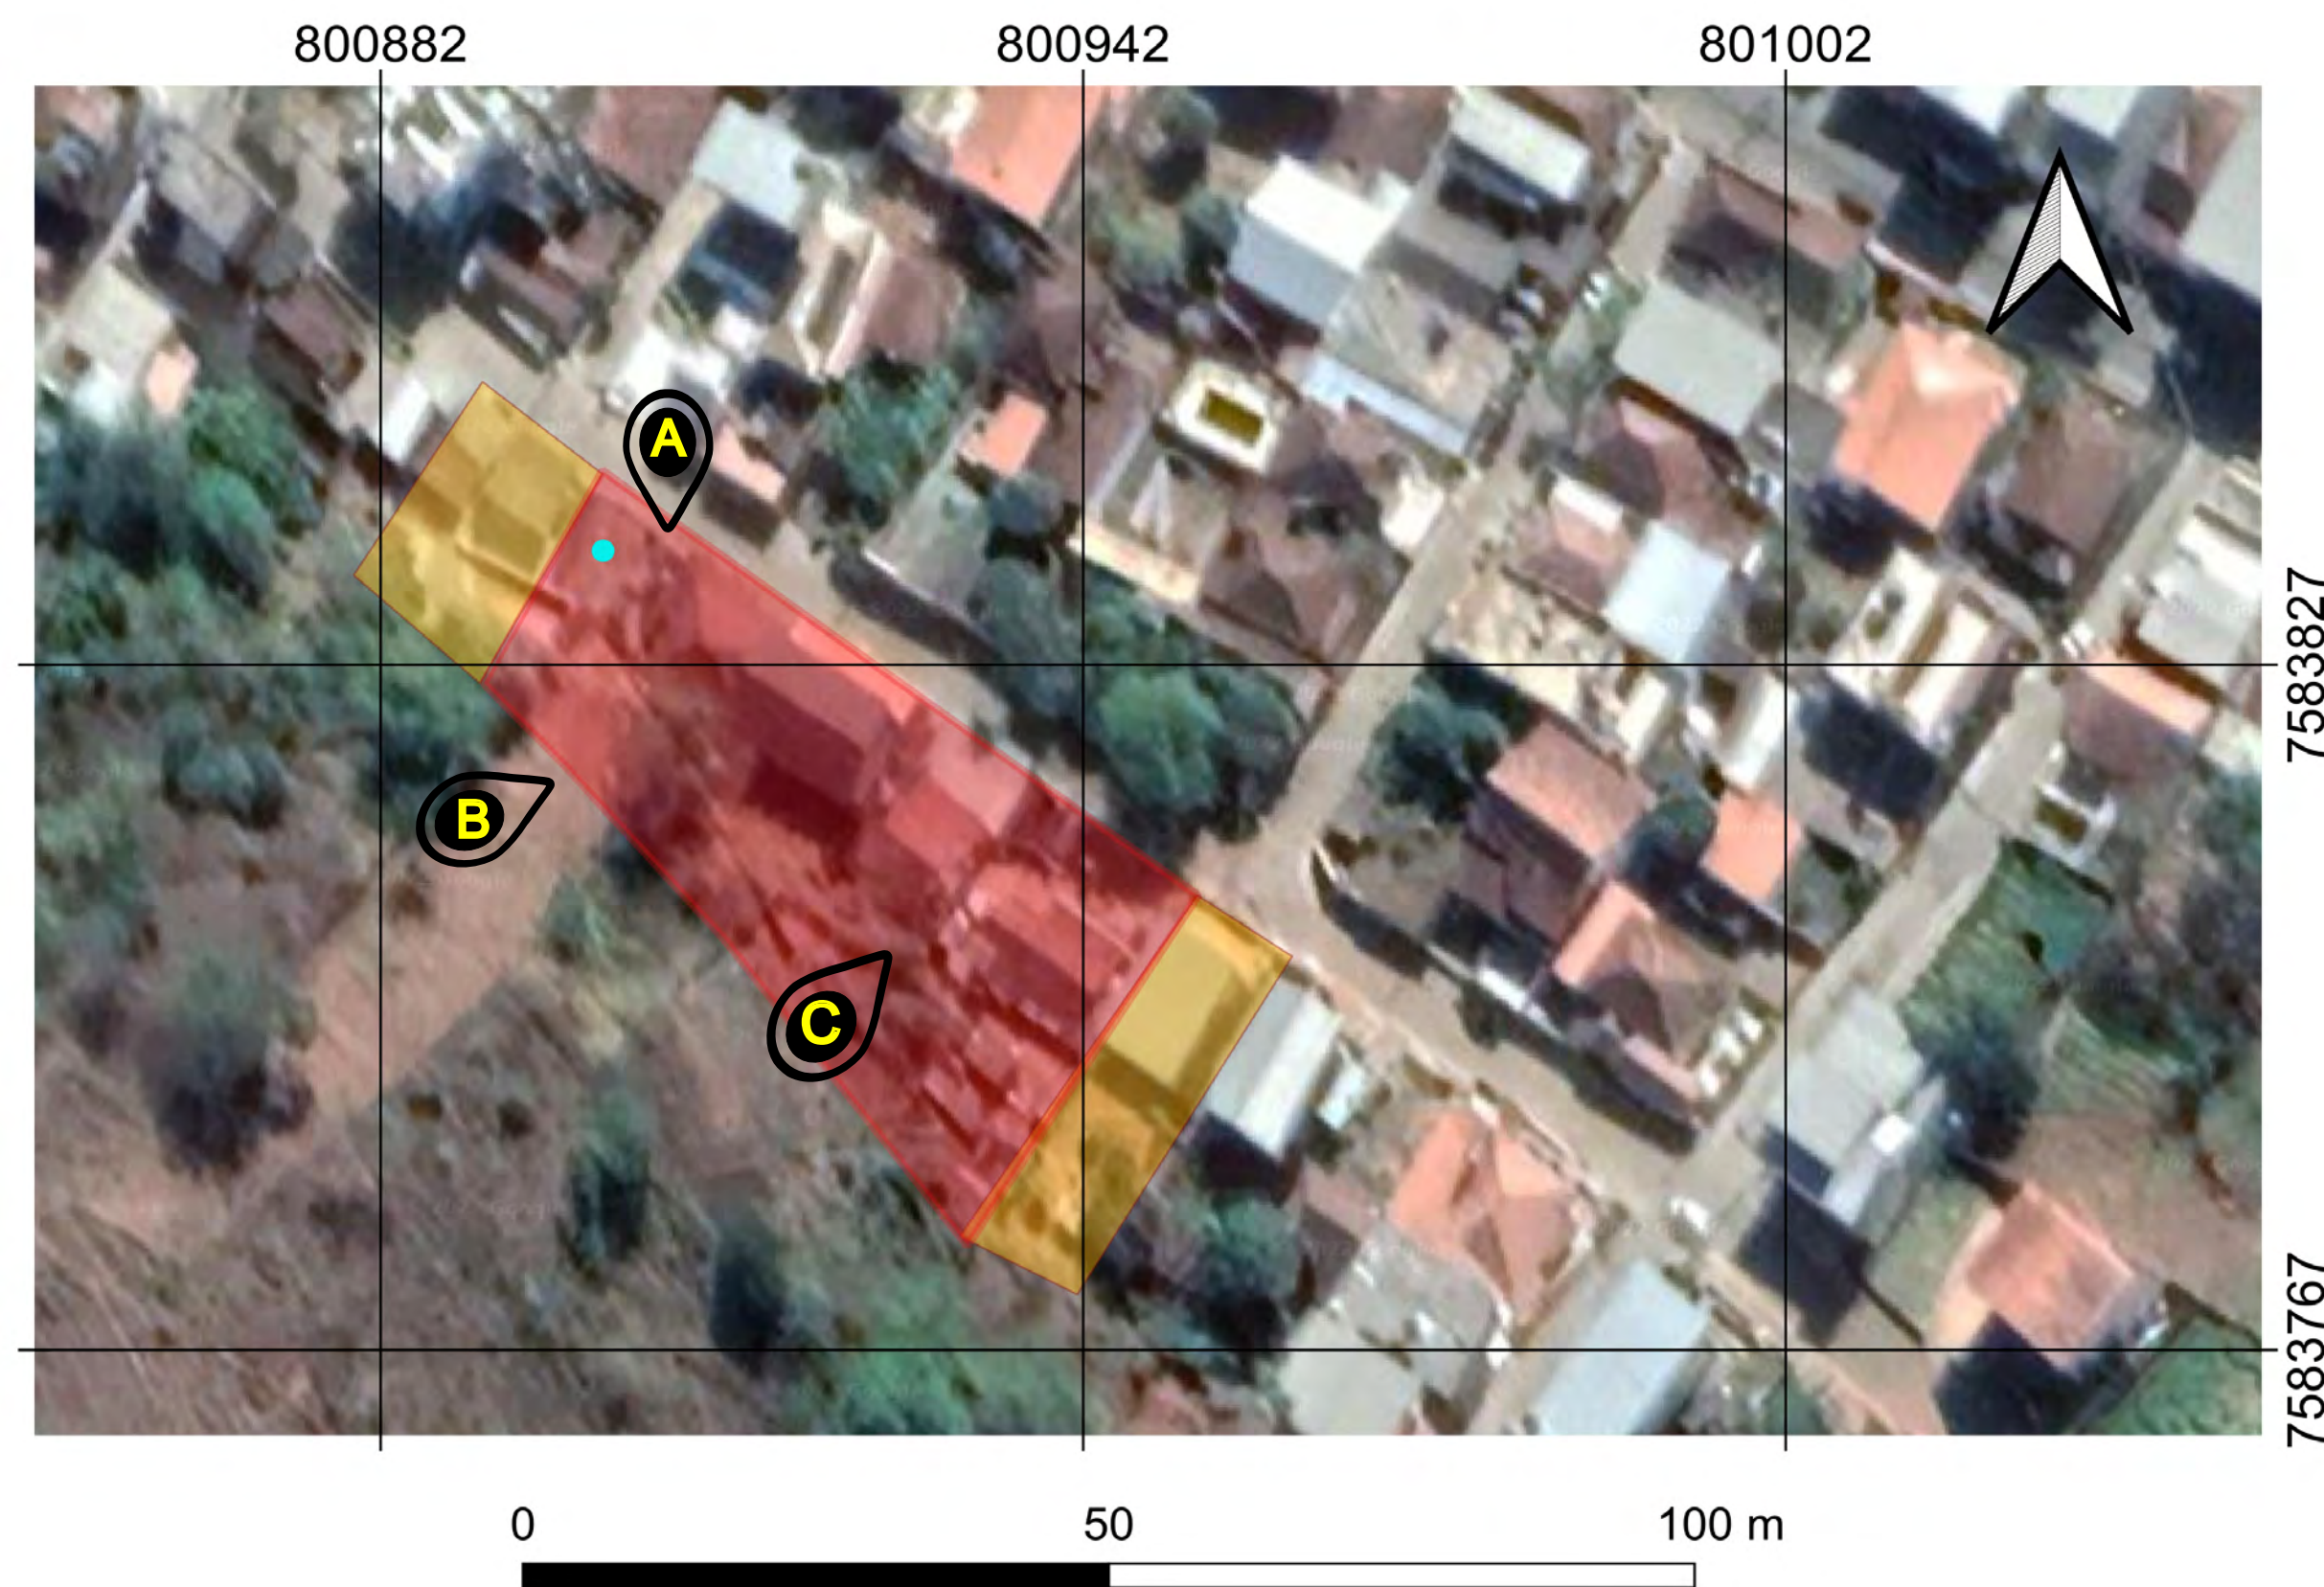
**Ponto 19 - SSA-GR-006:** A visita técnica foi realizada no dia 21/12/22 na rua Manoel Joaquim Teixeira Vogas para verificar e delimitar os setores de risco presente nas edificações consideradas em risco muito alto no Laudo de Vistoria Técnica 11/2015 realizada pelo DRM/RJ.

**Risco Muito Alto (R4)** - As edificações situadas dentro da área delimitada estão em Risco Muito Alto de movimentações de massa, dado os indicadores observados no momento da vistoria. As residências localizadas no ponto A, B e C apresentaram rachaduras nas paredes (A2) e nos muros de proteção (A1, A3 e B1). A encosta naturalmente apresenta inclinação elevada (B2 e C2) e que foram efetuados cortes para construção, que estão há menos de 1,5 metros de distância da encosta (A3 e C2). A drenagem é inexistente e apresenta vários pontos com uma forte erosão laminar (B2). As edificações ainda apresentam alta vulnerabilidade.

**Risco Alto (R3)** - As edificações na área do polígono apresentam características que configuram Risco Alto de deslizamentos por estarem localizadas próximas de onde foram observadas evidências claras de instabilidade do terreno e das construções logo é alta a possibilidade de atingimento em caso de condições chuvosas, logo é fundamental que haja o monitoramento da evolução do processo e se necessário a realização de intervenções adequadas.

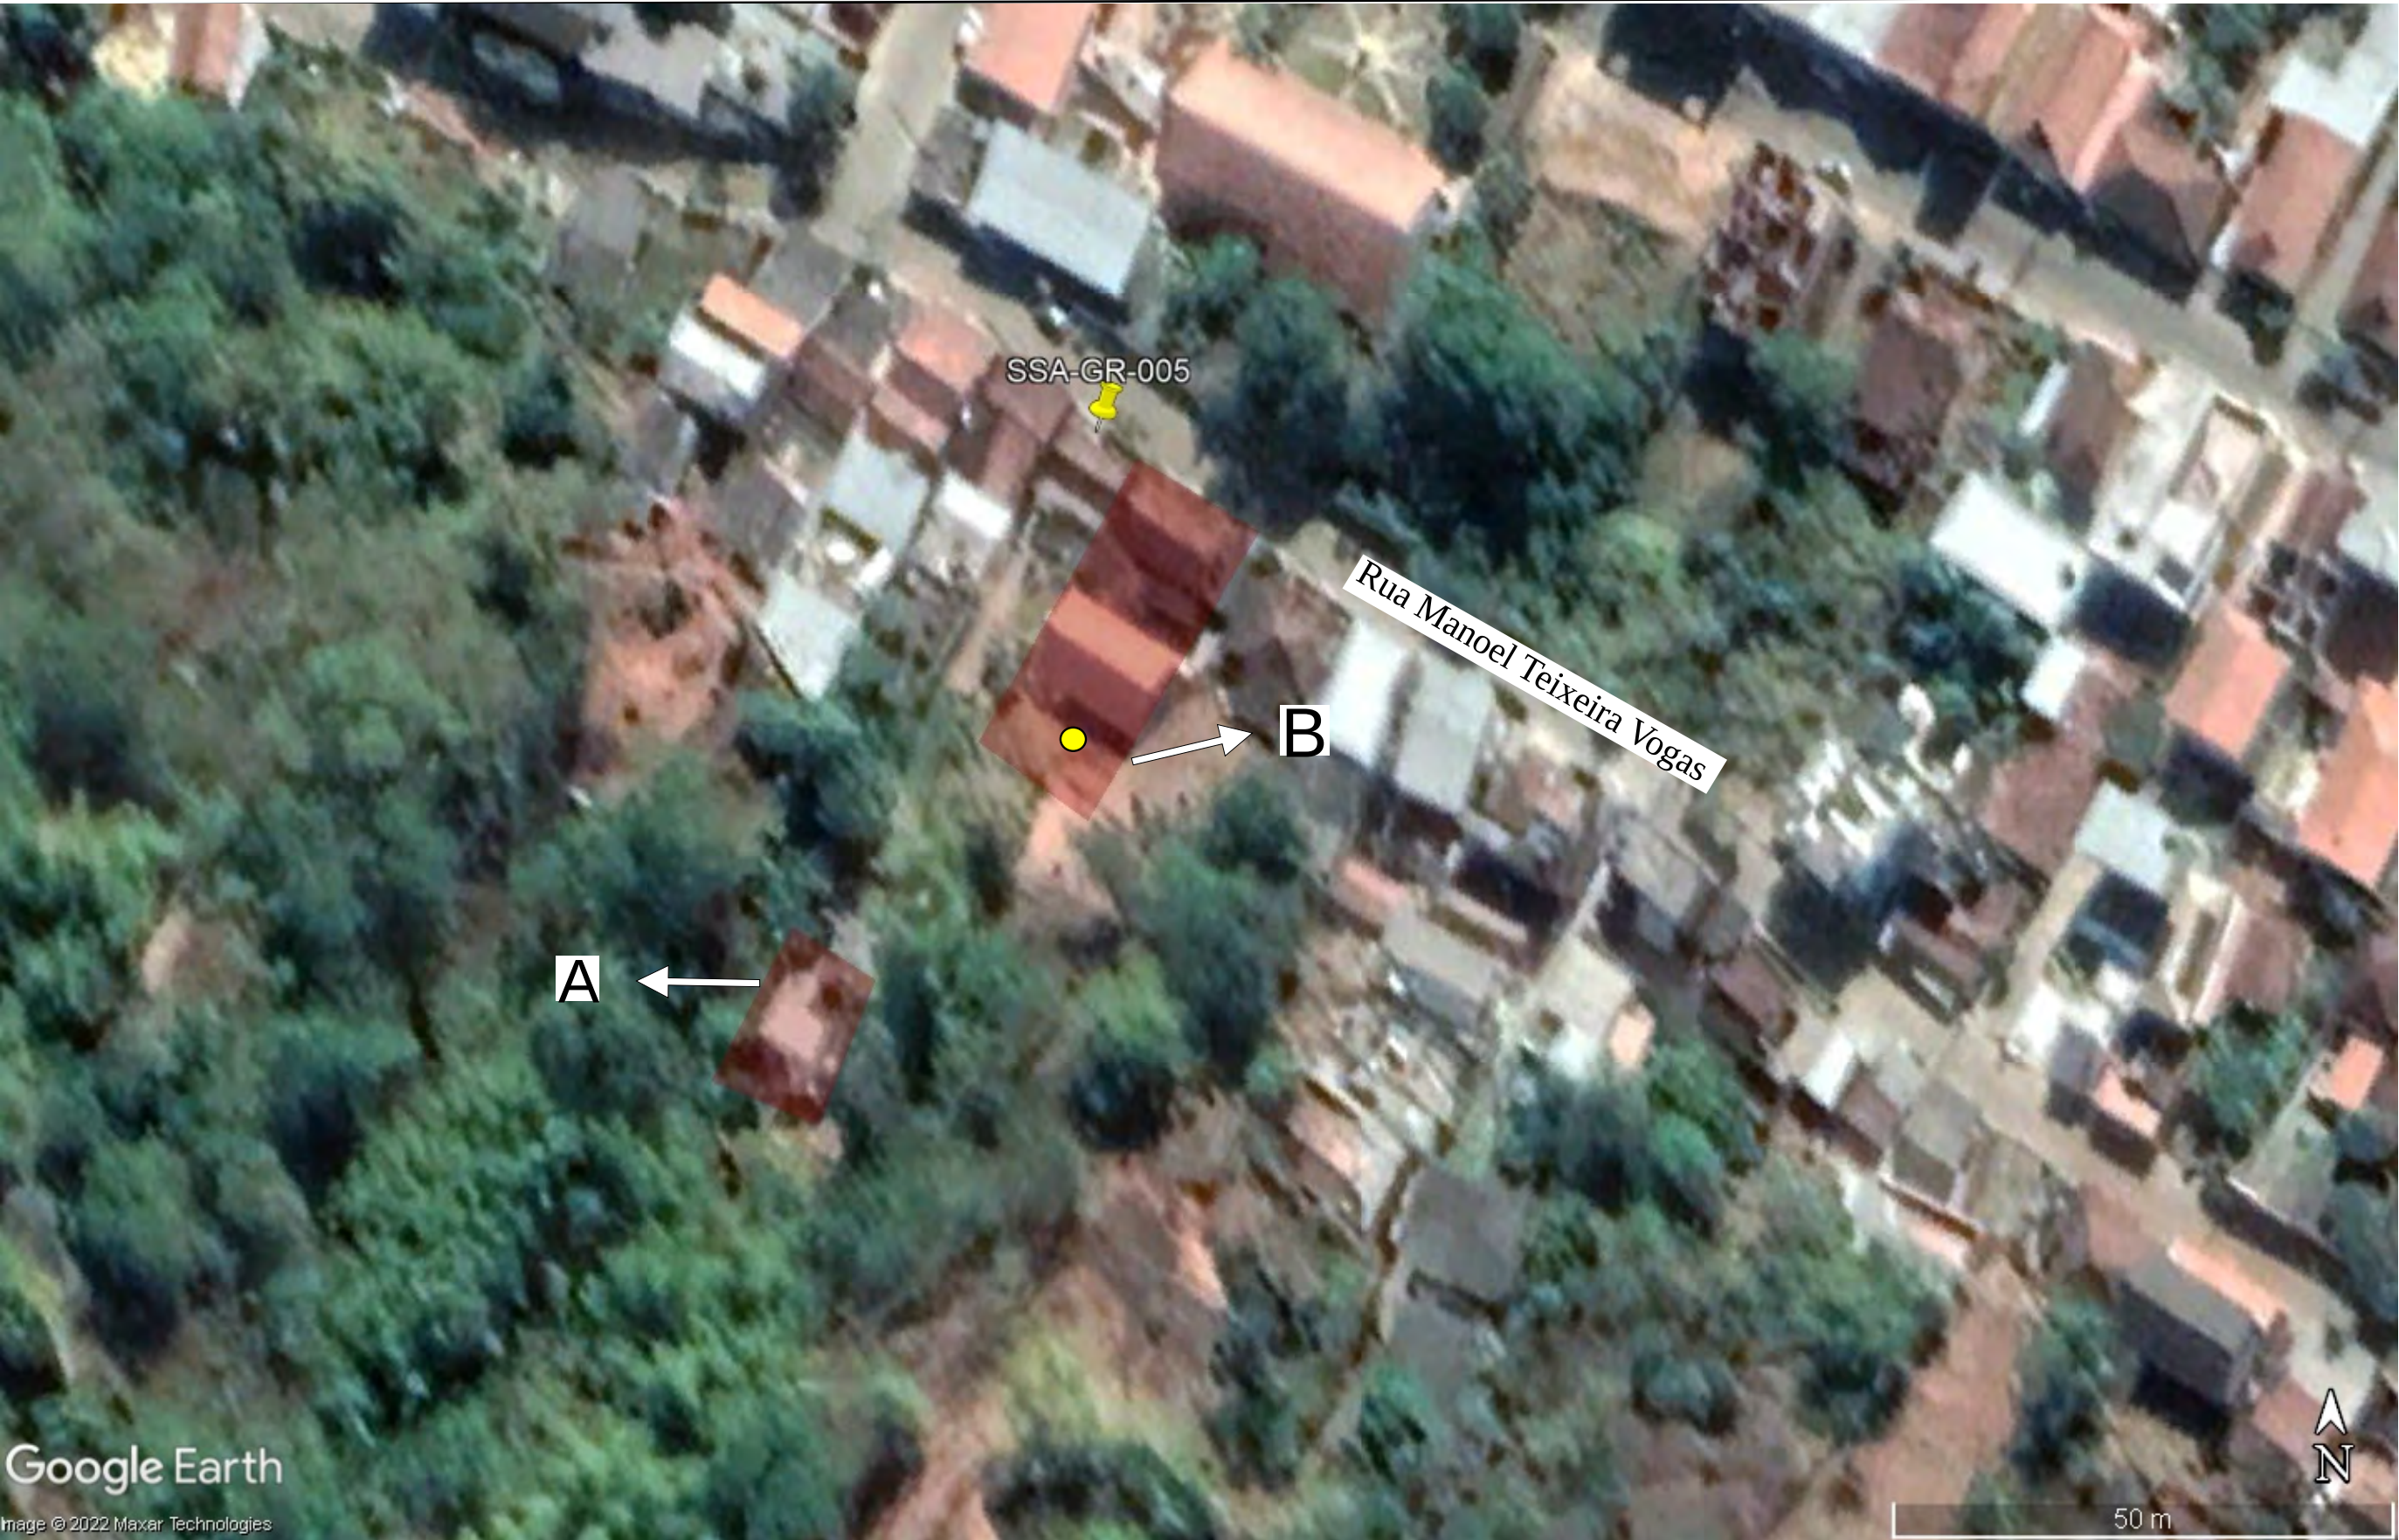
O DRM realizou, no dia 21/12/2022, em conjunto com a Thalweg Tecnologia e Serviços de Geotecnia, uma vistoria técnica na rua Manoel Teixeira Vogas, bairro Valão do Barro, no nº 399. A vistoria teve como objetivo reavaliar ponto de escorregamento previamente analisado pelo DRM - RJ em 2015. Durante a vistoria foram identificadas duas áreas de atenção: A e B. Área A: Residência sem número localizada mais a montante, com acesso pelo nº 399. Foi observada que a casa está a uma distância máxima de 1m de uma drenagem. A água que percola drenagem escavou solo residual maduro, criando um talude com aproximadamente 2m de altura. O talude apresenta processos erosivos, como pequenos sulcos. Na drenagem há uma manilha para captação da água pluvial (Foto A) que tem final na rua Manoel Teixeira Vogas. A vegetação é de grande porte e na drenagem existem bananeiras. A casa apresenta uma viga com embarrigamento (Foto B). Os moradores relataram que duante chuvas intensas a água percorre o calçamento com velocidade, com isso, causa danos no calçamento e no meio fio (Fotos C e D). Existem outras 2 moradias próximas, porém não foram identificados processos que chamem atenção. Na área B, é observado um muro cimentício (Foto E; ponto amarelo no mapa) escalonado com 8m de altura em talude de corte, não possui drenos e está localizado no terreno ao lado do nº399, tendo acesso pela nº 389. No topo do talude tem uma canaleta de cimento que está danificada (Foto F). Com isso, as águas da chuva estão formando sulcos profundos no solo. Existem bambus no topo do talude. Um cômodo está a distância nula do talude, enquanto que a casa tem distância máxima de 1,5m.

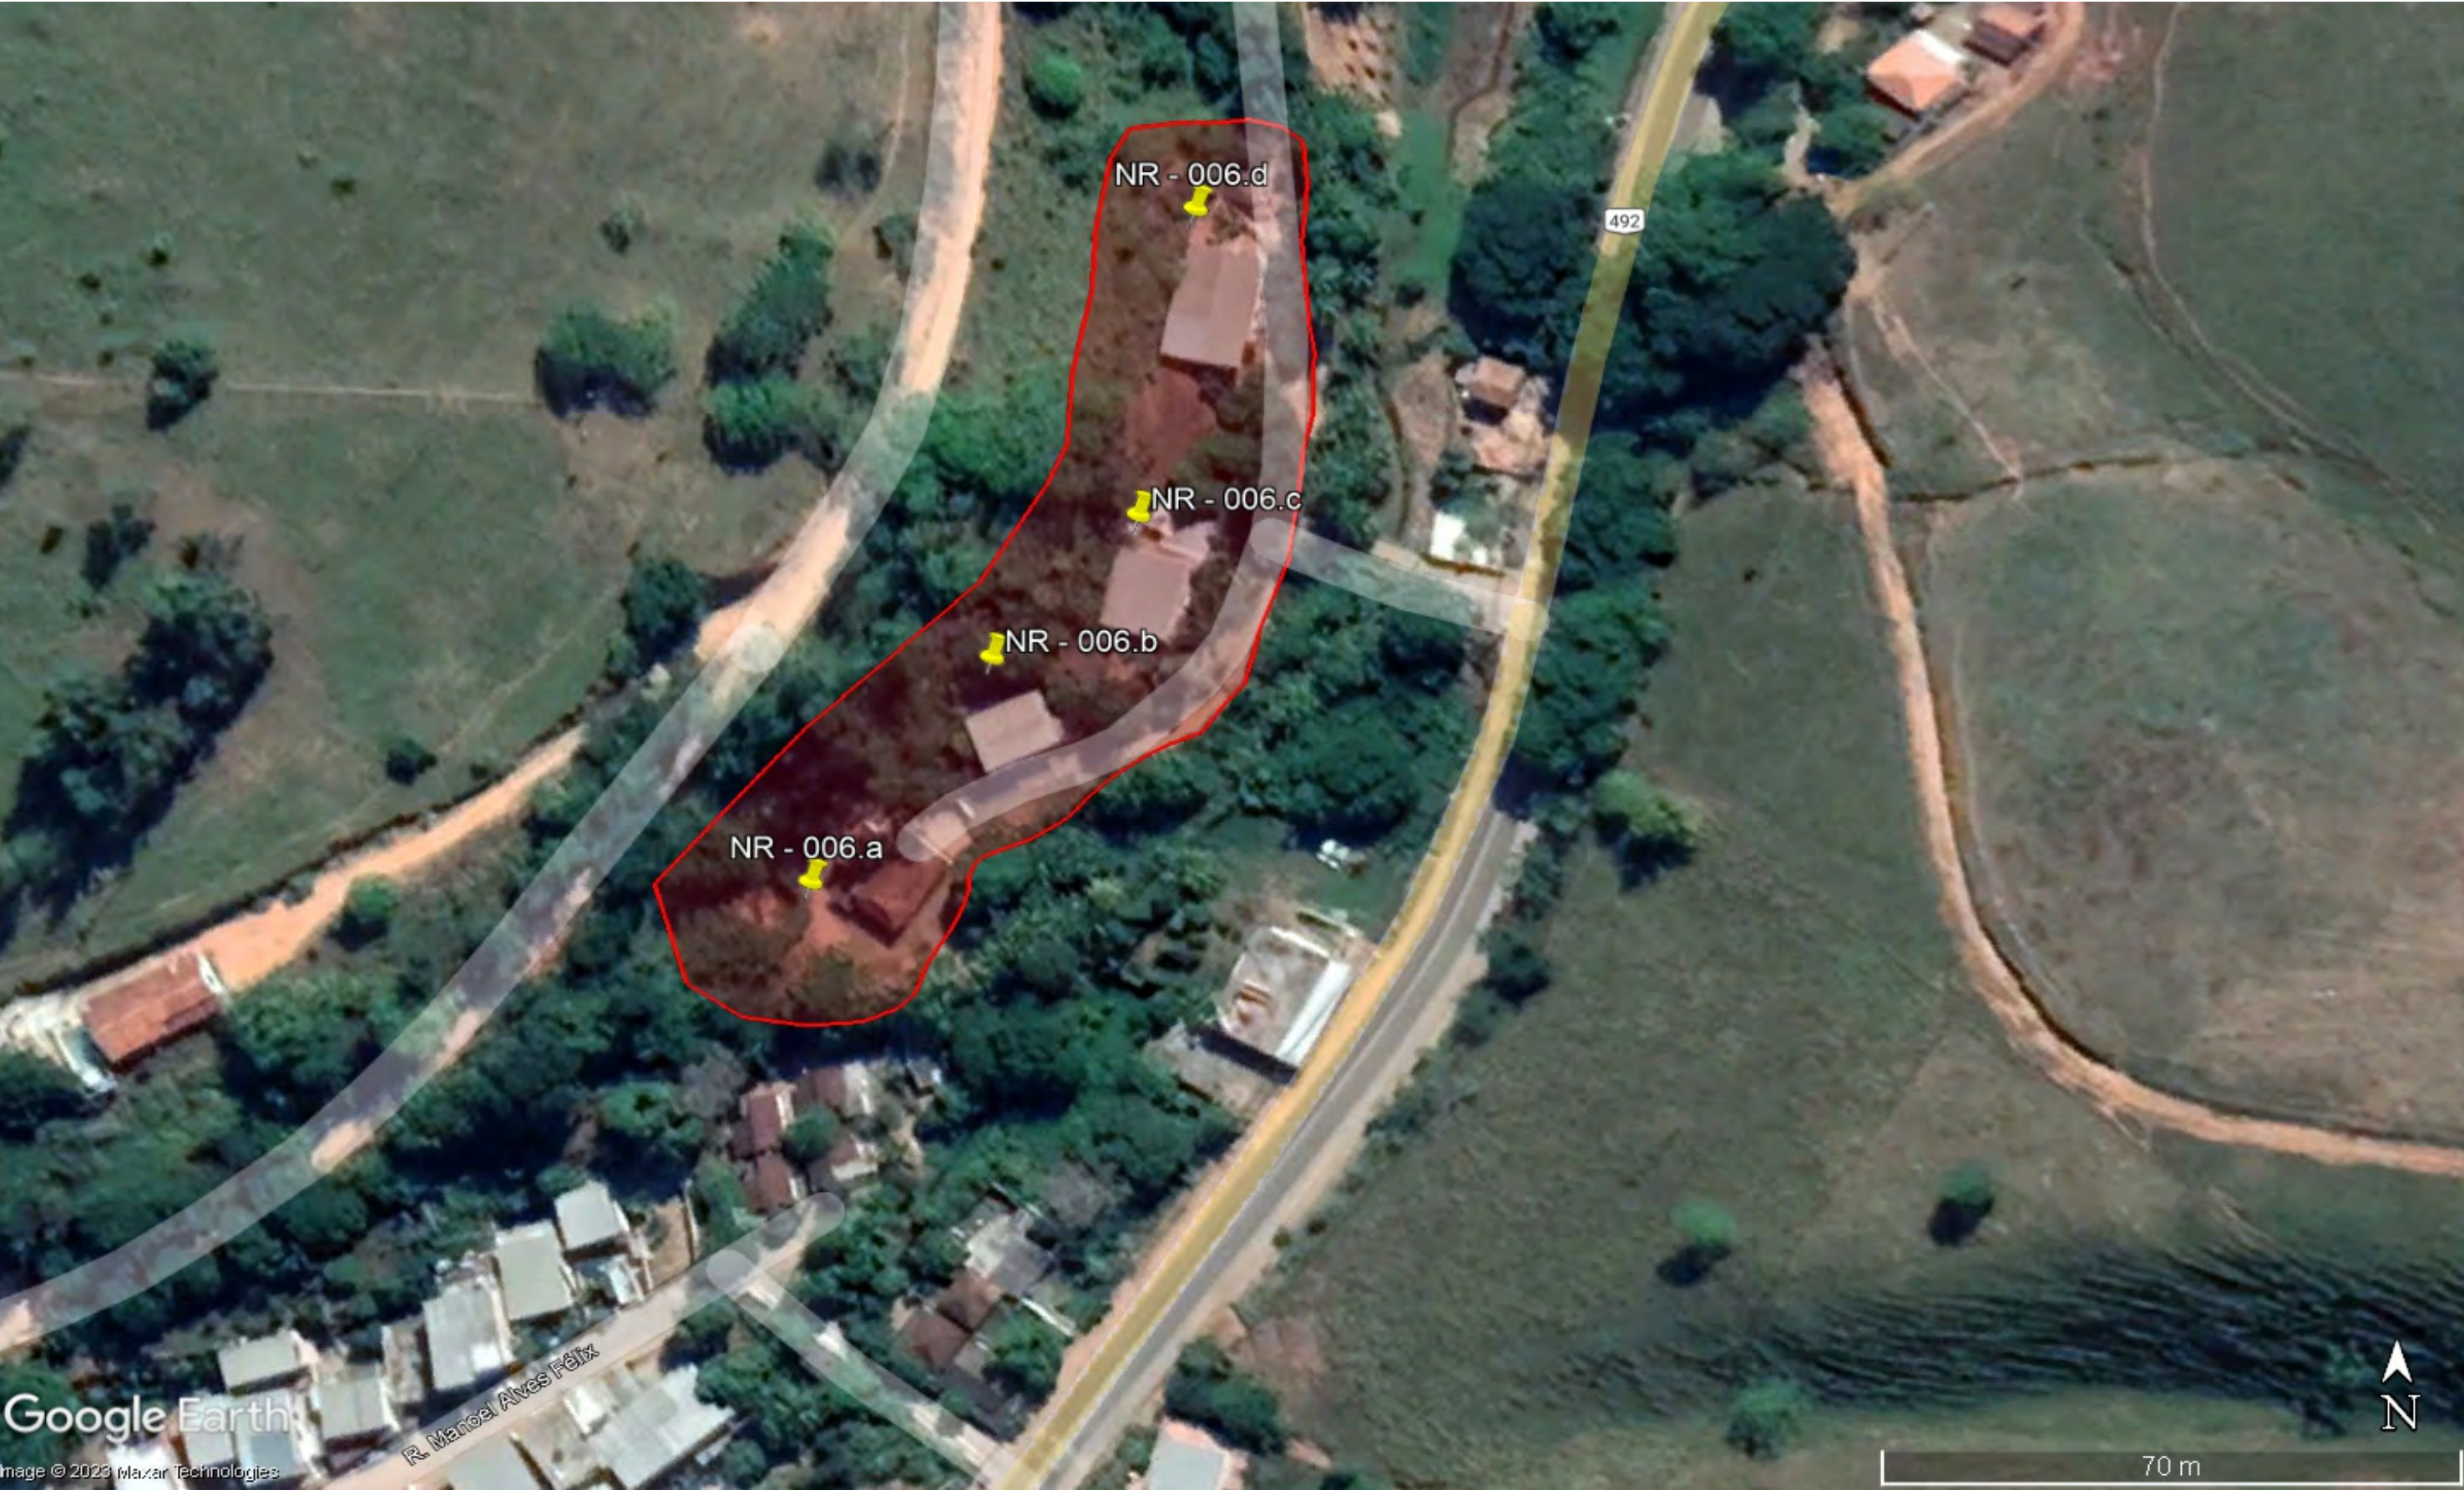
A vistoria teve como objetivo avaliar o risco atual relacionado a deslizamentos planares rasos ocorridos em taludes de corte, compostos de solo residual maduro e jovem bem alterado, localizados a distância de até 4 m das moradias. (Ponto NR-006.a) -> Talude de corte em uma encosta, a jusante da Estrada da Glória, e a montante da moradia de dois andares. O talude possui de 6 a 8 m de altura e inclinação de 70° a 85°. Há depósito de massa mobilizada em sua base. A moradia presente nas figuras 1, 2 e 3 foi atingida nos eventos de chuva forte ocorridos no início de 2022. Há evidências de trincas na casa e muro de alvenaria, feições erosivas no talude, vegetação densa e de alto porte a montante. (Ponto NR-006.b) -> O talude de corte apresenta de 6 a 7 m, inclinação de 77° a 83° e em alguns setores apresenta cicatriz em negativo. O movimento de massa não chegou a danificar a estrutura da casa. Como forma paliativa para retardar o processo erosivo, o morador colocou pneu na base do talude e lona (Figuras 4 e 5). O telhado não apresenta calhas e está inclinado para o talude. Há árvores inclinadas na crista do deslizamento a montante e vegetação de médio a alto porte. De acordo com relatos de moradores, houveram ocorrências de deslizamentos no passado que remotam 20 anos. (Ponto NR-006.c) -> O talude de corte que apresenta de 3 a 4 m de altura, 70° a 85° de inclinação em área com baixa visibilidade, devido a presença de entulhos e plantas (Figuras 6 e 7). Há outro talude a jusante da moradia, estando a mesmo a 1 m do talude. Foram observadas trincas no pavimento de acesso a casa, cicatriz em negativo em alguns setores, telhado sem calhas e inclinadas para o talude, e fluxo de água pluvial que desce a montante. (Ponto NR-006.d) -> O talude apresenta de 3 a 8 m de altura e 80° de inclinação. A moradora informou que a casa já foi atingida em eventos de chuvas fortes há 30 anos e, desde então, desativaram uma mina d'água que ficava a montante do talude, próximo a Estrada da Glória (Figuras 8 e 9). Há evidências de cicatriz e depósito de deslizamentos pretéritos, além de erosão laminar. De acordo com a metodologia de classificação de risco a deslizamentos utilizada pelo DRM-RJ, as 4 residências encontram-se em Risco Muito Alto. Logo, recomenda-se a avaliação de um engenheiro geotécnico qualificado para viabilizar as bras, incluindo a implantação de um sistema de drenagem superficial bem dimensionado a montante e a jusante das residências.

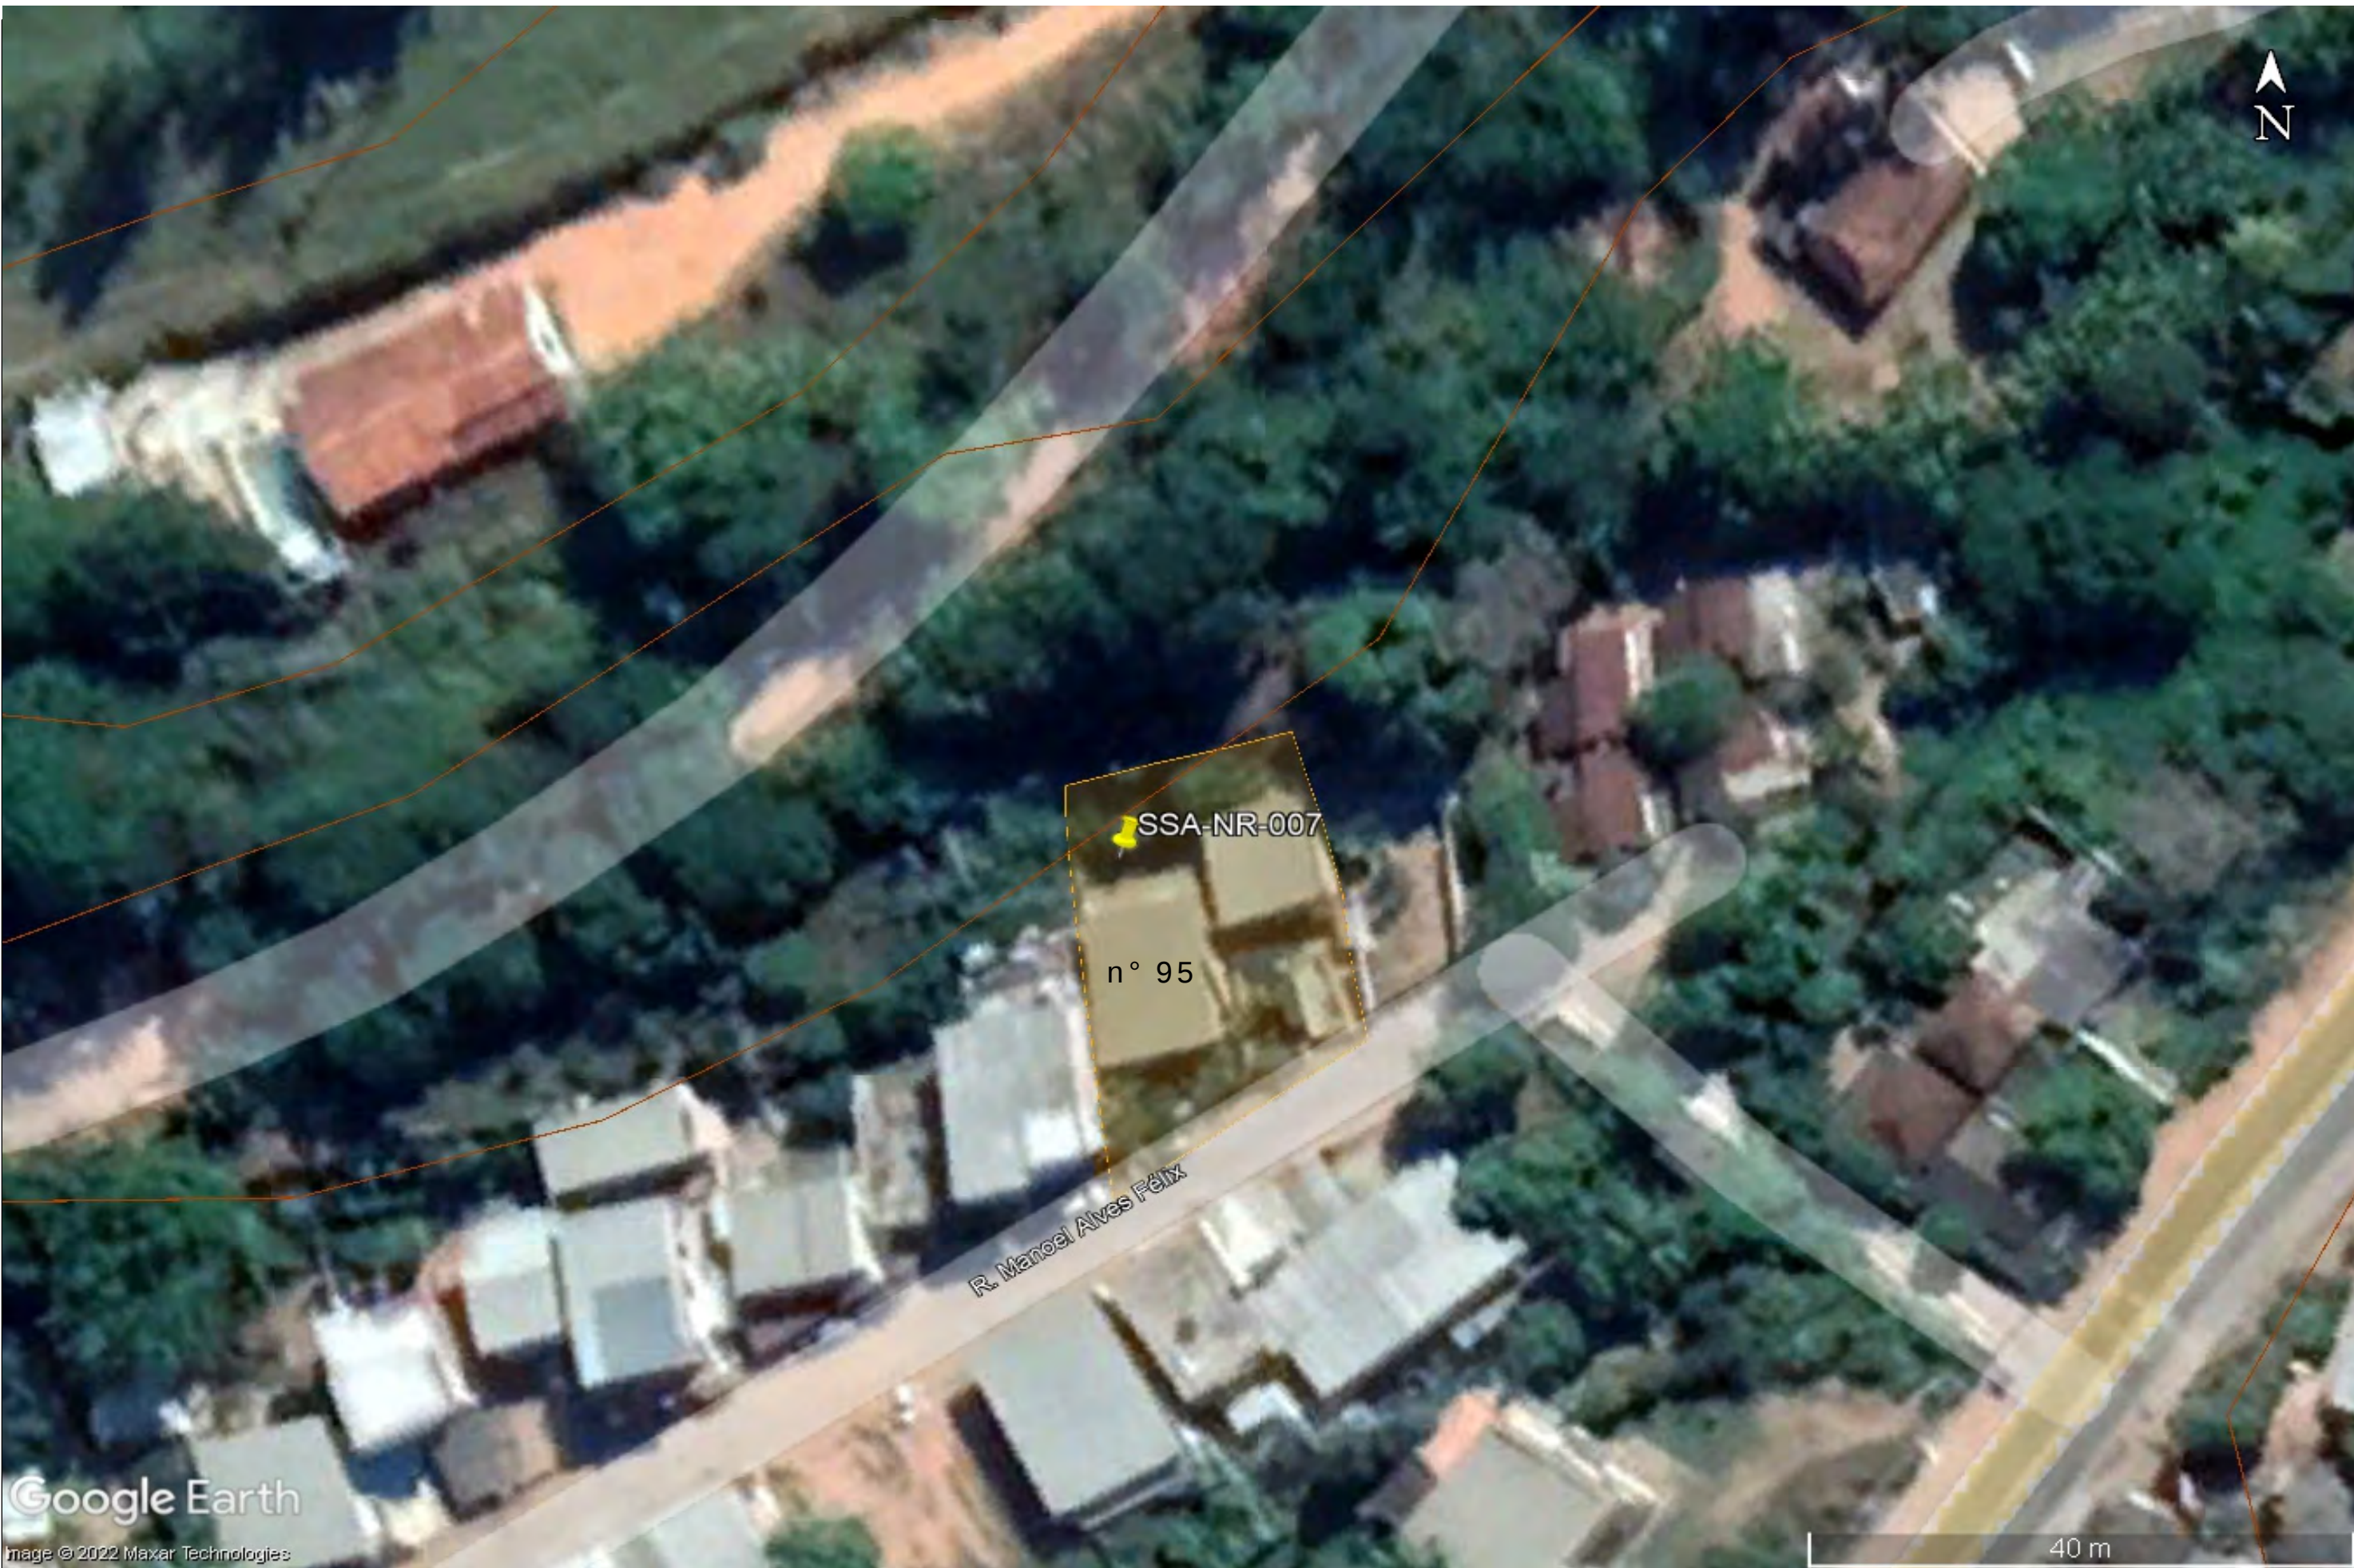
A vistoria teve como objetivo avaliar o risco atual relacionado a taludes de corte em solo residual maduro (Figura 2), a montante das duas moradias edificadas no trecho final da Rua João Paulo de Carvalho Gama (antiga Rua Manoel Alves Felix), apresentando em média 4 m de altura e inclinação de 80° a cicatriz em negativo. Na lateral da casa de n° 95 há canos de PVC expostos, mas a moradora comentou que em eventos de muitas chuvas, não dá vazão. Aos fundos da casa n° 95 (Figuras 1 e 3), foram observadas cicatrizes de deslizamentos pretéritos e erosão laminar. Além disso, a moradora está construindo um muro de bloco de concreto com drenos, sem qualquer acompanhamento técnico, para reduzir os impactos causados pelos deslizamentos (Figura 6). A casa vizinha possui talude em média de 4 m de altura e 80° a 90° de inclinação, colado ao muro do terreno, com o escoamento da água pluvial do telhado direcionado para o talude (Figura 5). Há evidências de material mobilizado no terreno, vegetação média e densa, árvores inclinadas e sem sistema de drenagem a montante das residências (Figura 4). Seguindo a metodologia de classificação de risco a escorregamentos utilizada pelo DRM-RJ, as moradias encontram-se em Risco Alto. Desta forma, recomenda-se a avaliação de um profissional ou firma de engenharia capacitados e qualificados para viabilizar obras geotécnicas, contemplando um sistema de drenagem superficial bem dimensionado a montante das residências.
