PARECER TÉCNICO EM SÃO SEBASTIÃO DO ALTO - RJ  
DEZEMBRO DE 2022  
Rua Sem Nome - Valão do Barro

Sistema Geodésico SIRGAS 2000  
Projeto e fotografia: Equipe NADE / DRM-RJ

Alex Alves Lara  
Geólogo  
Crea - RJ: 199510029  
Thalweg Tecnologia e Serviços de Geotecnia

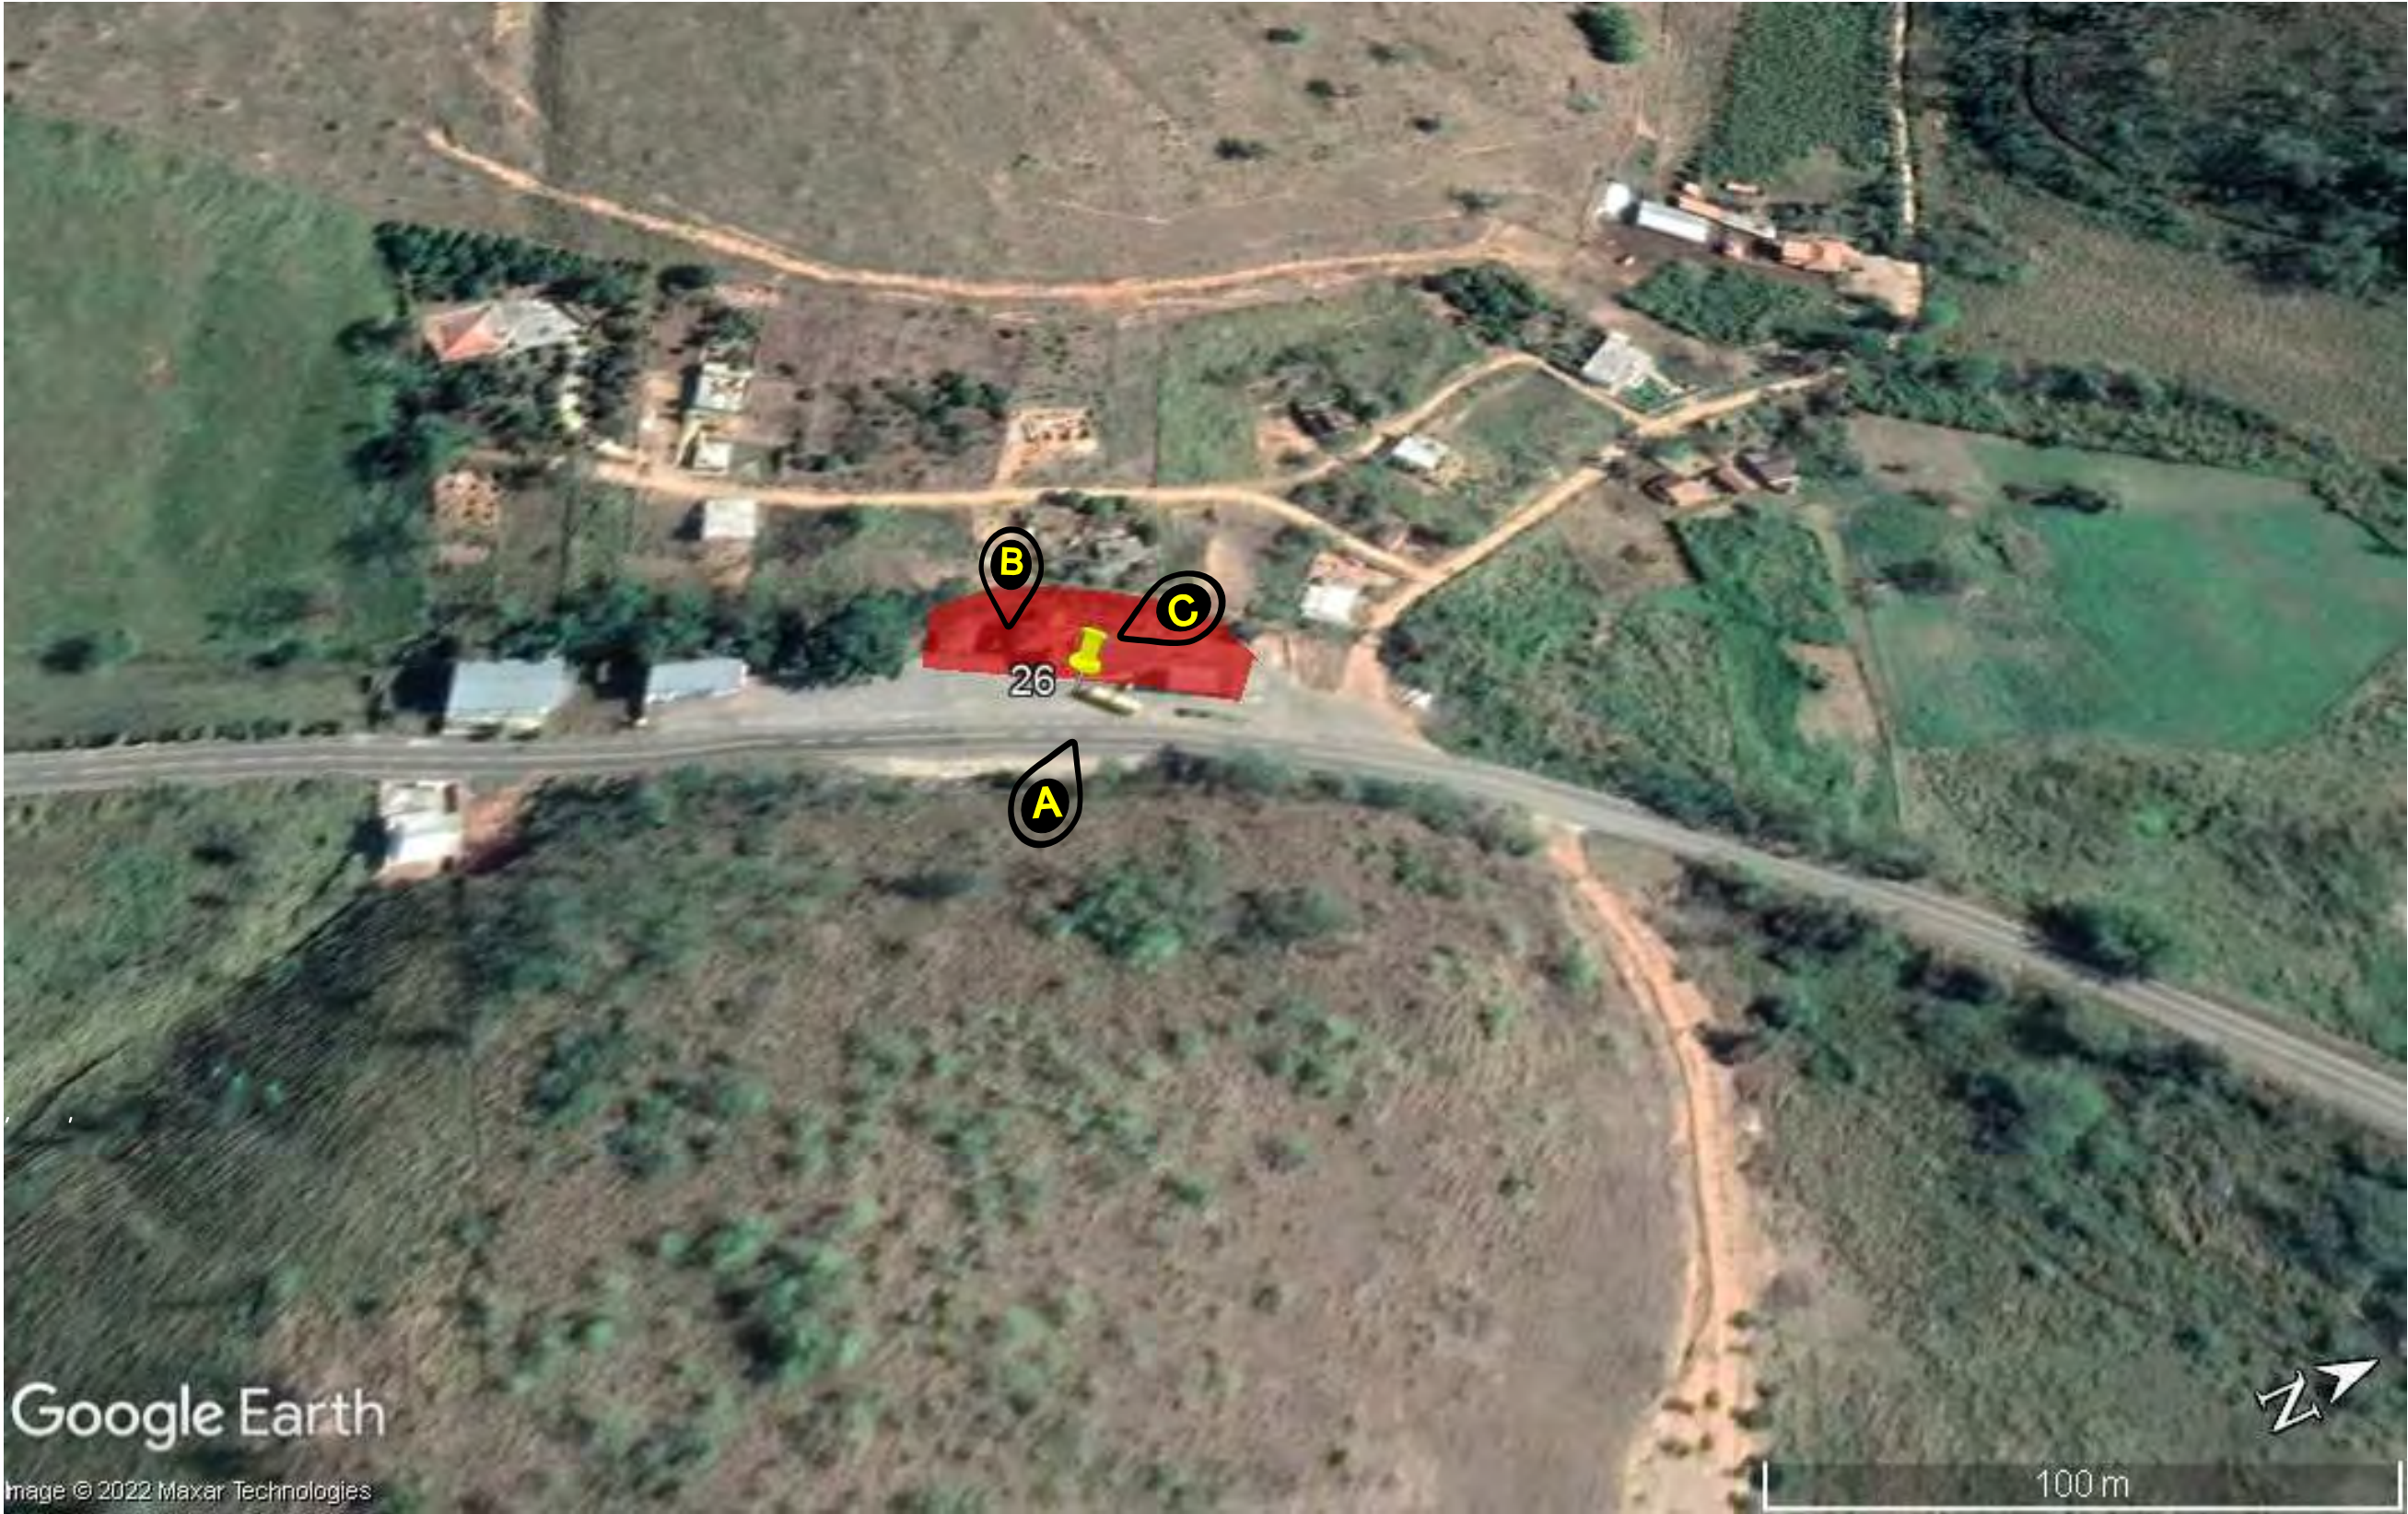
**SSA-NR-008 - Ponto 26.** Vistoria técnica realizada em 20.12.2022, pela equipe da Thalweg, na Rodovia RJ-116, Distrito Valão do Barro, São Sebastião do Alto. A vistoria foi realizada como objetivo de atender ao Ofício nº 808/22/1PJTC, que tem por finalidade instruir o procedimento PA 51/18/SSA/CID – MPRJ 201500172486: Acompanhamento e fiscalização das medidas adotadas pelo Município de São Sebastião do Alto, com relação a áreas de risco iminente a escorregamentos em encostas, identificadas pelo DRM-RJ em 2015. Este ponto está localizado no posto de combustível 5 Estrelas (foto A).

**Risco Muito Alto:** Dado os indicadores observados, trata-se de talude de corte de solo maduro, de 6-8m de altura, com inclinação variando de 70 a 90°. Não foi verificado nenhuma drenagem no talude, nem no posto de gasolina. É possível observar que há uma cicatriz de deslizamento a 2,5m de altura (foto C1), chegando a atingir a parede dos fundos do posto. Foi verificado ainda que a caixa d'água da moradia acima do talude lança a água do transbordo diretamente na borda do talude. Presença de muitas bananeiras na borda superior do talude, indicando presença de umidade e saturação no terreno. A mureta de contenção construída do sopé do talude à esquerda encontra-se inclinada e embarrigada (foto B1), mostrando movimentação do terreno. Nos fundos da loja de conveniência existe um depósito do lado esquerdo encostado no talude (foto B1) que aparentemente está desativado, e o lado direito é utilizado como área de serviço, abrigando os botijões de gás utilizados na cozinha da loja de conveniências do local (foto C2).

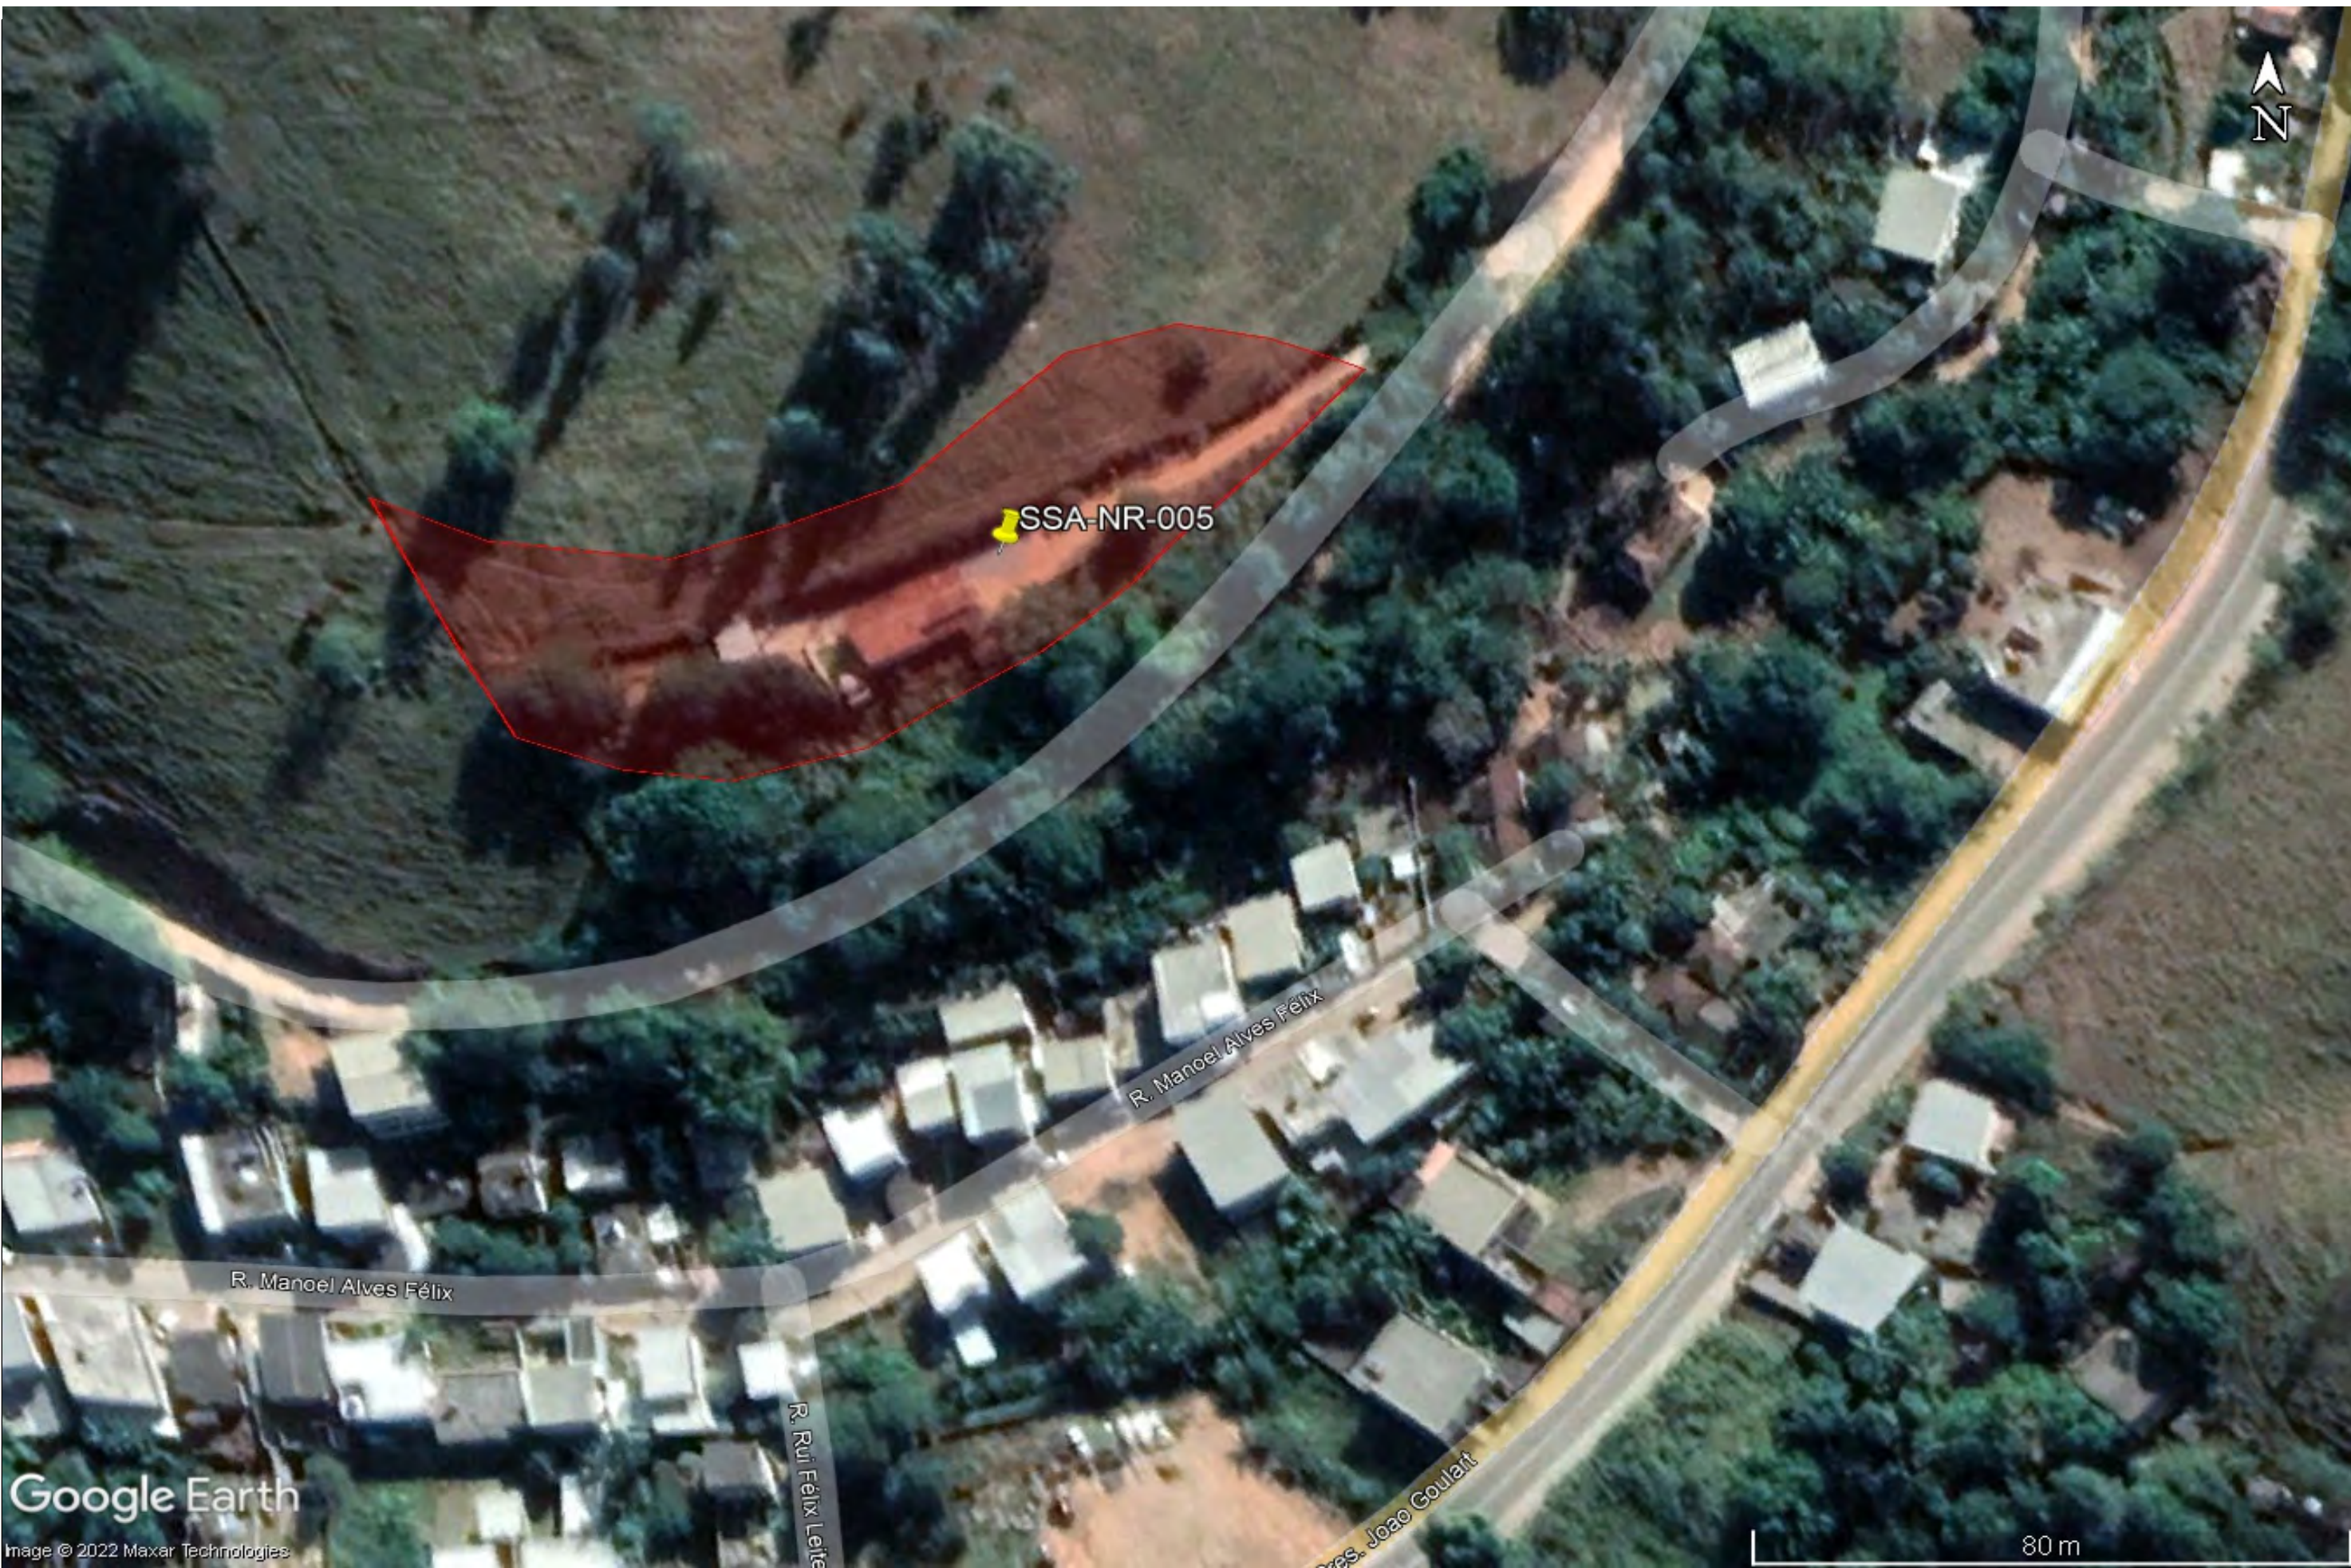
A vistoria teve como objetivo avaliar o risco atual relacionado a deslizamentos pretéritos na localidade. A moradia está localizada na crista de um talude de aproximadamente 15 m de altura e inclinação média de 40°, a montante da Estrada da Glória. Foram observadas árvores de pequeno porte e vegetação densa (Figura 1). Há claras evidências de movimentação do terreno, como trincas no piso da varanda da residência (Figuras 4 e 5). Um segundo talude localizado a montante da casa dista cerca de 4 m e possui em média 4 m de altura, 80° de inclinação e é composto por solo coluvionar (Figuras 2 e 3). O morador informou que fez o plantio de algumas árvores no talude a montante da casa (Figura 2), mas que em chuvas ocorridas em janeiro de 2022, teve mobilização de materiais. Além disso, o escoamento pluvial é totalmente direcionado para as residências a jusante. Nesta moradia, não há canaletas no telhado e o mesmo é direcionado para o talude. Seguindo a metodologia de classificação de risco a escorregamentos utilizada pelo DRM-RJ, a moradia encontra-se em Risco Muito Alto. Desta forma, recomenda-se a avaliação de um profissional ou firma de engenharia capacitados e qualificados para viabilizar obras geotécnicas eficientes, contemplando um sistema de drenagem superficial bem dimensionado a montante e a jusante da moradia.

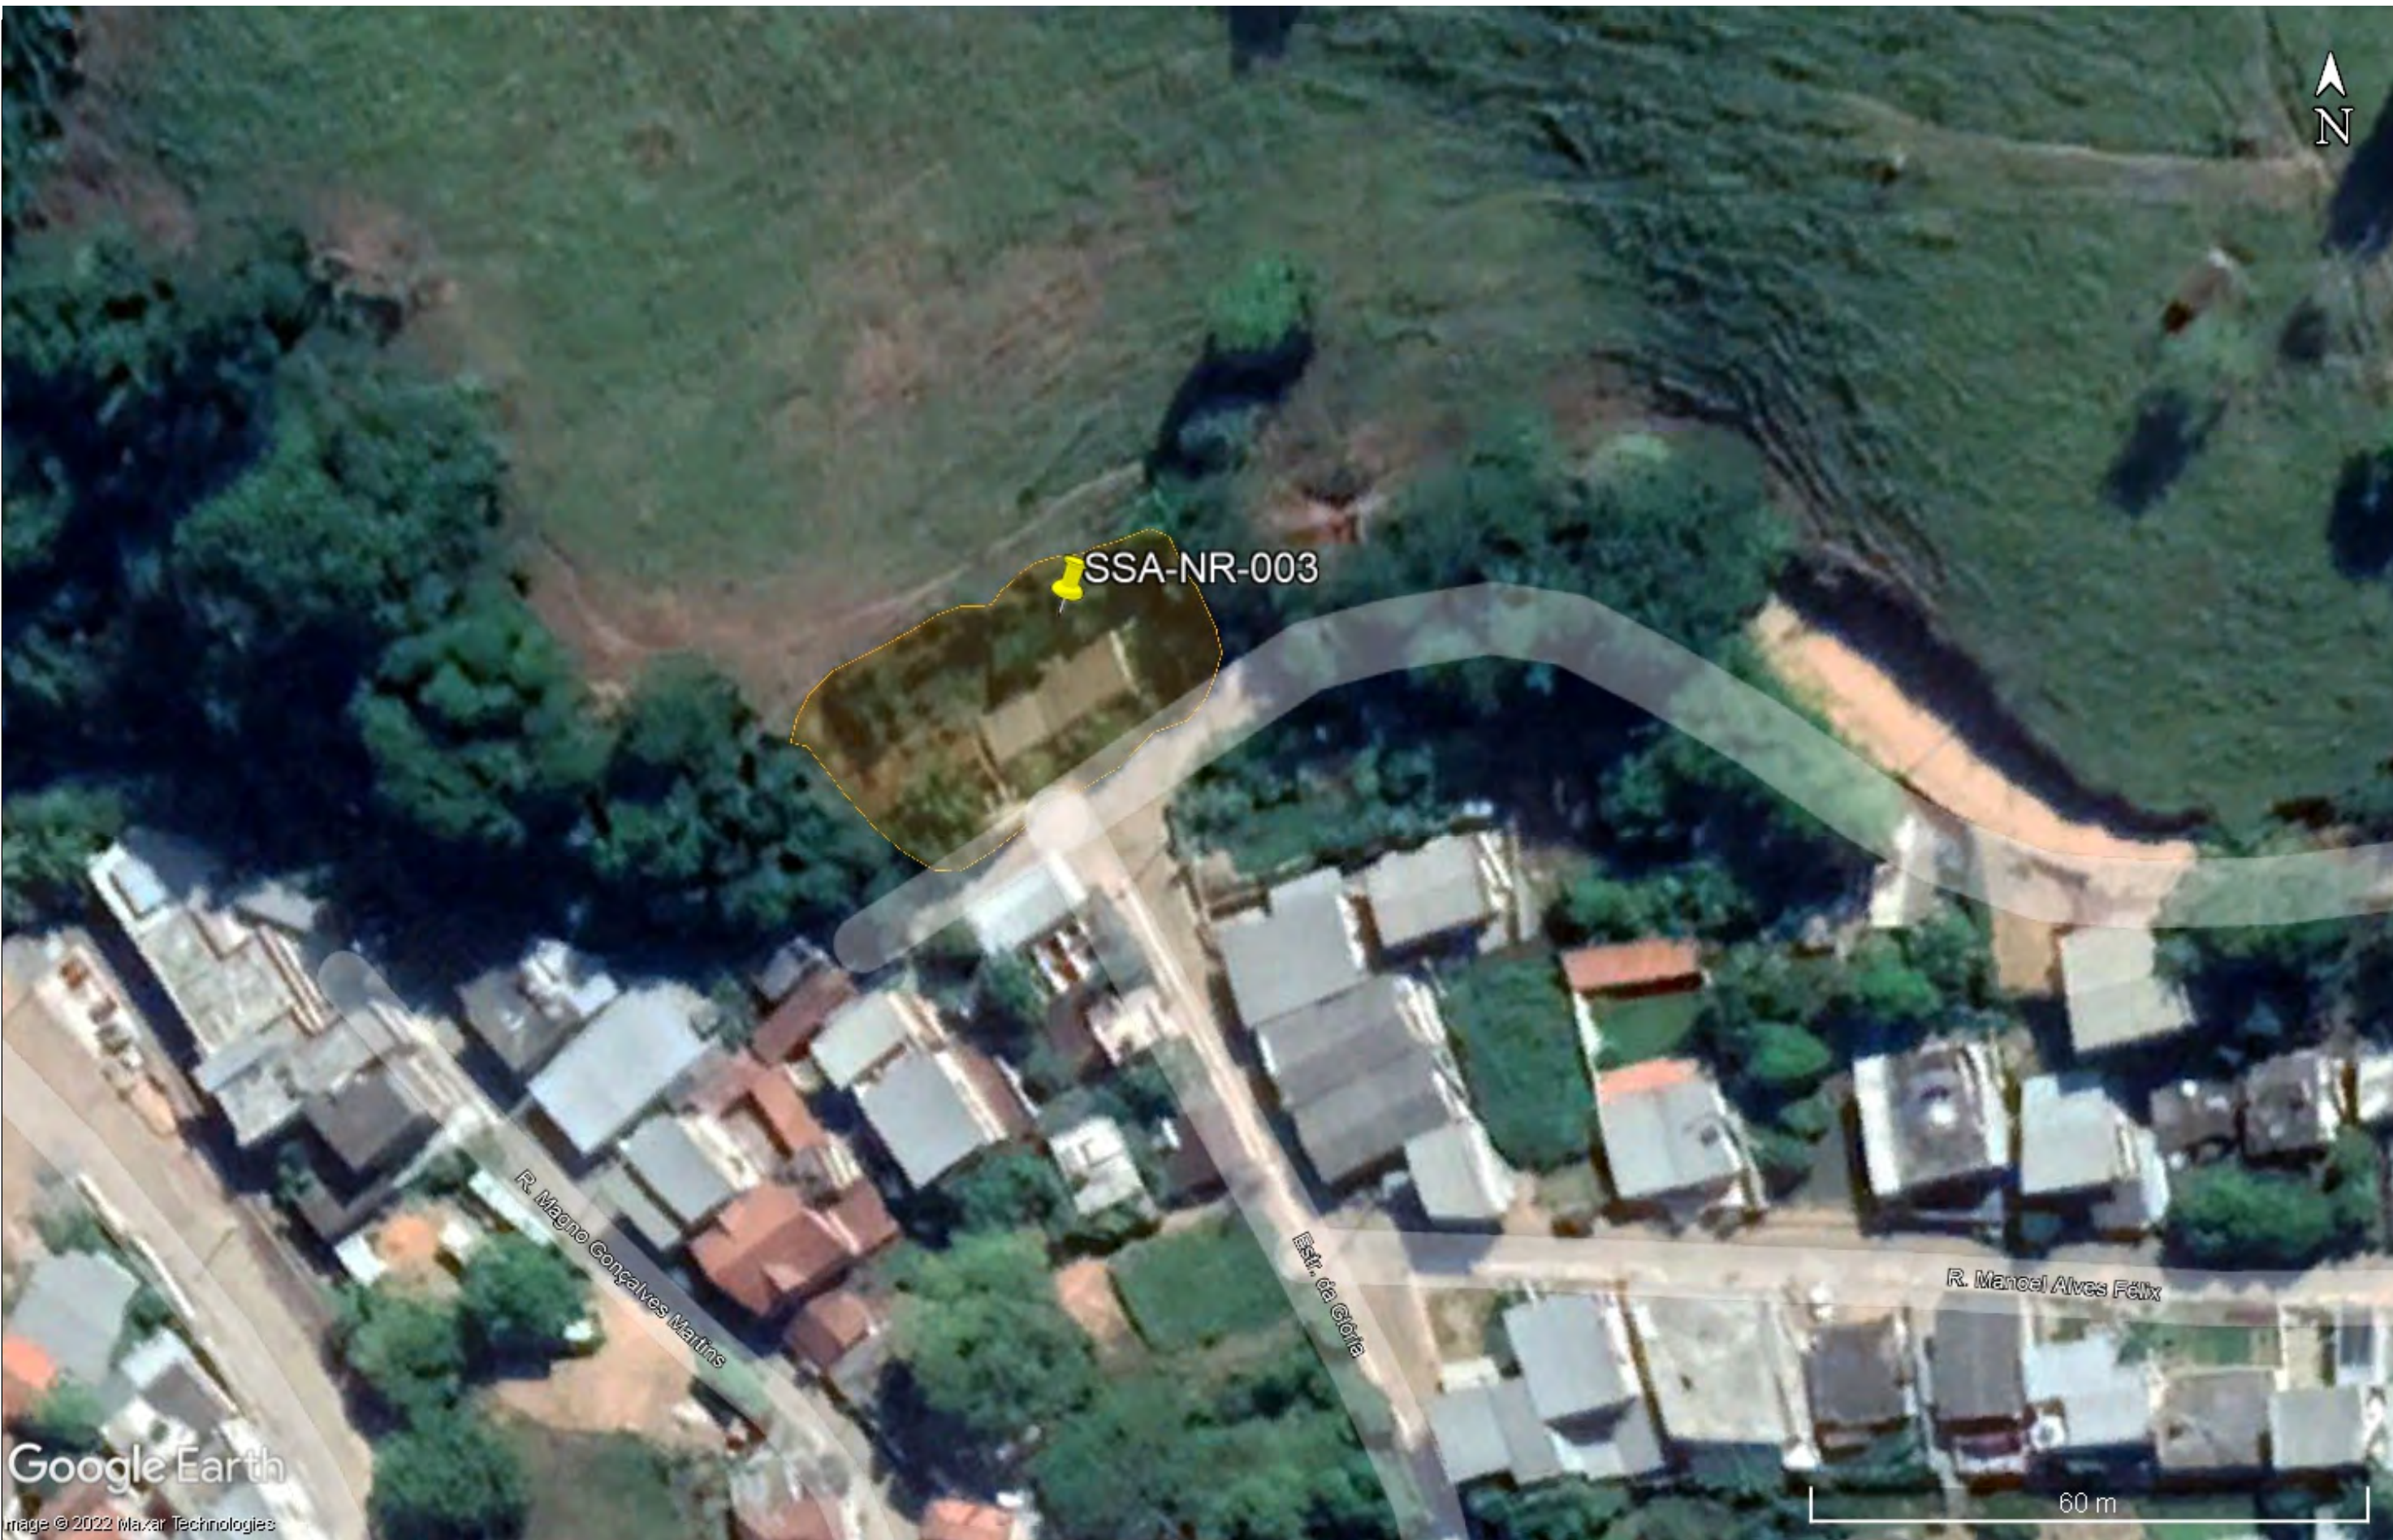
Ocorrência de cicatriz de deslizamento planar raso pretérito no talude de corte, expondo altura de 3 m a 8 m e inclinação de 80° (Figuras 1 e 2). Alguns setores do talude já apresentam cicatrizes em negativo (Figura 3). O material predominante no talude é de solo residual maduro, mas contém também solo residual jovem, bem alterado, sendo observadas evidências de erosão superficial como sulcos e ravinas. A residência dista cerca de 3 m do talude de corte. No momento da vistoria, foram observadas muito material mobilizado no terreno, vegetação densa na crista do talude com árvores de médio a alto porte e raízes expostas, e predominância de bananeiras no terreno à leste da residência (Figura 4). Não há presença de calhas no telhado da moradia e nem sistema de drenagem a montante do talude. Seguindo a metodologia de classificação de risco a escorregamentos utilizada pelo DRM-RJ, a moradia encontra-se em Risco Alto, por se tratar de uma área de alta suscetibilidade a deslizamentos. Desta forma, recomenda-se a fiscalização do local, de tal maneira que se verifique o avanço do movimento de massa; a avaliação de um profissional ou firma de engenharia capacitados e qualificados para a adoção das medidas de obras geotécnicas cabíveis, contemplando também um sistema de drenagem superficial bem dimensionado para a encosta, pois a água é o principal agente deflagrador de movimento de massa.

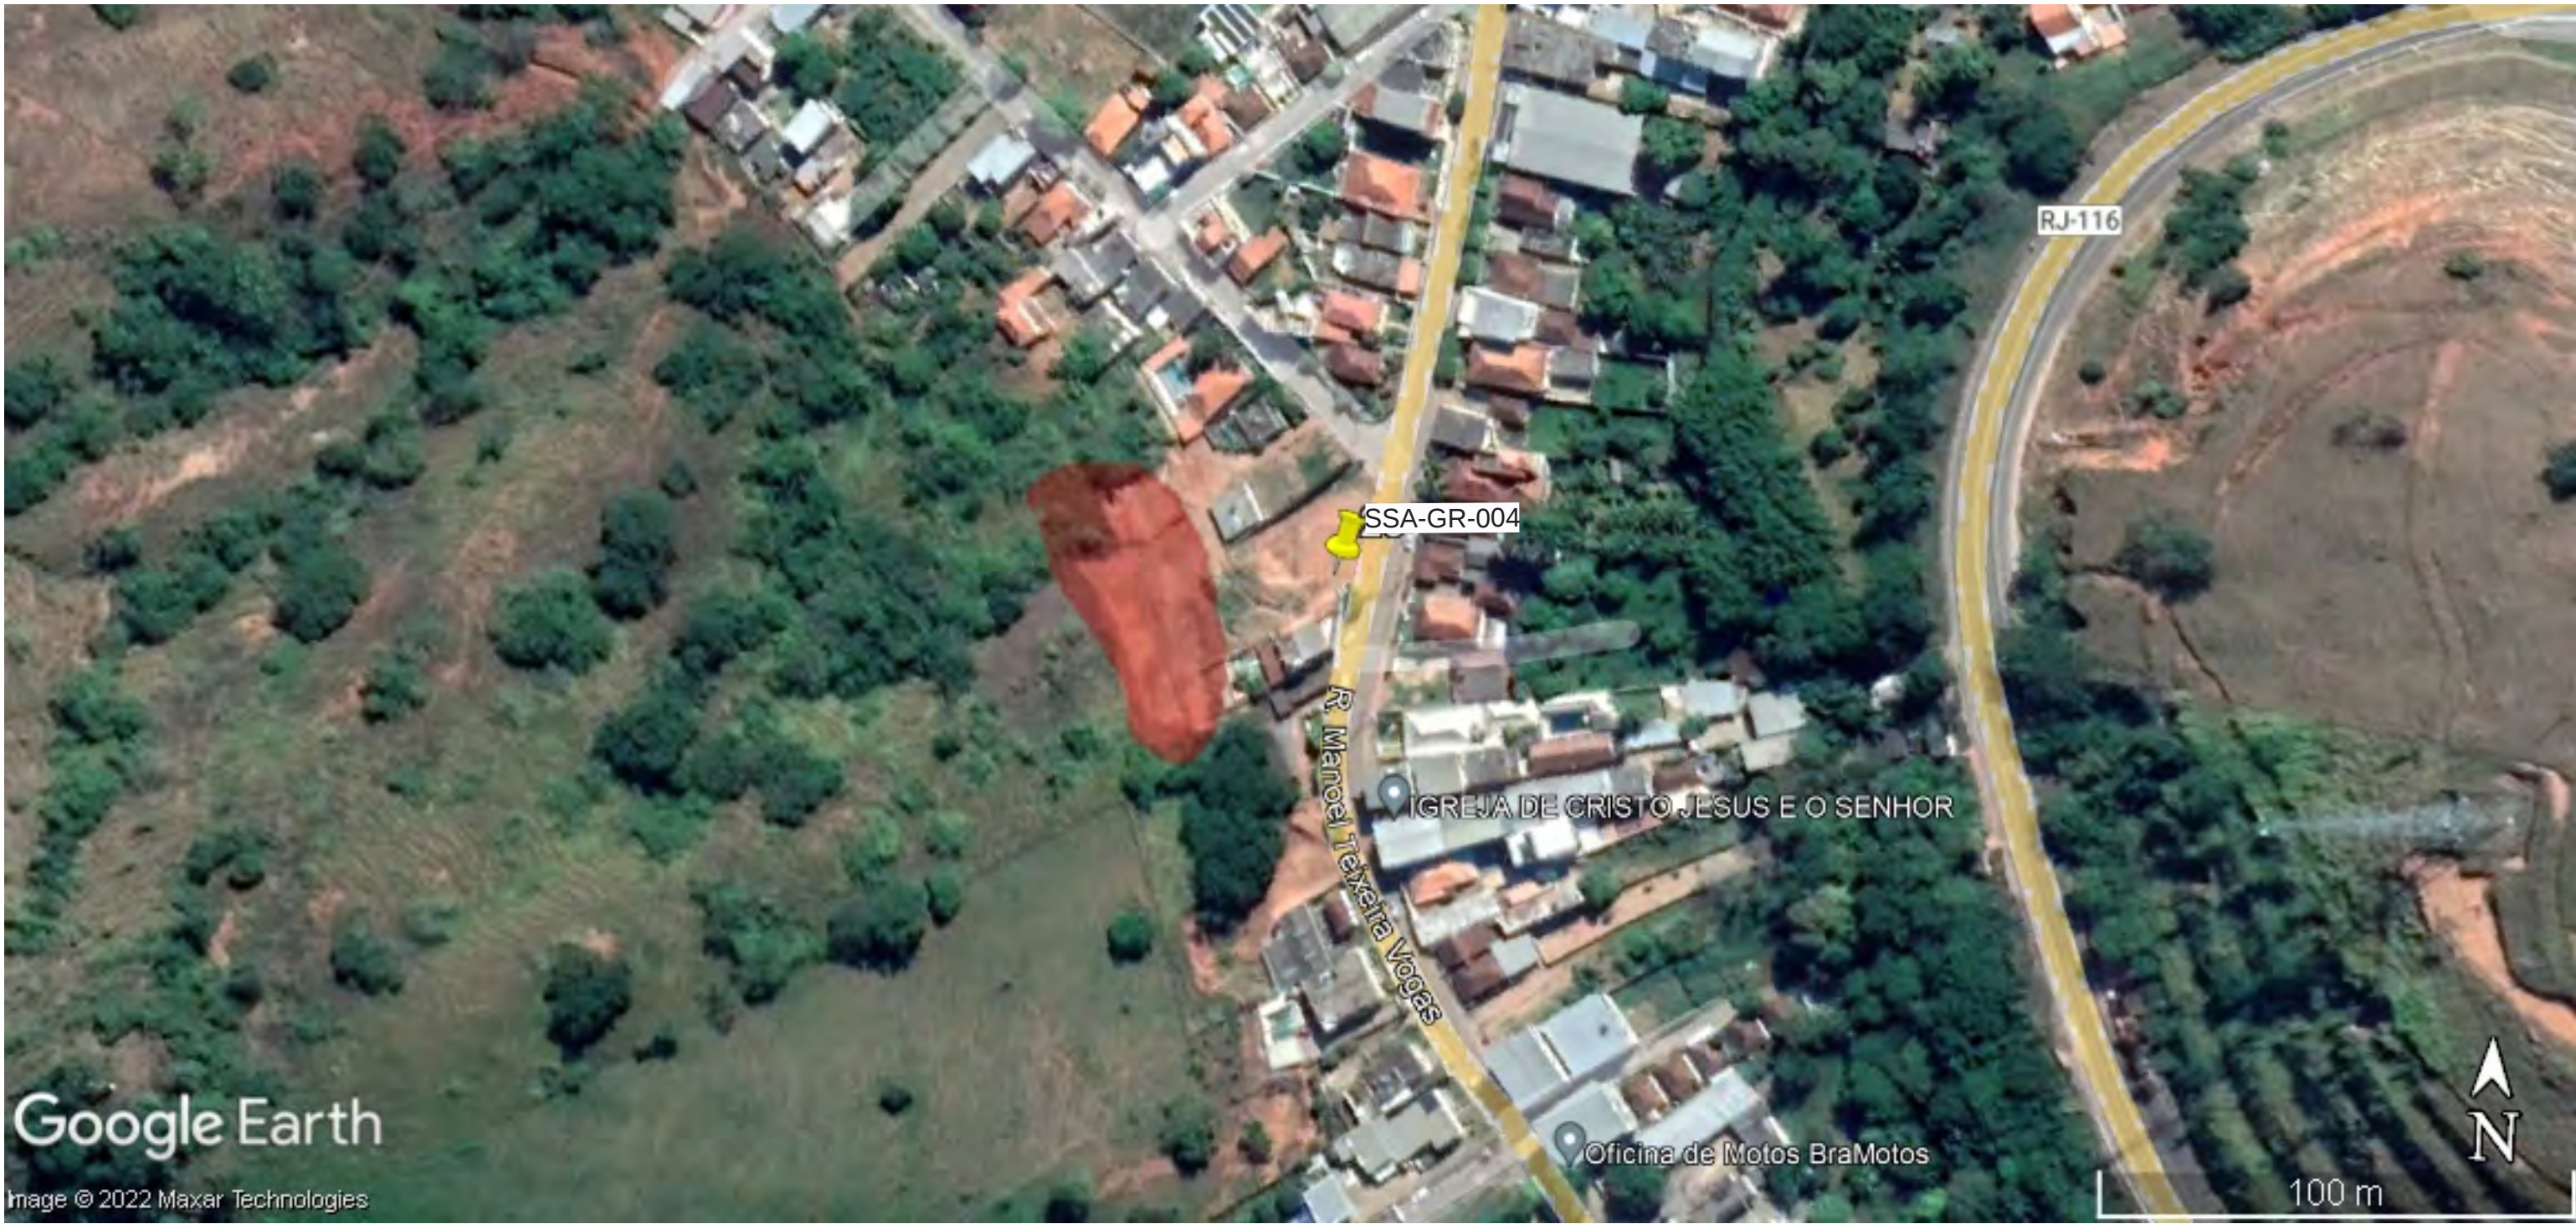
O DRM realizou, no dia 21/12/2022, em conjunto com a Thalweg Tecnologia e Serviços de Geotecnia, uma vistoria técnica na rua Manoel Joaquim Teixeira Vogas, próximo a Autopeças 3 Irmãos – Valão do Barro, bairro de São Sebastião do Alto. A vistoria teve como objetivo reavaliar pontos de escorregamentos previamente analisados pelo DRM – RJ em 2015. O talude de corte, localizado em um terreno sem construções, tem aproximadamente 25 metros de altura e inclinação 45°, composto por rocha sã (6 metros), no centro do perfil de solo aflora rocha alterada e próximo ao topo solo residual jovem e maduro (Foto A). Fraturas de alívio foram observadas nas camadas de rocha sã e rocha alterada ao longo do perfil do talude. No topo é possível observar vegetação rasteira e de grande porte, nessa parte do talude são observadas pequenas ravinas decorrentes de processos erosivos.

O processo de escavação do talude expôs o terreno na base das duas casas adjacentes, uma de cada lado, com isso podem ocorrer processos de infiltração de água da chuva. Na casa a direita (Foto B), que, está totalmente apoiada no talude, foram observados vergalhões remexidos e expostos (Foto C), provavelmente em decorrência do processo de escavação. Nessa mesma casa, é visto o contato entre a rocha sã e na base uma possível brecha de falha, o que pode indicar um importante ponto de descontinuidade local (Foto D). A foto E mostra que a casa a esquerda do terreno foi construída sobre o talude e com a escavação do terreno, sua base ficou exposta ao intemperismo. Na parte intermediária do talude (Fotos F e G), com acesso pela casa de nº 45, é possível observar um intenso processo erosivo em decorrência das chuvas no local, causando a escavação do terreno. Na foto H destaca-se o caminho que a água percorre, passando inclusive por baixo da casa.
