**ATENDIMENTO EMERGENCIAL EM TERESÓPOLIS - RJ**

**ABRIL DE 2023**

**Rua Pedro Eleutério de Oliveira - Fischer**

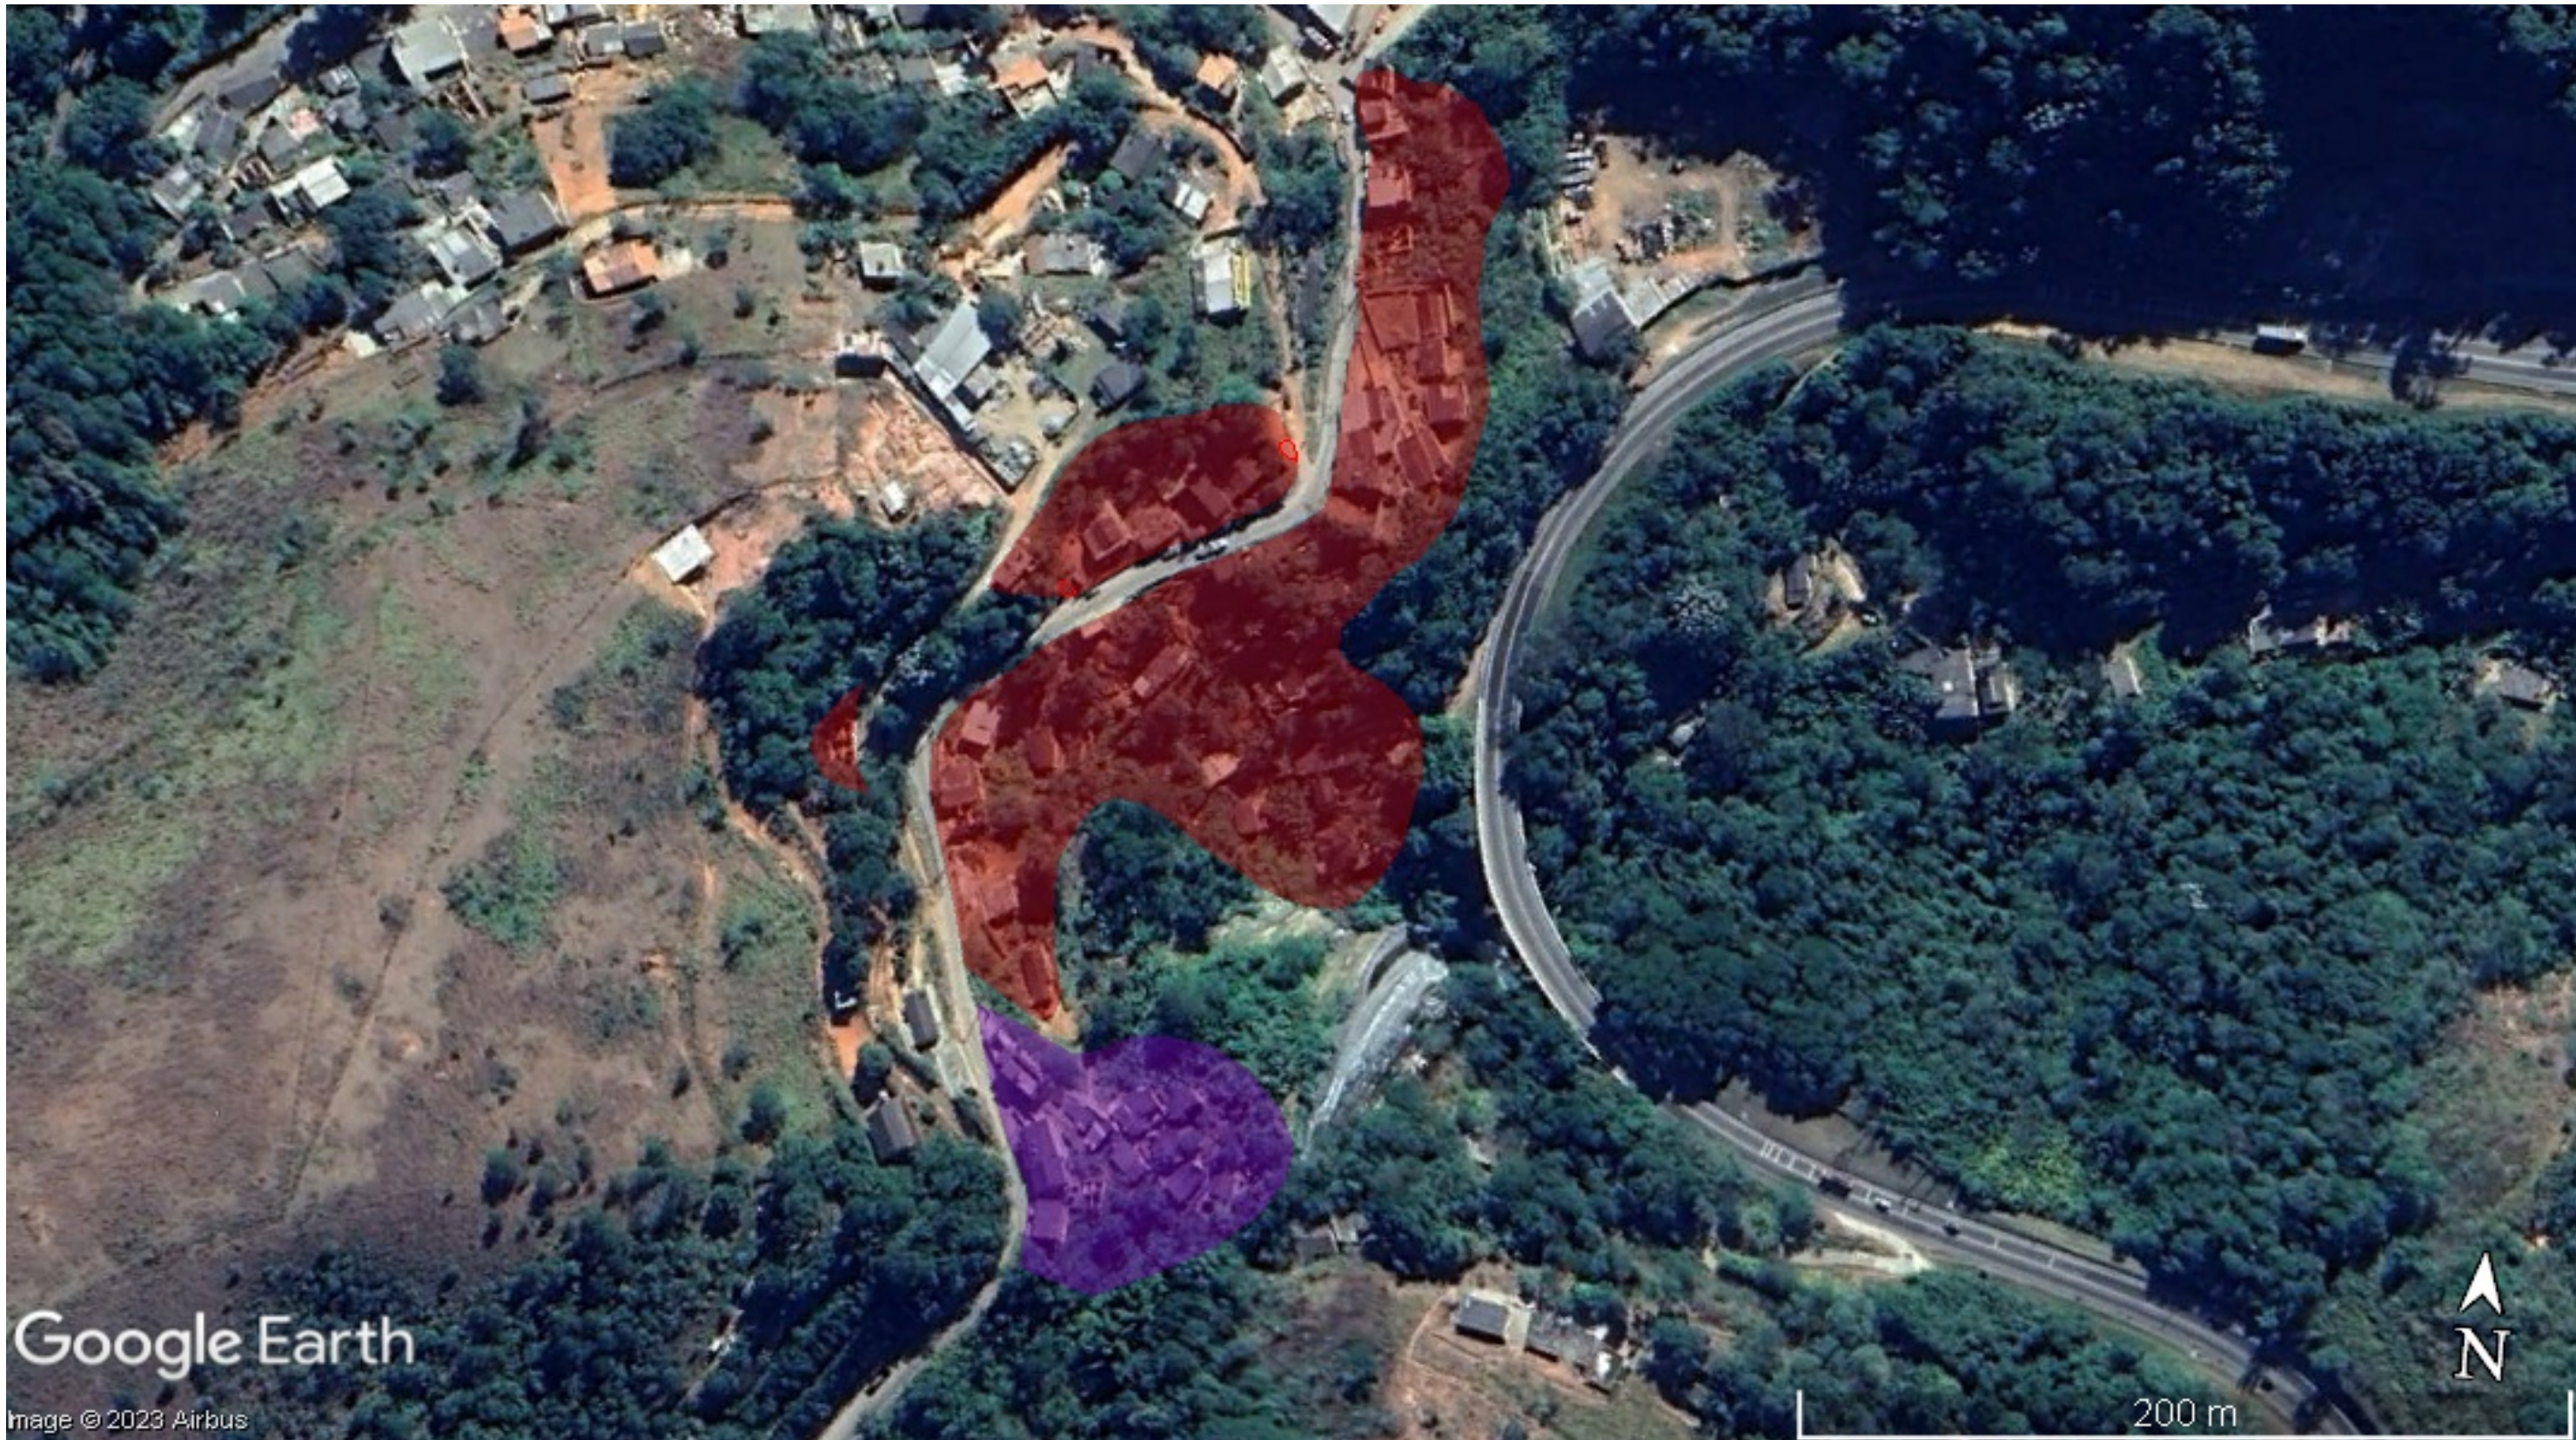
Em atendimento ao município de Teresópolis, para a realização de uma vistoria técnica emergencial, o DRM-RJ realizou no dia 04 de abril de 2023, a avaliação de risco de deslizamento na Rua Pedro Eleutério de Oliveira, Fischer. Trata-se de uma região onde edificações dispõem-se em uma encosta, com recorrentes cortes em taludes, estando as mesmas dispostas a pequenas distâncias de suas cristas e/ou bases (Figura 1a, 1b). De modo geral, estas edificações apresentam vulnerabilidade média a alta, apresentando, por vezes, ausência de elementos estruturais e revestimento externo; destaca-se o avanço de novas construções nas porções superiores (Figura 2). O trecho da encosta vistoriada possui taludes de corte com alturas variando de 1 a 15m e inclinações variando de 50° a 90°, com composição dada por solo residual bem desenvolvido, havendo, de forma pontual, solo com preservação de estruturas e características de seu protólito; e cobertura vegetal dada por espécies arbóreas, arbustivas e gramíneas, e presença de bananeiras. Há o lançamento irregular de resíduos sólidos domésticos, além águas residuais (esgoto e águas servidas) sobre a encosta, e no rio que drena a região, o rio Paquequer. A Rua Pedro Eleutério de Oliveira, rua asphaltada e ausente de drenagem, dispõe-se sobre esta encosta, e se interliga a outras ruas e ruelas com características similares. Pôde-se observar no extremo sul da referida rua, que processos erosivos intensos se encontravam mais atuantes, descalçando parte da rua, do pavimento das servidões e de áreas externas de edificações (próximo ao nº 272) (Figura 3a, 3b). Também neste trecho, foram identificados sinais de movimentação causando trincas no terreno (Figura 4), além da presença pontual de matacões centimétricos, arredondados e média esfericidade (Figura 5), e de um contínuo fluxo de água sobre um talude de corte, próximo a Casa 52 da Rua Antônio José Pacheco, associado ao lançamento in natura de esgoto e águas servidas de maneira irregular sobre talude, que permanecia atuante e formando pequenas poças (Figura 6). O solo apresentava-se mais saturado nesta porção, possivelmente associado ao lançamento irregular de águas residuais de forma mais concentrada neste ponto, além da maior proximidade com o rio (Figura 7), o que possibilita maiores variações do nível freático e, consequentemente, sua saturação. O local apresenta histórico de deslizamentos pretéritos de proporções consideráveis, como o ocorrido em 2011. É recorrente a execução de jateamento de concreto sobre taludes e construção de muros com a finalidade de contenção, sem aparatos e técnicas estruturais que garantam a funcionalidade e eficiência da técnica empregada (Figura 8). Considerando o cenário atual, a metodologia de classificação de risco do DRM-RJ, trata-se de uma área de Muito Alto e Alto Risco, ou seja, há possibilidade de deslizamentos de solo decorrentes da composição e ângulo dos taludes observados. Portanto, recomenda-se a fiscalização e monitoramento do local, avaliação de um profissional capacitado e qualificado para a adoção de obras geotécnicas cabíveis.
