Data de vistoria: 19/05/2022

**ATENDIMENTOS EMERGENCIAIS EM PETRÓPOLIS**

**MAIO DE 2022**

**Deslizamentos na R. Atilio Marotti, Quarteirão Brasileiro**

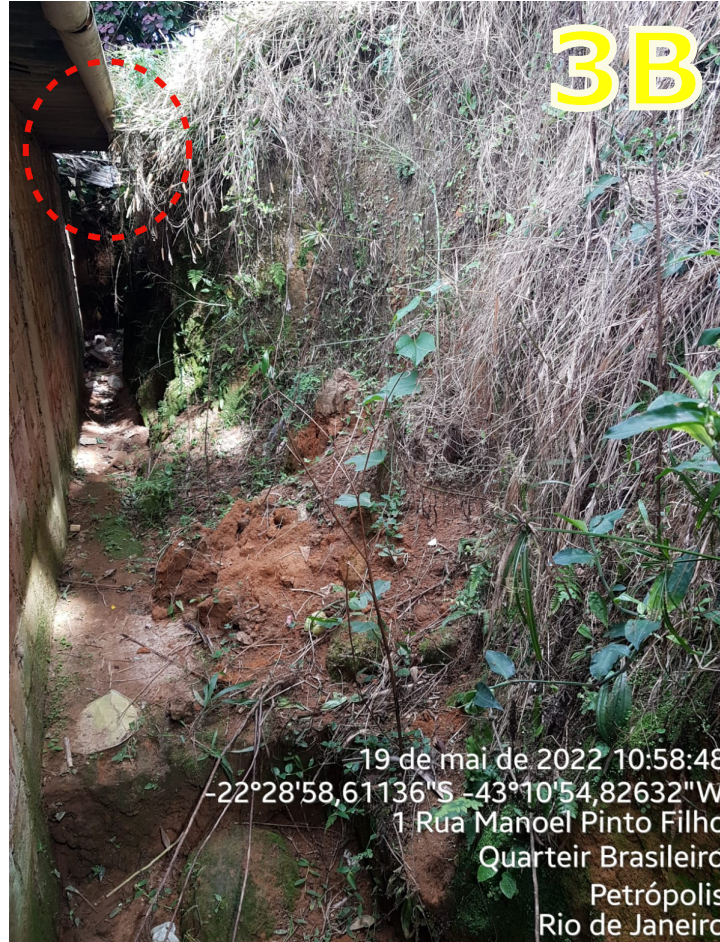
(3) Acima da casa do Sr. Jorge, há uma residência a montante do talude que possui um quintal com distância nula da cicatriz. A enxurrada criou um processo erosivo que escavou as laterais do terreno onde foi construído o quintal (foto 3A). A vertente nos fundos desta casa dista a menos de 1 metro e possui árvores de médio e grande porte. Neste talude, já ocorreram pequenos deslizamentos, um provavelmente deflagrado pelo sistema de calhas incompleto do telhado, que verte água diretamente nesta cicatriz (foto 3B). Não havia ninguém na residência que pudesse prestar esclarecimentos. Portanto, o polígono de risco inclui as duas residências pois o talude encontra-se instável e o processo que pode ser reativado em caso de chuvas intensas.
