## Parecer Técnico em Ipiabas, Valença - RJ

Rodovia RJ-137 - Fazenda do Vale

Data da Vistoria: 19/04/23

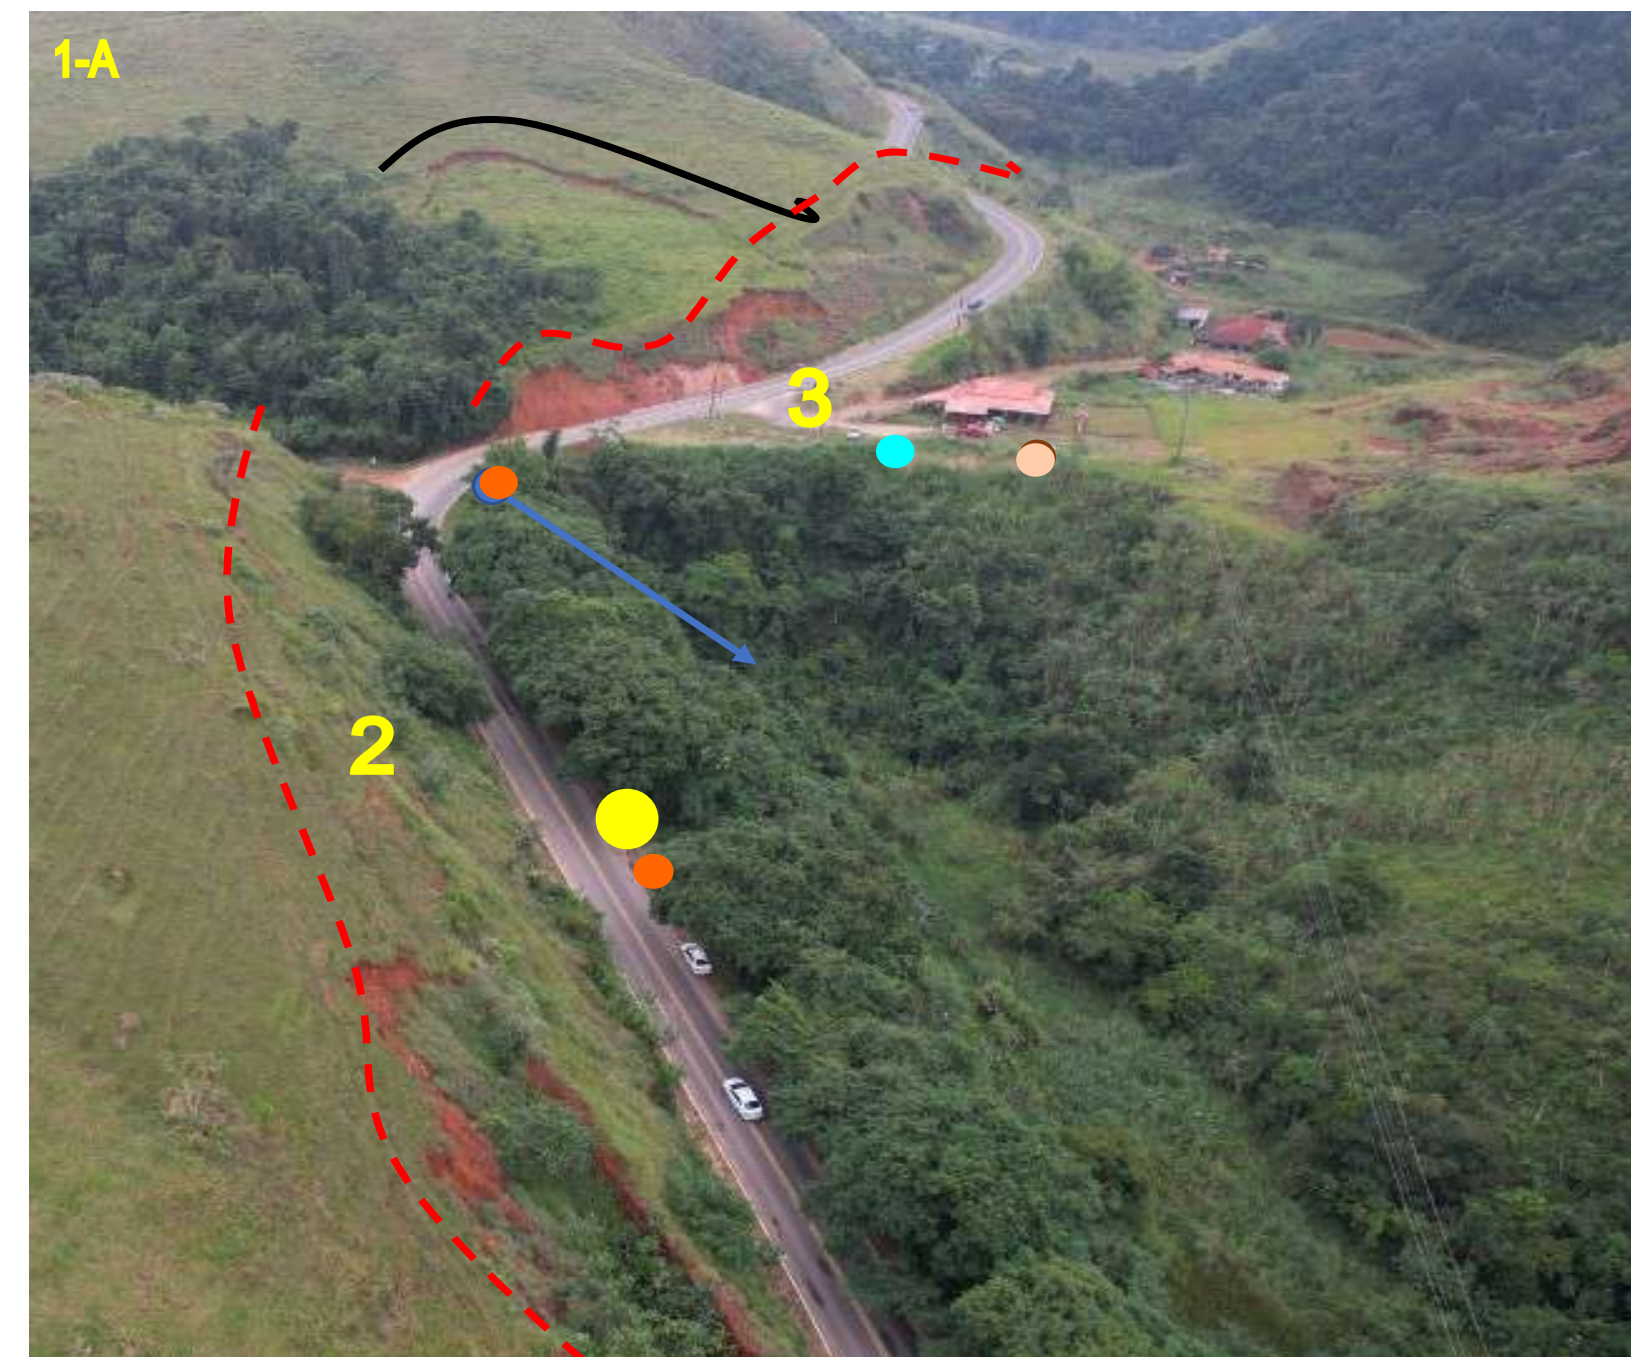
A vistoria para avaliação de risco geológico foi realizada no dia 19/04/23 na rodovia RJ-137, no trecho de acesso a Ipiabas, distrito de Barra do Piraí, RJ.  
A rodovia transpassa um relvo colinoso com encostas suaves e grande fluxo hídrico (Figura 1-A).

(1) No ponto a jusante (rodovia-encosta) da rodovia, a encosta apresenta inclinação superior a 45° com vegetação de alto porte, observou-se uma forte erosão laminar paralela a escada hidráulica (intacta) (Figura 2-A), a evolução do processo vem afetando as condições da pista, onde o desnível do asfalto é marcado pela presença de duas manilhas com sinalização (Figura 2-B). Observou-se pneus junto ao material mobilizado, estes provavelmente foram utilizados em uma tentativa de conter o avanço da erosão ou para a sustentação da manilha que desagua na escada hídrica (Figura 2-A). As canaletas de escoamento da água estavam obstruídas, sendo o sistema de drenagem ineficiente. Toda encosta a montante (encosta-rodovia) sofreu um corte de talude verticalizado, mantendo uma altura de 5 a 15 metros, apresenta marcas de erosão e cicatrizes de deslizamentos recentes e pretéritos, com vegetação rasteira e porções sem cobertura vegetal (Figura 1-A).

(2) Em um trecho próximo, observaram-se trincas já evoluindo para um degrau de abatimento de dimensões significativas (Figura 2-A e 2-B), indicando a possibilidade de um movimento rotacional ativo, onde a apresentam um horizonte de solo espesso e homogêneo (Figura 3-A), à jusante há uma loja e uma casa podendo ser atingidas, deixando a via intrafegável. O local está próximo a uma drenagem encaixada com forte fluxo hídrico e dada similaridade dos indicadores de riscos observados em ambas as vertentes (Figura 1A), sob esse contexto a área apresenta propensão ao desenvolvimento a movimentações complexas de massa.

De acordo com a metodologia de classificação de Risco do DRM-RJ, a área vistoriada encontra-se em risco geológico muito alto, dado os indicadores de instabilidade observado em campo, recomenda-se intervenções adequadas, além do constante monitoramento do local por um profissional qualificado.
