PARECER TÉCNICO EM MANGARATIBA-RJ

ABRIL DE 2023

PARQUE BELA VISTA I  
MANGARATIBA

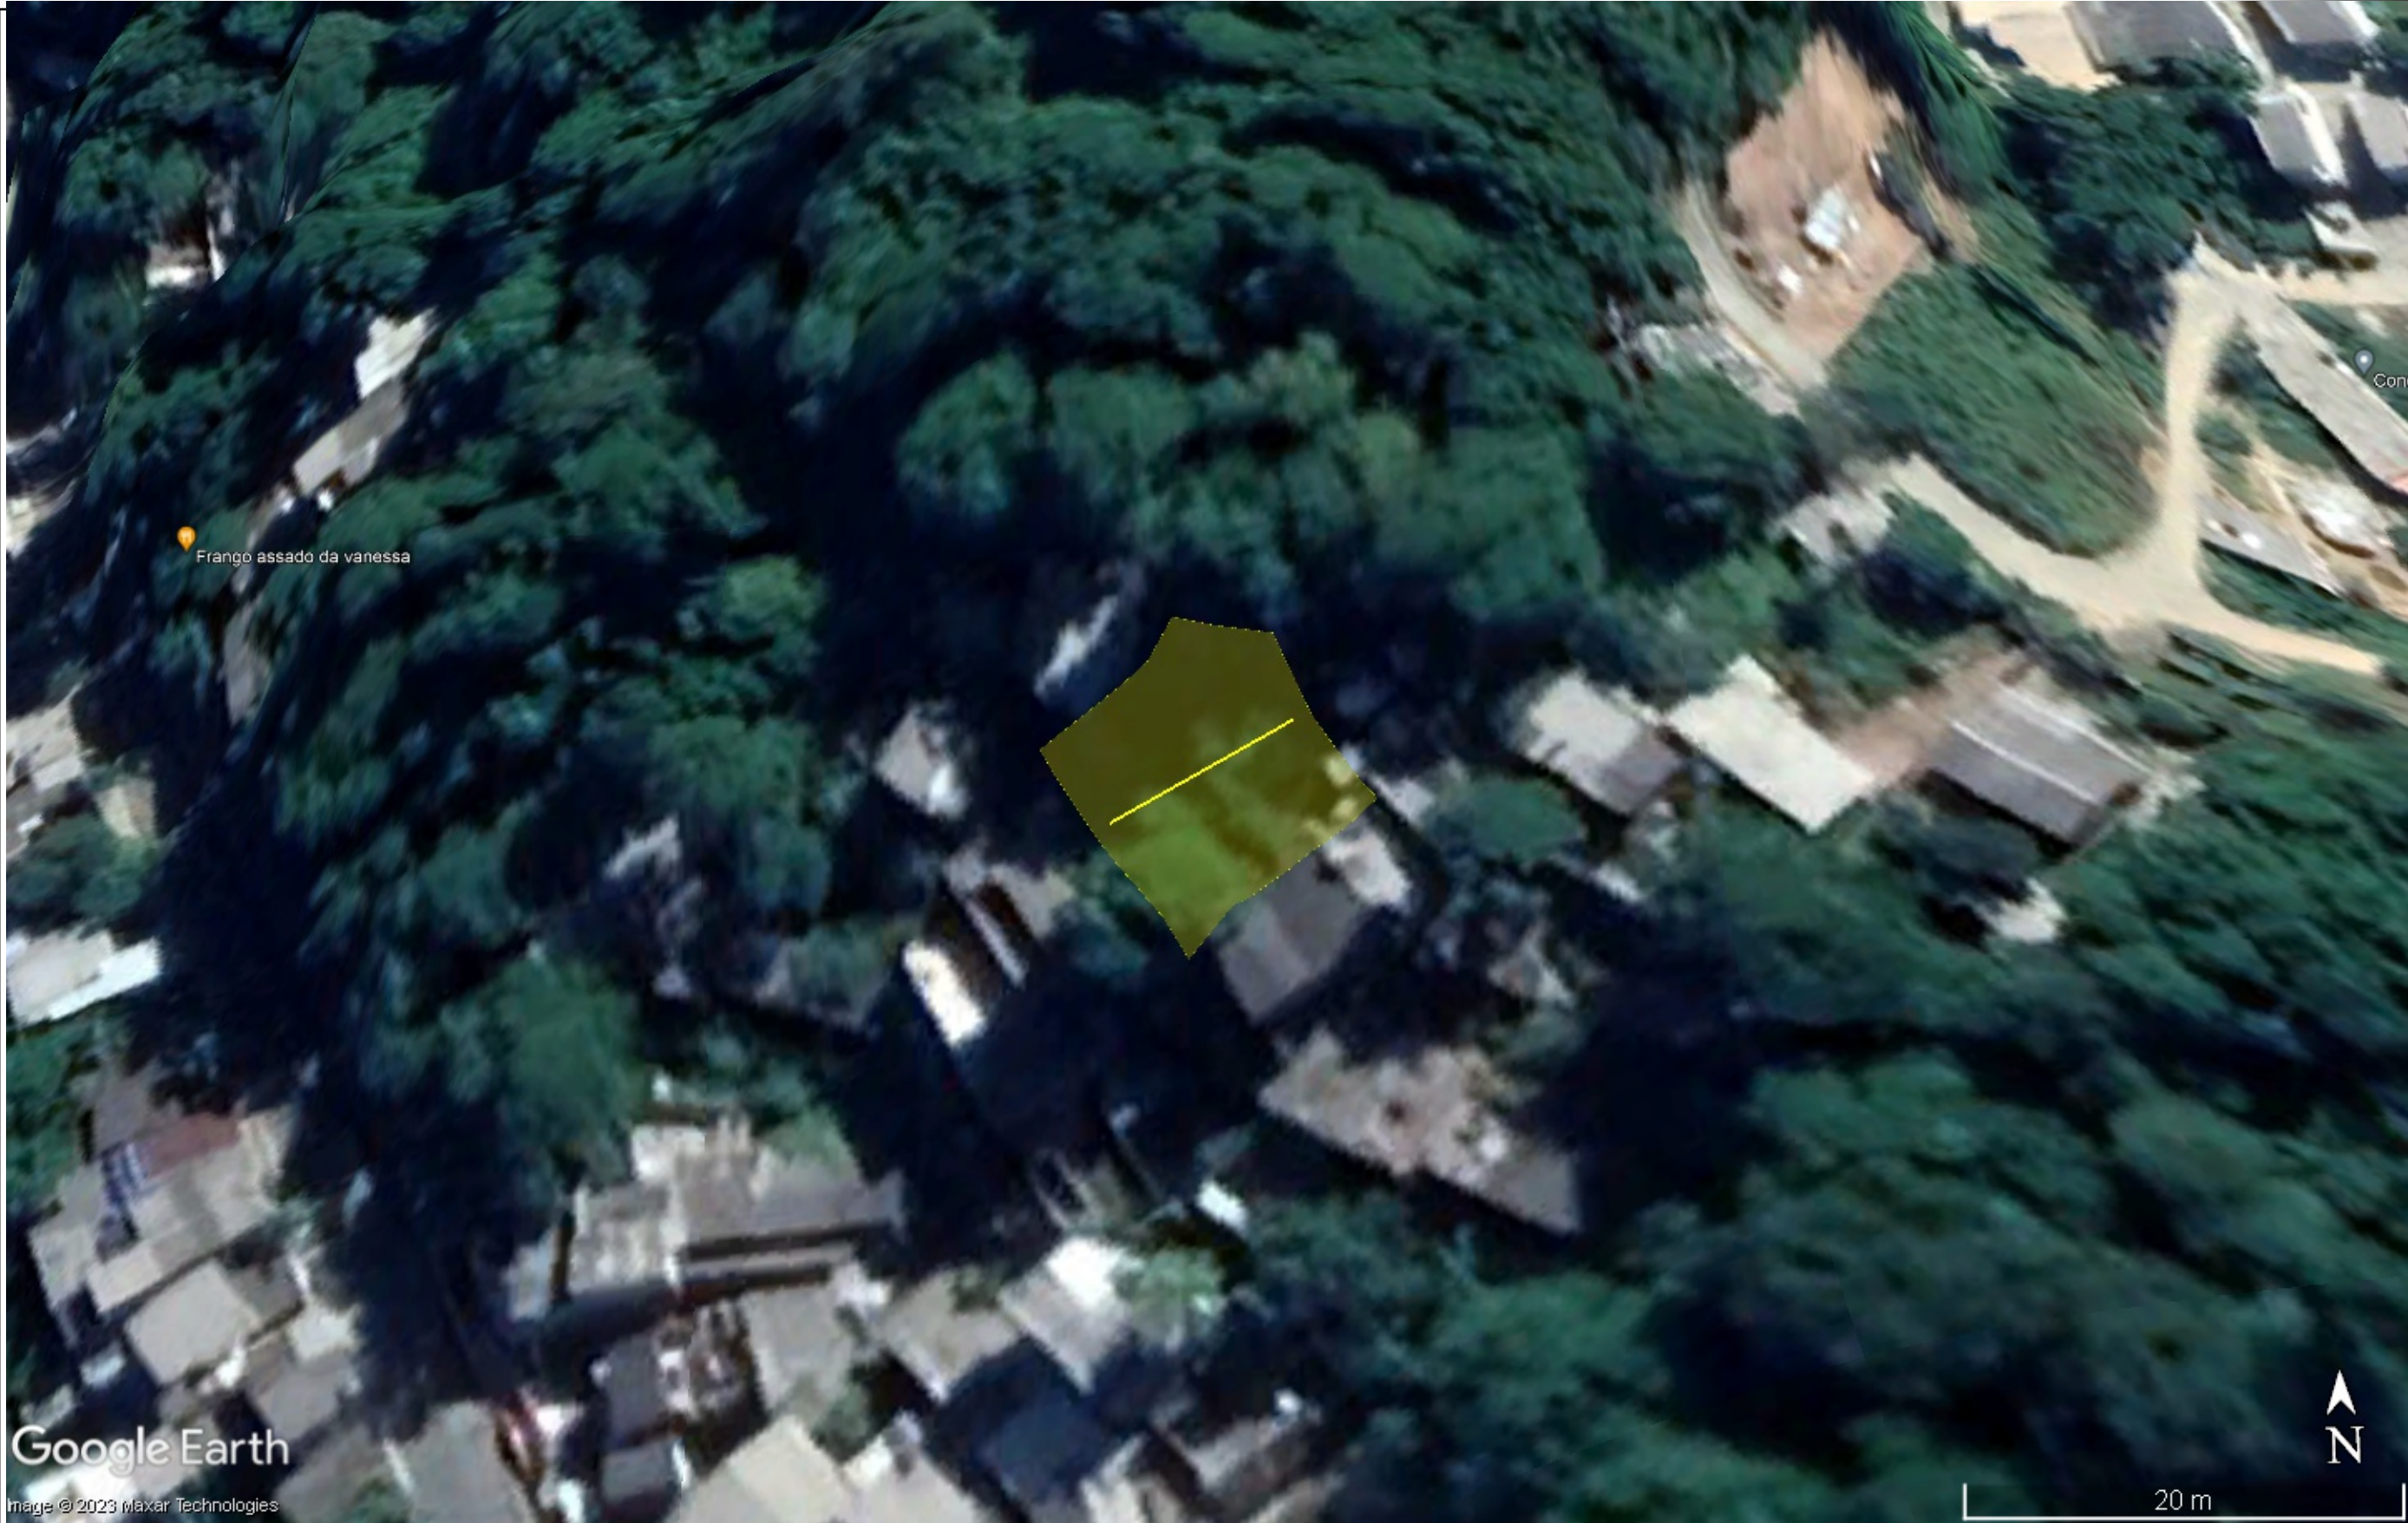
Muro embarrigado em direção a via de acesso (A) local sem drenagem. A montante desta construção há uma casa recém reformada (B) com obras em andamento de do que seria uma varanda. O material deslocado já se encontra a jusante do muro (C). Na sequência da via há outra construção com pneus e blocos de rocha também embarrigados.A montante desse muro precário, há uma construção destruída (D).

Considerando o cenário atual, a metodologia de classificação de risco do DRM-RJ, trata-se de uma área de Risco Médio, ou seja, há possibilidade de risco de avanço dos processos descritos em caso de chuvas intensas que causem instabilidade nas encostas. Portanto, recomenda-se a fiscalização e monitoramento do local, avaliação de um profissional capacitado e qualificado para a adoção de obras geotécnicas cabíveis.
