Em atendimento ao ofício DER/CHEGAB nº 97, o DRM-RJ realizou no dia 04 de abril de 2023, uma vistoria técnica as margens da RJ-148, km 61, bairro Bacelar, trecho próximo ao portal do município de Carmo. A vistoria teve como objetivo avaliar o risco geológico relacionado a ocorrência de movimento de massa.

**PARECER TÉCNICO EM TERESÓPOLIS - RJ**  
**ABRIL DE 2023**  
**RJ-148 KM 61**

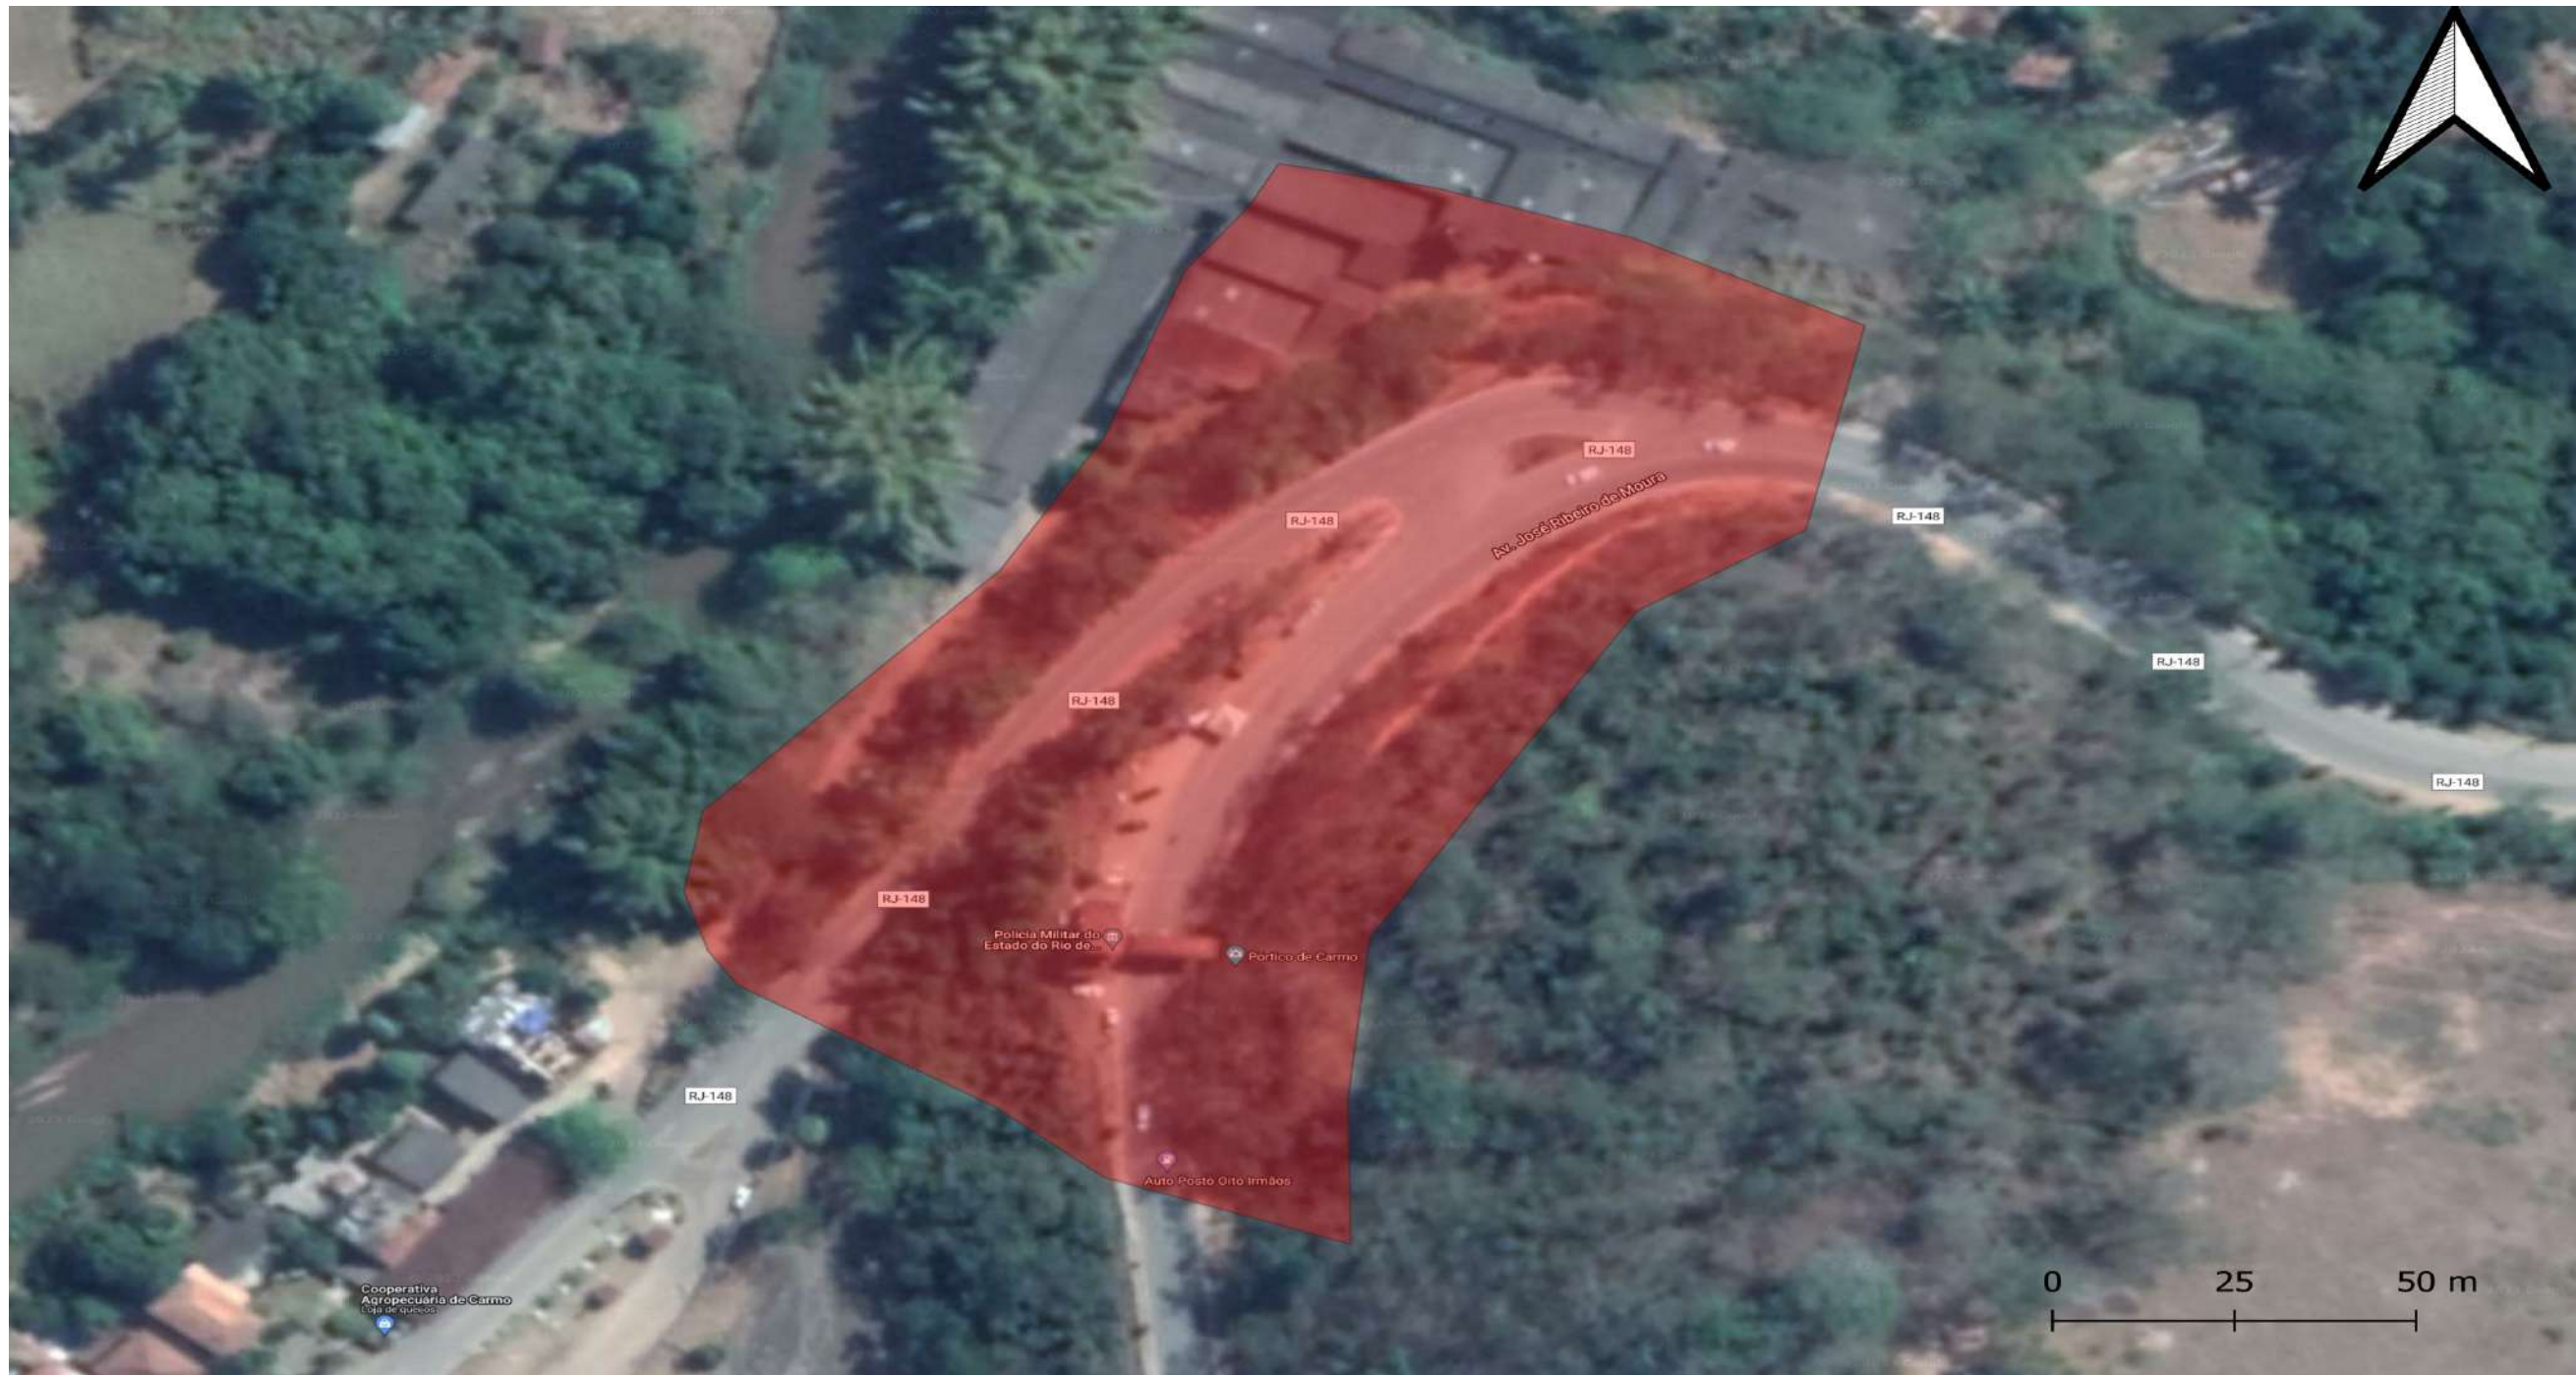
(1) Ocorrência de deslizamento planar pretérito à direita da RJ-148, sentido a cidade de Carmo. Foram mobilizados solo residual, cobertura vegetal de vários portes e galhos de árvore. A encosta apresenta cerca de 12 metros de altura, extensão de aproximadamente 20 metros da cicatriz de deslizamento, e inclinação de 70° à cicatriz em negativo. Há evidências de feições erosivas como sulcos e ravinas, árvores inclinadas e trincas no asfalto, o que indica a instabilidade do terreno. Na montante do deslizamento há uma edificação (Guarda Civil Municipal Ambiental) com distância de 5 metros da crista do deslizamento. Foram colocadas lonas como forma paliativa de retardar o processo erosivo, no entanto, no momento da vistoria, as mesmas encontravam-se destruídas.

(2) A jusante, à esquerda da RJ-148 com sentido a Barra de São Francisco, há evidências de trincas no asfalto próximas ao meio-fio, calçada de terra distando de 1 a 3 metros da crista de deslizamentos planares pretéritos. O talude de corte com altura de cerca de 12 metros, é composto por solo coluvionar e cobertura vegetal densa. Pode-se observar também outras condicionantes geológica-geomorfológicas de instabilidade, tais como: trincas no aterro; feições erosivas; área de bambuzal, estando algumas inclinadas; e árvores inclinadas. Ademais, há 3 edificações a jusante, com distância de até 5 metros do talude.

(3) Na Avenida José Ribeiro de Moura, na entrada à cidade de Carmo, e na proximidade da Guarda Civil, foi observada outra cicatriz de deslizamento pretérito com altura de 12 metros e extensão de 28 metros, aproximadamente, composta por solo laterítico e saprolítico. Há processos erosivos avançados, árvores de alto porte na crista do deslizamento e vegetação densa. Em continuidade ao item (1), no setor a montante da encosta, foram observados indicativos de avanço na instabilidade do terreno, como trincas no solo de 20 centímetros e degraus de abatimento com cerca de 25 metros de extensão.

Em todas essas situações, não foram observadas sistemas de drenagens.

Assim sendo, considerando a metodologia de classificação de risco a deslizamentos do DRM-RJ, trata-se de Risco Muito alto. Portanto, recomenda-se a fiscalização e monitoramento da área; avaliação de um profissional qualificado para a adoção de obras geotécnicas, considerando a implantação de um sistema de drenagem eficiente e bem dimensionado para toda a encosta; orientação aos transeuntes sobre o risco do local; em casos de chuvas intensas, evitar passar pelo local; e colocação de lonas como forma paliativa, tendo em vista a possibilidade de evolução dos processos geológicos.
