**ATENDIMENTOS EMERGENCIAIS EM PETRÓPOLIS**  
**JUNHO DE 2022**

Deslizamento na rua Coronel Duarte da Silveira, Bingen.

Data da elaboração: 02/06/22  
Data da vistoria: 01/06/22

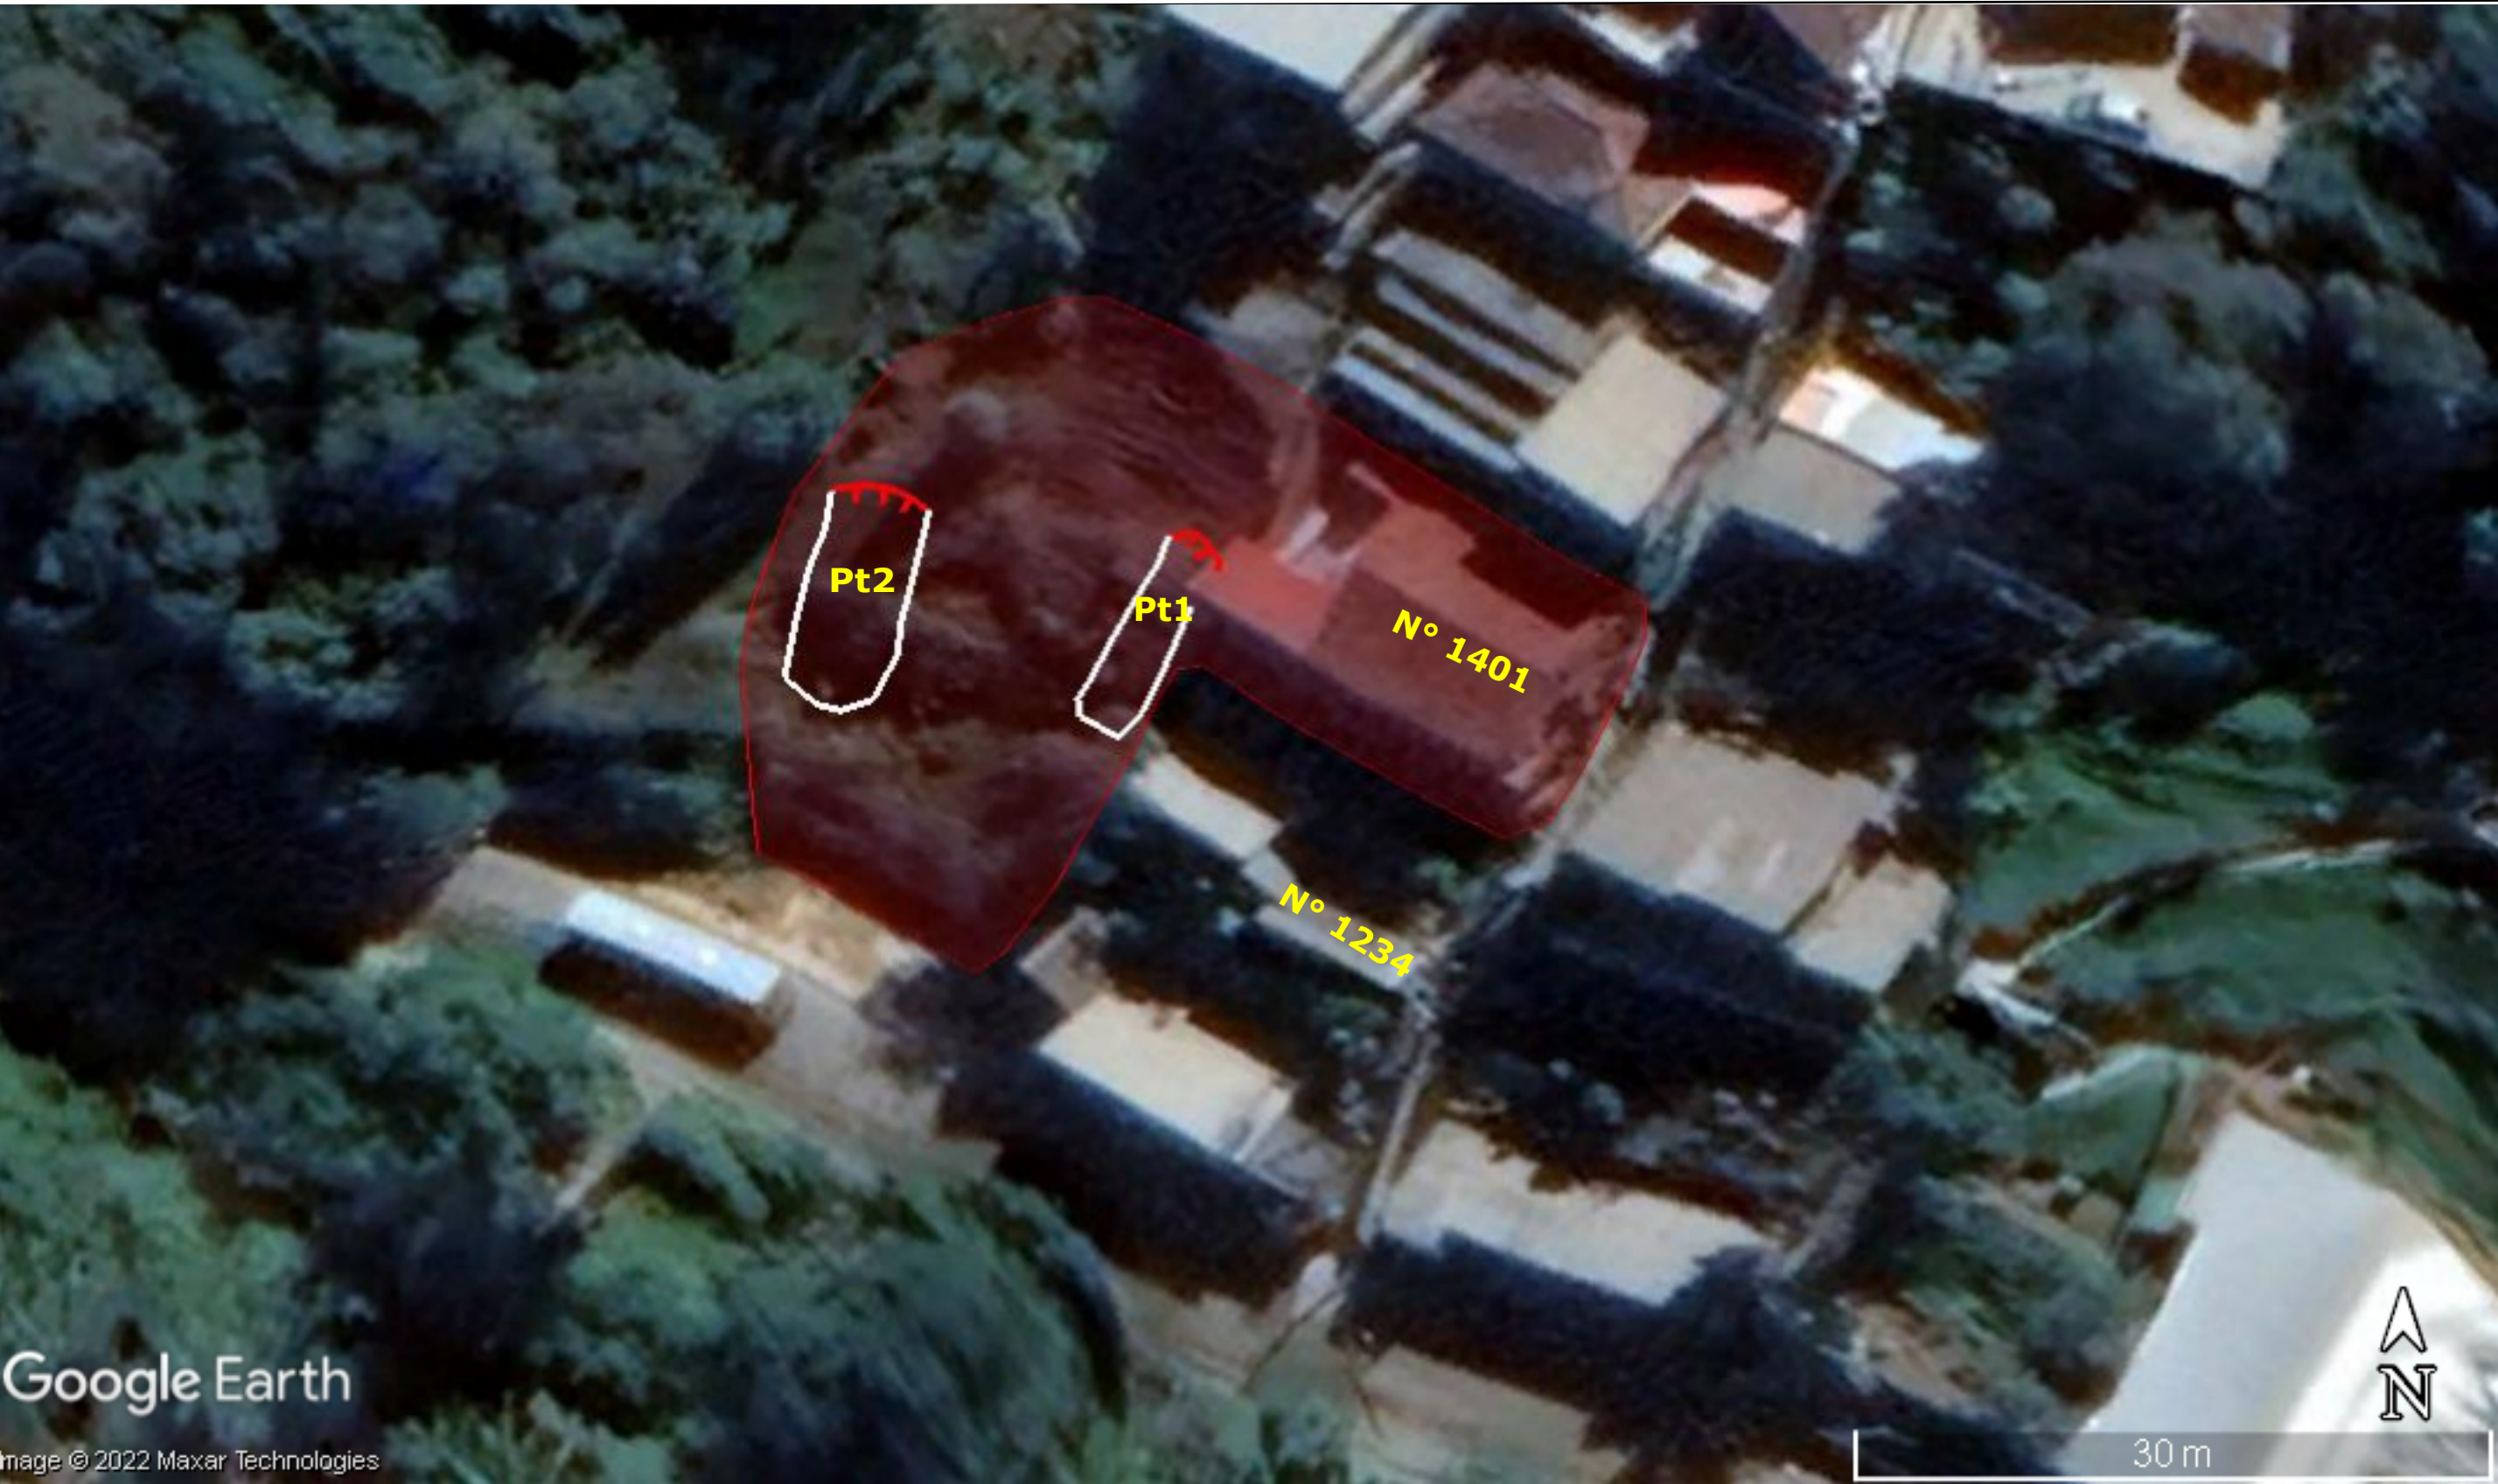
Ocorrência de deslizamentos no terreno vizinho ao número 1234 da Rua Coronel Duarte da Silveira. Não há registro de vítimas. Foram identificados dois escorregamentos no terreno, porém no momento da visita não havia moradores no local para prestar maiores informações. O talude está parcialmente com contenção de concreto **(a)**, este não apresenta sistema de drenagem e sua estrutura ocasiona dois caminhos preferencias para o fluxo d'água em períodos de chuva que desemboca sobre a face do talude sem conteção de concreto. Há um muro de contenção na base do talude e no final do talude há presença de muro de contenção **(b)**.

**Pt1)** O escorregamento planar de solo residual maduro ocasionando uma estrutura em balanço na lateral da residência de nº 1401 a montante do talude **(c)**. A cicatriz tem aproximadamente 2,5 m de comprimento por 5 m de altura. O talude tem vegetação de baixa densidade e na região do depósito de detritos há bananeiras. Portanto, o polígono de risco remanescente inclui a residência pois o talude encontra-se instável e o processo que pode ser reativado em caso de chuvas intensas.

**Pt2)** A cicatriz tem 2 m de largura e 6 m de altura declividade variando de 90º a 70º, a vegetação é de pequeno porte com a presença de duas arvores de medio porte, não afetando nenhuma residência.
