## PARECER TÉCNICO EM RESENDE - RJ

MAIO DE 2023

BAIRRO JARDIM BRASÍLIA

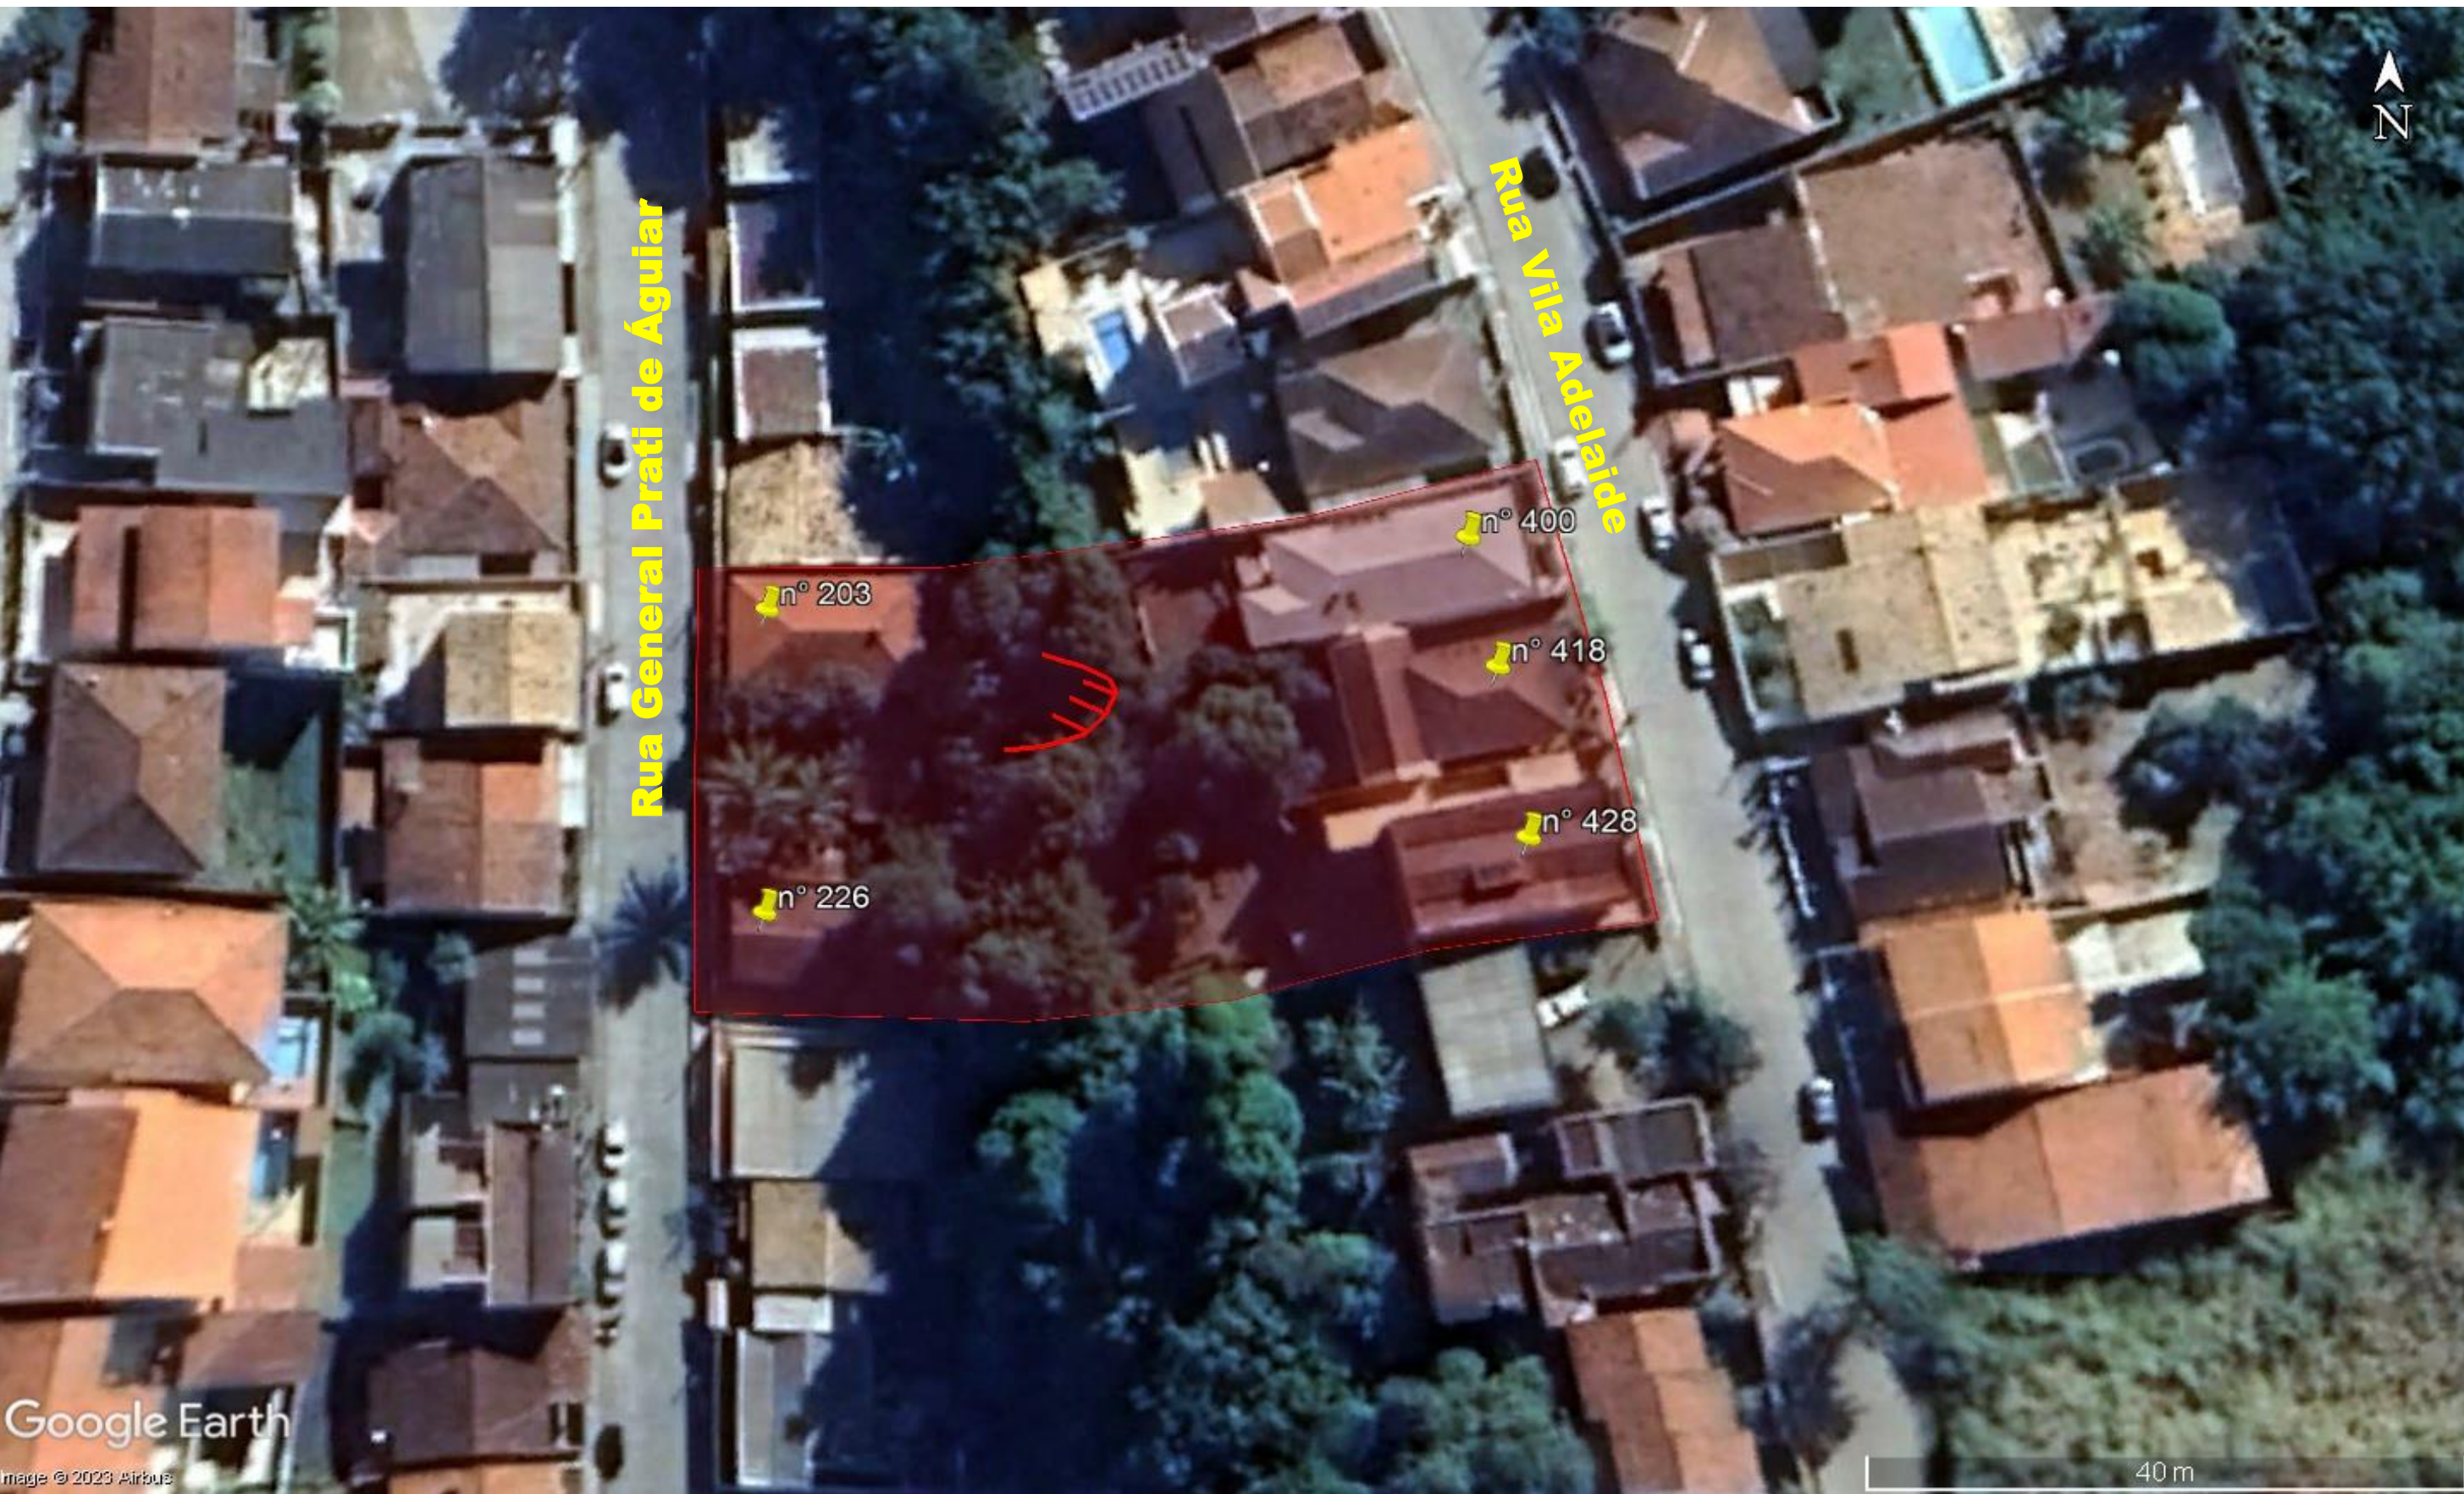
## Residência nº 203

Na residência de nº 203, o principal deslizamento planar que mobilizou bastante material, ocorreu há cerca de 5 anos atrás. Houve também movimento gravitacional de massa em Outubro de 2022, podendo observar a cicatriz do deslizamento (Figura 5), além de um pequeno deslizamento no dia 30/03/2023 (Figura 13). No momento da vistoria, foram observados feições erosivas em estado avançado, materiais mobilizados como vegetação (árvores de médio porte, bananeira e bambus), solo bem alterado, partes do muro de alvenaria e blocos de rocha, estando as árvores e bambus inclinadas (Figuras 7, 10, 11 e 12). No deslizamento planar ocorrido há 5 anos, parte do muro dos fundos da casa caiu. O morador da residência alega que o evento deflagrador do movimento de massa, foi uma tentativa de canalização de água pluvial realizada pela vizinha a montante do seu terreno, onde a água foi desviada para o seu terreno, saturando o solo e ocasionando na queda do muro. Atualmente, os fundos desse imóvel não possui nenhum tipo de sistema de drenagem pluvial e, segundo o morador, a drenagem que existia está obstruída. O muro de alvenaria (altura de cerca de 3 metros) localizado no sopé da encosta, encontra-se a uma distância de 0,5 a 6 metros dos fundos da casa (Figura 1). Foi constada também a presença de um poço artesiano no terreno (Figura 14), com 4 a 5 metros de profundidade e diâmetro de 60 cm. Segundo o morador, no fundo deste poço encontra-se uma rocha aflorante. Ademais, com os diversos deslizamentos que vem ocorrendo há anos no local, devido a instabilidade do terreno e ao talude de corte verticalizado (Figura 4) para a construção do muro de alvenaria, destaca-se que um desses eventos resultou na destruição parcial da garagem (Figuras 2, 3 e 6). Somadas as águas pluviais mau drenadas, a água que brota no substrato do terreno, contribui para a umidade observada em todo terreno, o que implica nas diversas trincas localizadas na pavimentação do quintal da casa (Figura 9). Além disso, destaca-se para a trinca cisalhante observada na parede da residência (Figura 8), o que evidência a instabilidade no terreno.

Desta forma, tendo em destaque a vistoria nas residências indicadas pelo ofício, e levando em consideração o processo avançado de instabilidade da encosta com deslizamento mais recente em Março de 2023, foi traçado um polígono de Risco Remanescente abrangendo as 5 residências (Figura 6), ou seja, há possibilidade de avanço do movimento de massa a montante e lateralmente, de acordo com a metodologia de classificação de risco a deslizamentos utilizada pelo DRM-RJ. Destaca-se para os processos atuantes e ativos, podendo ser agravados em episódios futuros de chuvas intensas. Portanto, recomenda-se a fiscalização e monitoramento do local; avaliação de um profissional capacitado e qualificado para a adoção de obras geotécnicas cabíveis, com a implementação de um sistema de drenagem eficiente e bem dimensionado a montante e a jusante da encosta; evitar fazer escavação e jogar lixo/entulhos na encosta; orientar os moradores e transeuntes sobre o risco no local; colocar uma lona na encosta como forma paliativa para retardar o processo erosivo.

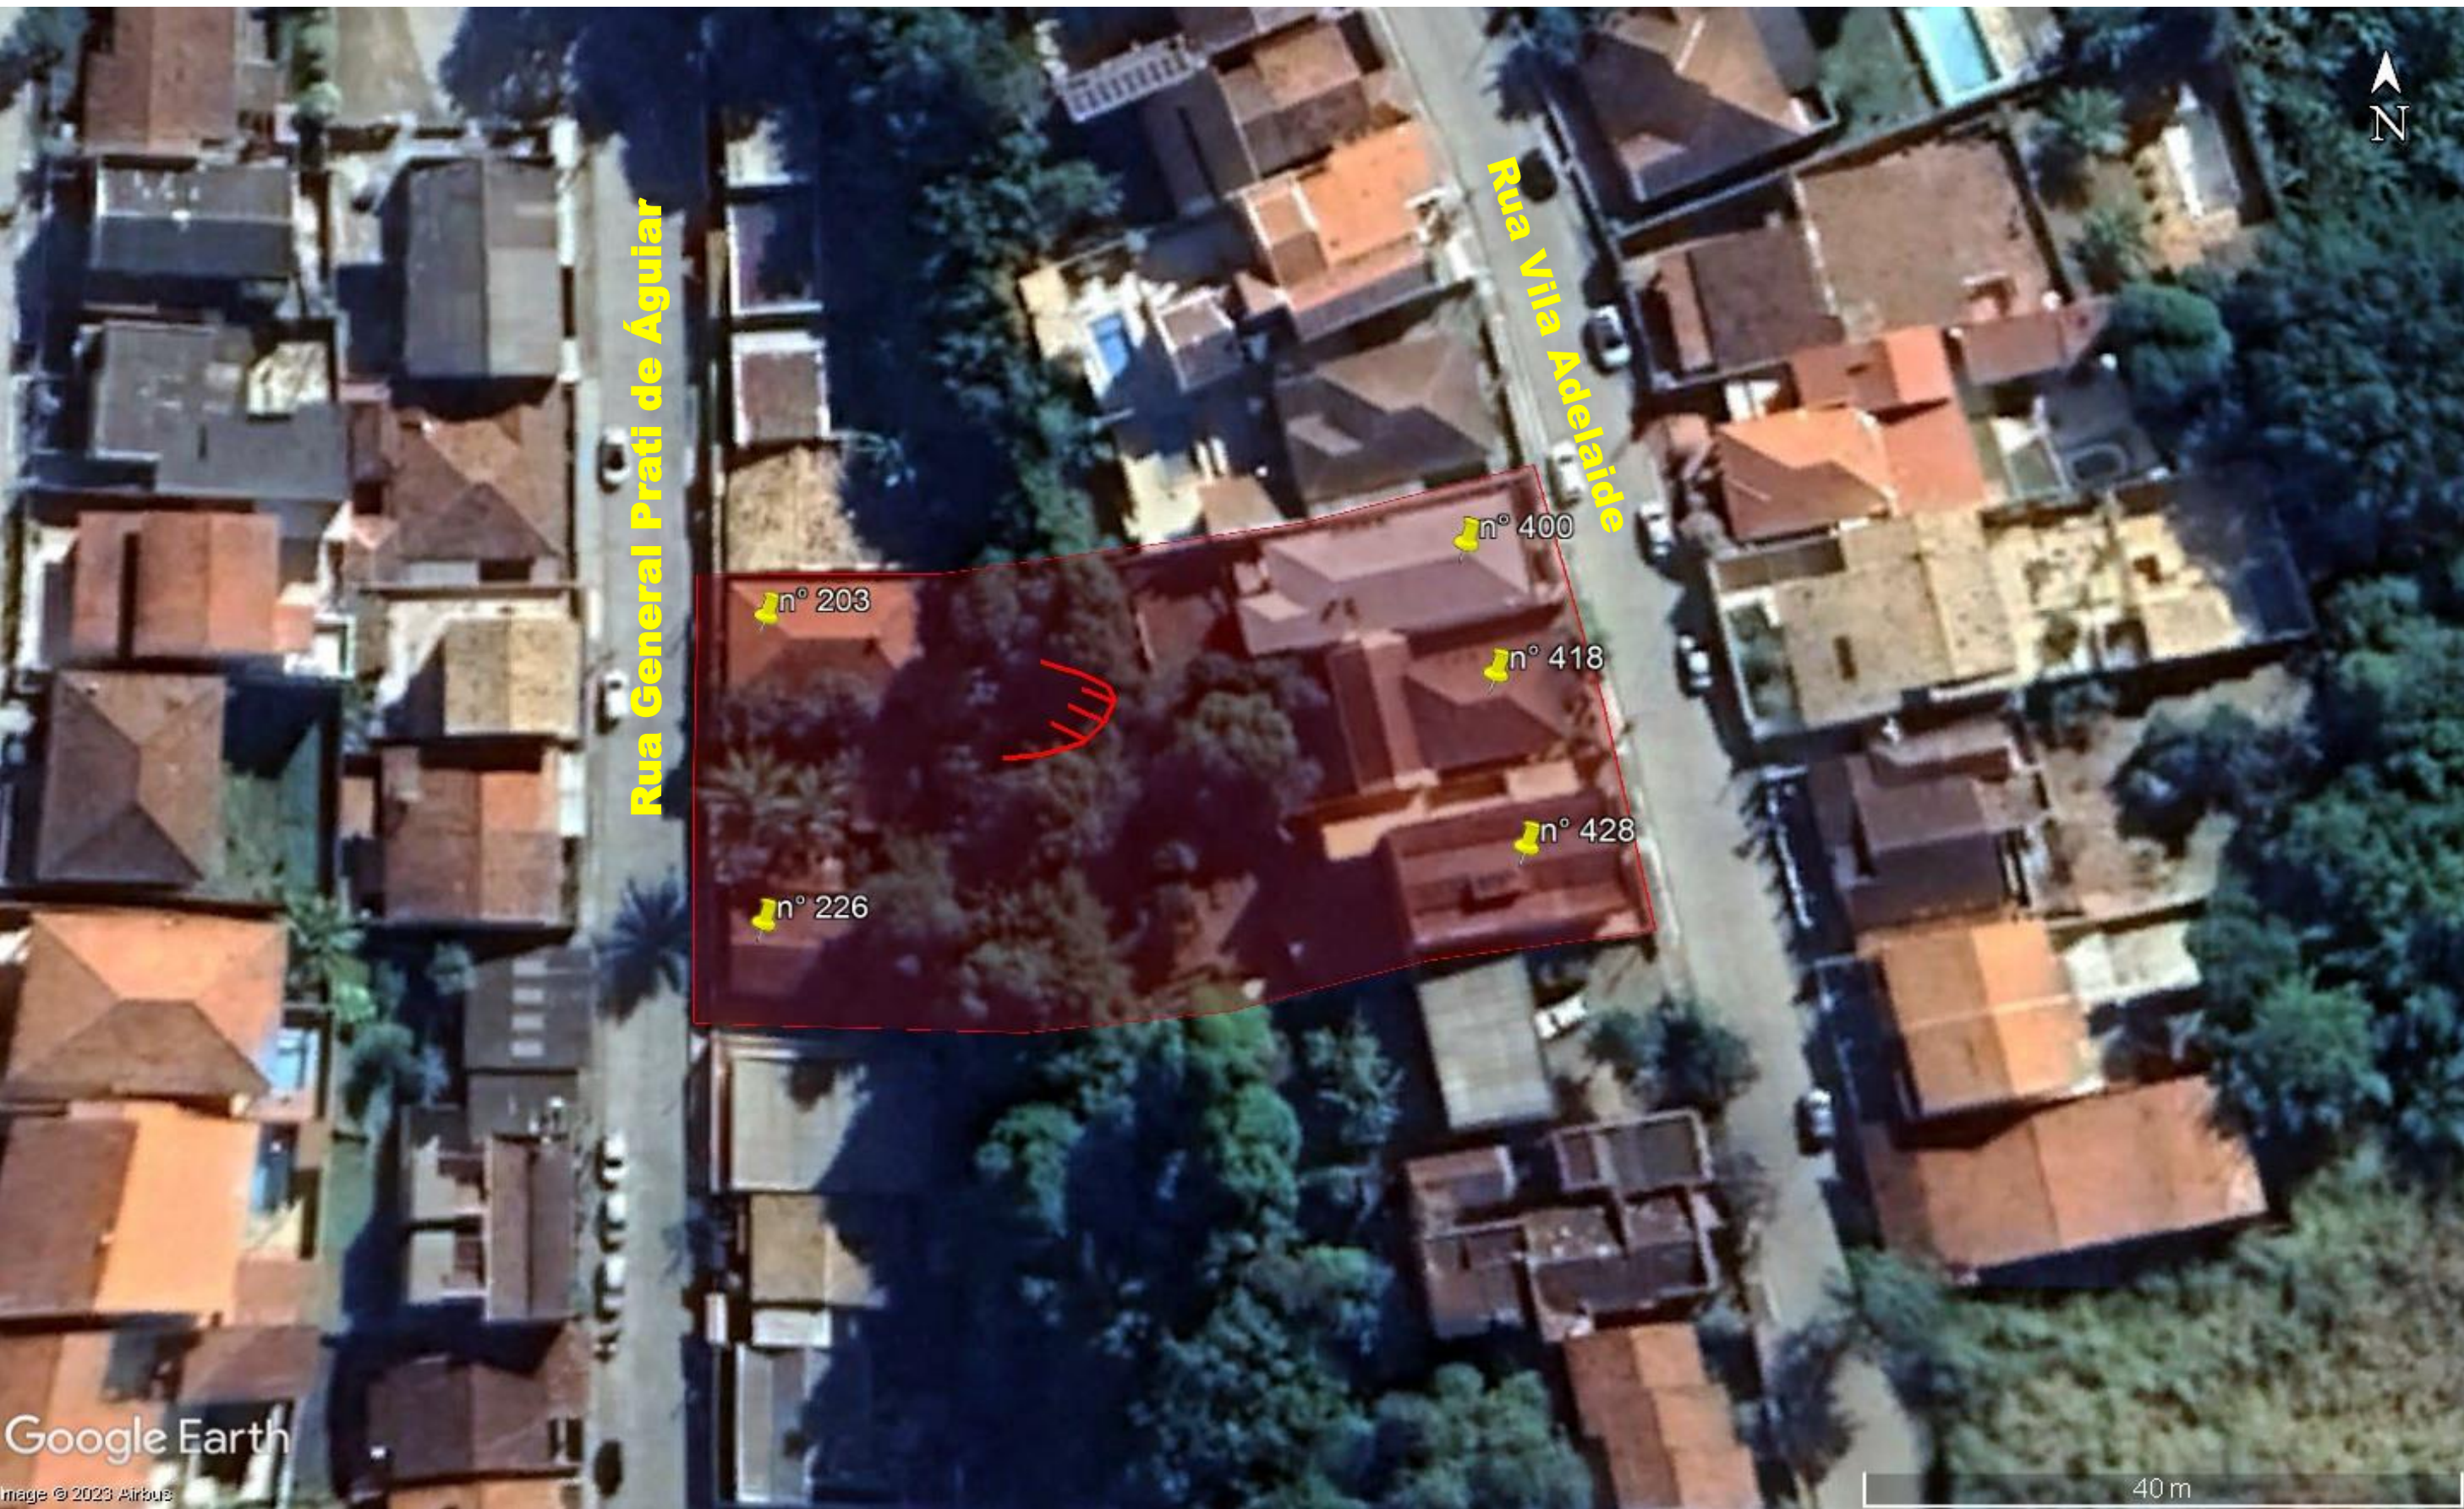
Na residência de nº 428, há um muro de alvenaria no início da encosta, logo após o muro há um bambuzal, onde não foram observados bambus inclinados (Figura 6). No entanto, foram observados trincas e destruição parcial deste muro. O terreno dessa moradia encontra-se a montante da casa de nº 226, na rua General Prati de Aguiar. Observou-se nos muros laterais do fundo do terreno, de ambos os lados, trincas cisalhantes e rachaduras, destacando-se um setor onde o muro se separou por completo (Figuras 1, 3 e 8). Estas evidências indicam o processo de movimentação do terreno já instalado. Outra característica indicadora da instabilidade do terreno observada, foi a formação de um degrau de abatimento (Figura 15), em fase inicial, que se encontra paralelo as rachaduras do muro das Figuras 11 e 14. Vale destacar a irregularidade do terreno, onde há diversas trincas na pavimentação (Figura 7), além da base do muro e da calçada com processo erosivo avançado, acarretando na mobilização do material do aterro (Figuras 2 e 4). O sistema de drenagem no local não é eficiente, tendo o escoamento de água pluvial diretamente para a encosta, contendo drenos nos setores do muro de alvenaria a jusante que encontram-se parcialmente obstruídos (Figuras 5, 9 e 12). Outro destaque no local, é a presença de uma canaleta perpendicular à direção da água pluvial, que não é eficaz para o escoamento no terreno (Figuras 10). Uma forma de contenção paliativa observada no local, é a presença de telhas, ao lado da canaleta e da rampa de acesso a residência, que seguem uma linha contínua e em várias camadas, estando paralelas a direção do fluxo de água pluvial (Figura 13). Tijolos e outros materiais foram utilizados para sustentar a calçada que se encontra sobre um aterro, que foi realizado para o aplainamento do terreno e, a respectiva construção da moradia. Segundo o morador deste imóvel, o morador do imóvel de nº 203, da rua General Prati de Aguiar, escavou diversas vezes a base da encosta, com início em 2001, o que gerou a instabilidade do terreno, deixando partes do talude em negativo. Com a inexistência do sistema de drenagem, lançamento de água pluvial na encosta e nível de intervenção no local, as evidências de instabilidade são expressivas e de alta magnitude.

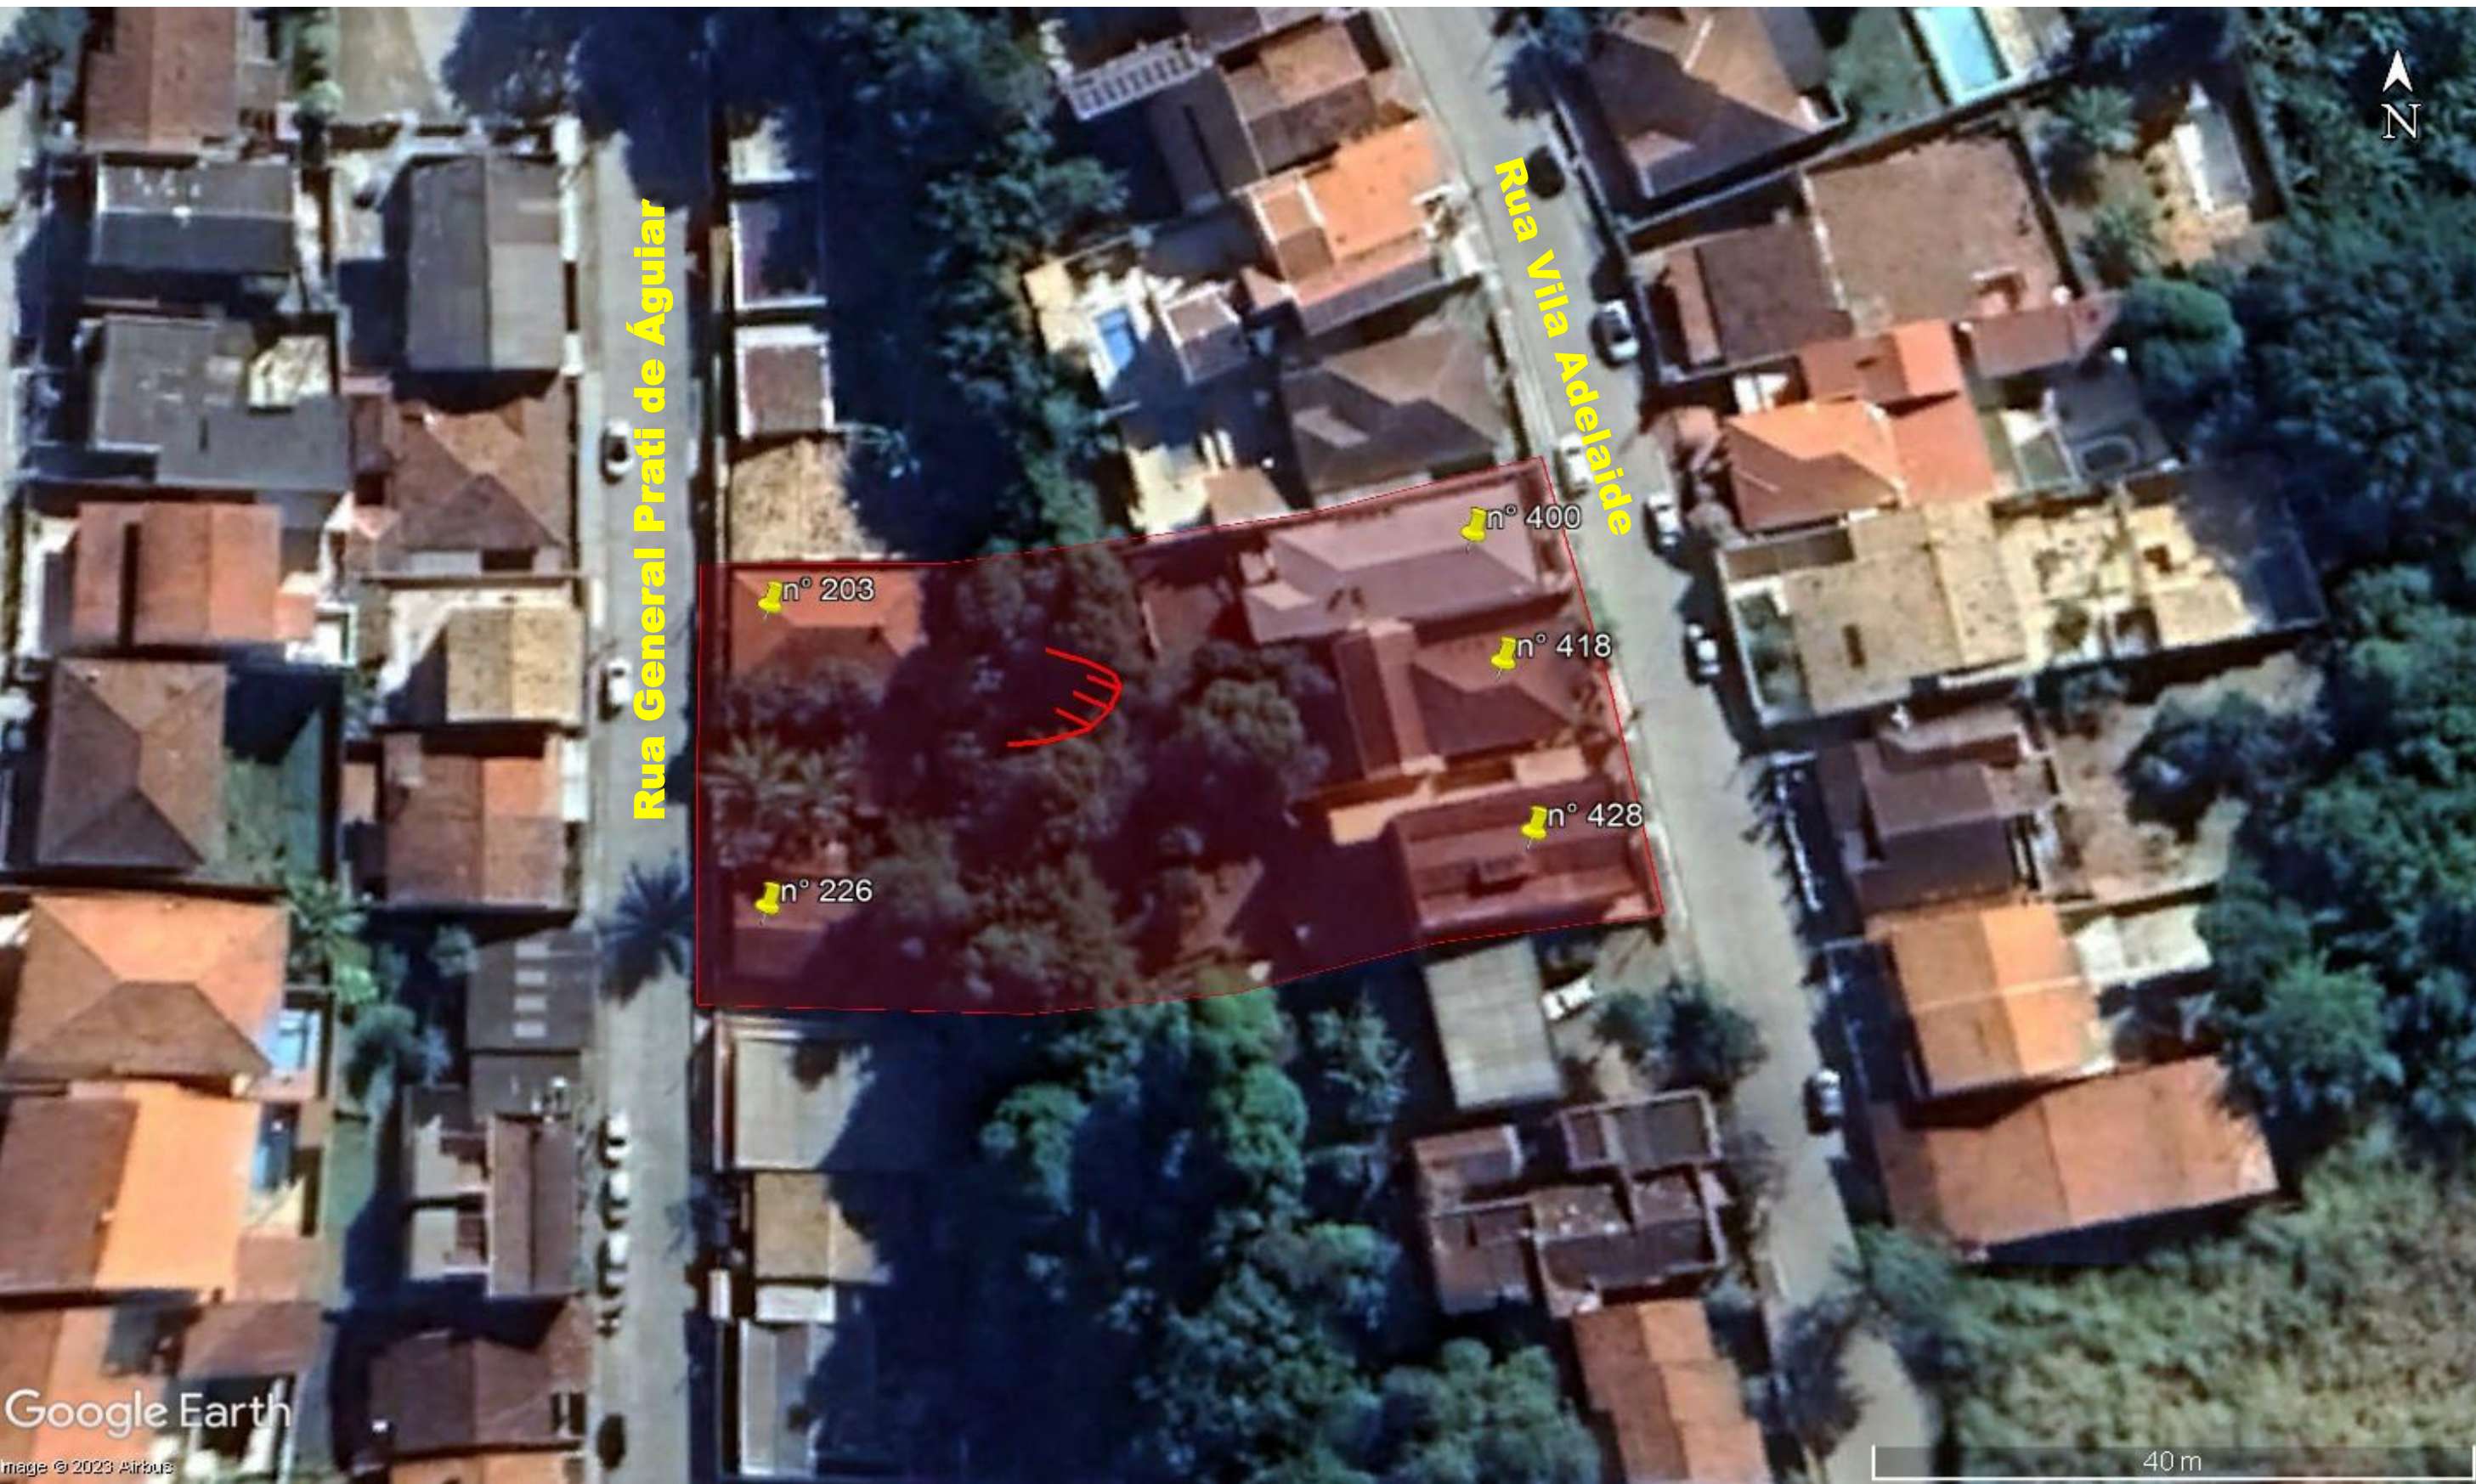
A residência de nº 226, encontra-se interditado e sem morador, portanto, não foi possível entrar para fazer uma vistoria completa (Figura 2). No entanto, pela parte de fora da residência, foi observado muita umidade no muro dos fundos da garagem, com parte da parede já estufada, podendo ser justificado pelo fato do material da encosta a montante estar em contato direto com a parede (Figura 1). Foi constada a ausência de cicatriz de deslizamento no setor a montante da residência, onde inclusive a vegetação gramínea da encosta está intacta, e tendo também vegetação de alto porte. Ademais, foram observadas trincas nos muros das residências, sendo indicativo de problema estrutural (Figuras 3, 4 e 5).

Na residência de nº 418, não conseguimos o acesso com a moradora, mas pode-se observar os terreno de trás através da moradia de nº 428. Foi constatada o terreno em processo ativo de movimentação, por apresentar um ligeiro encurvamento do muro de alvenaria, além de se encontrar muito próximo a cicatriz de deslizamento pretérito (Figura 7). A vegetação de alto porte impediu uma visualização eficiente da distância do quintal até a cicatriz (Figura 8). Não tivemos acesso a residência de nº 400, pois o morador se encontra em Belo Horizonte.
