**ATENDIMENTOSEMERGENCIAIS EM PETRÓPOLIS  
JUNHO DE 2022**

**Deslizamento na Rua Dias de Oliveira, Bingen**

Data da elaboração: 02/06/22  
Data da vistoria: 31/05/22

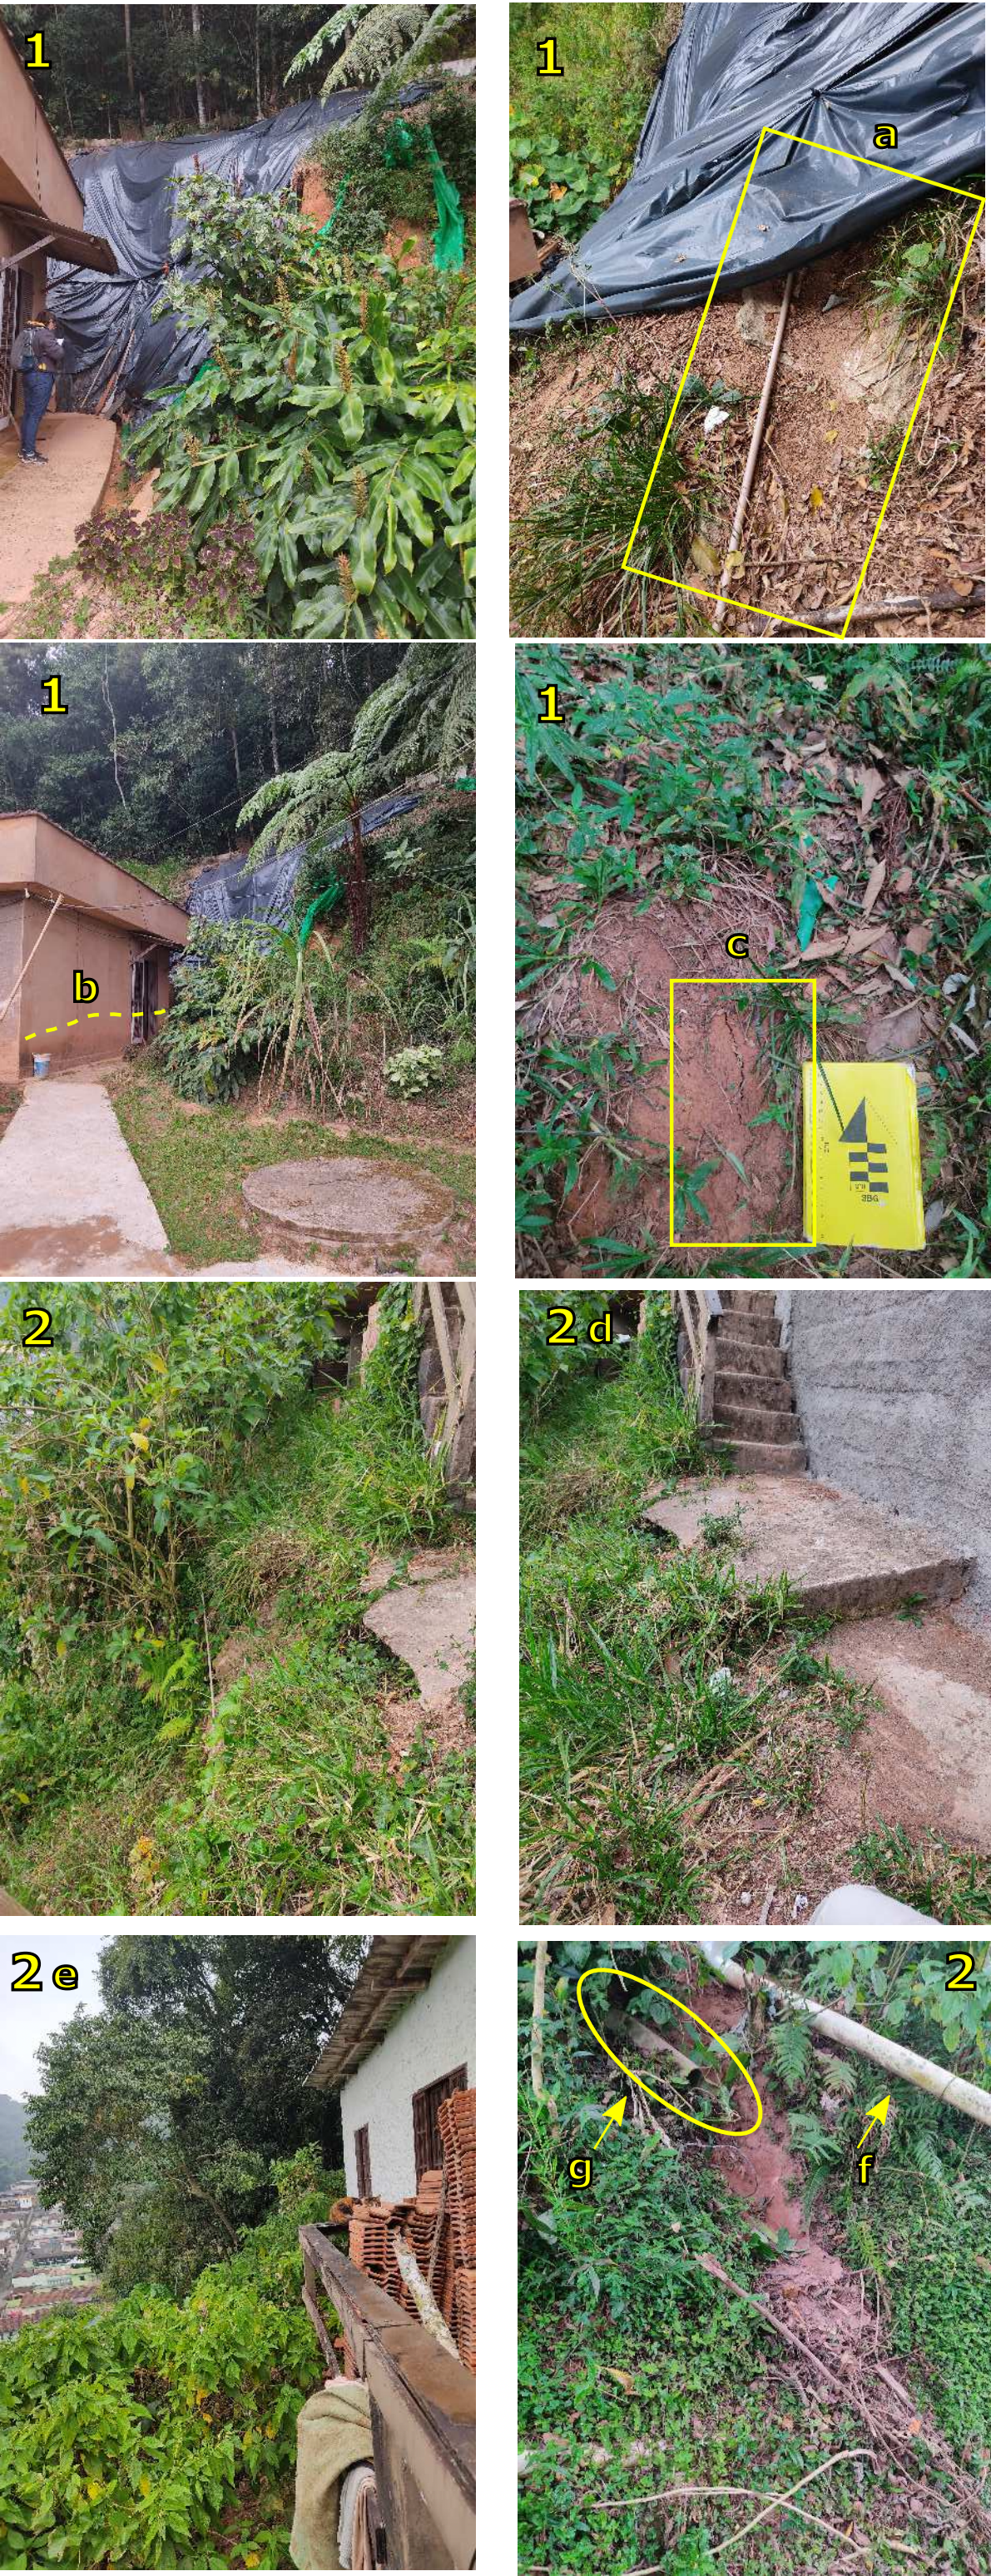
(1) Deslizamento planar em talude de corte a montante da moradia, ocorrido em 15/02 e ampliado lateralmente no 20/03, com o material formado por solo maduro. A cicatriz do deslizamento é negativa e apresenta cerca de 6 metros de extensão lateral e altura de aproximadamente 5 metros, com vegetação de médio porte por toda encosta. A montante da crista da cicatriz há árvores de grande porte com potencial de queda, podendo resultar em danos a moradia. Canos de água passam próximos à crista do talude (a). O alcance do material mobilizado atingiu meio metro de altura da casa (b), que está a 1,5 metro de distância do talude, sem ocasionar danos estruturais a mesma. Presença de degraus de abatimento de proporções distintas, variando de centimétricos a métricos, além de deslizamento pretérito nas adjacências do atual, também com crista negativa e dimensões de 2 metros de altura por 3 metros de largura. Foi observado trincas no solo (c) indicando evolução do processo erosivo. Há condições para a deflagração de um novo pulso de movimento de massa devido às feições presentes e representando um risco remanescente à residência.

(2) Ocorrência de deslizamento planar de solo a jusante da Casa da Fátima, ocorrido no dia 15/02. A cicatriz de deslizamento apresenta altura de aproximadamente 2,5 metros e extensão lateral de 3,5 metros, com a evolução do processo erosivo amenizada pelas raízes de uma árvore de médio porte. A lateral da via de acesso para escada da casa encontra-se danificada pelo deslizamento por estar rente à crista da cicatriz, além de inclinada (d) e com trincas decorrentes do movimento. O solo não é espesso e está em contato com rocha alterada. Adjacente à residência, a vegetação é predominantemente de médio porte, com algumas arvores maiores inclinadas (e). No talude a jusante da frente da casa, há tubulações de PVC (f) na face do talude e tubulação de concreto com desembocadura sobre o talude (g). Apesar de não se observar danos estruturais ao imóvel decorrente da movimentação, todo o talude é instável e possui risco remanescente.
