## PARECER TÉCNICO EM TERESÓPOLIS - RJ

FEVEREIRO DE 2023

BAIRRO DO ESPANHOL E FEO

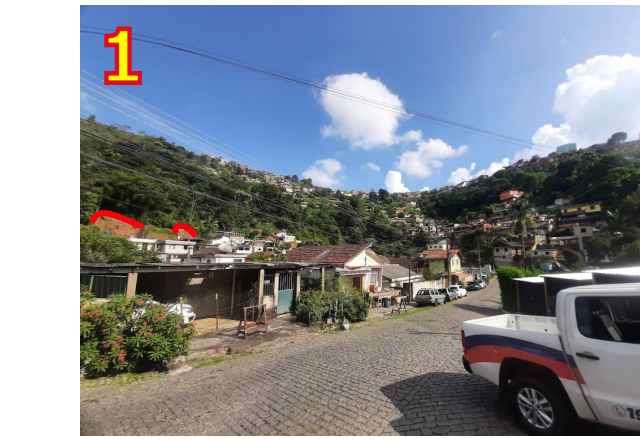
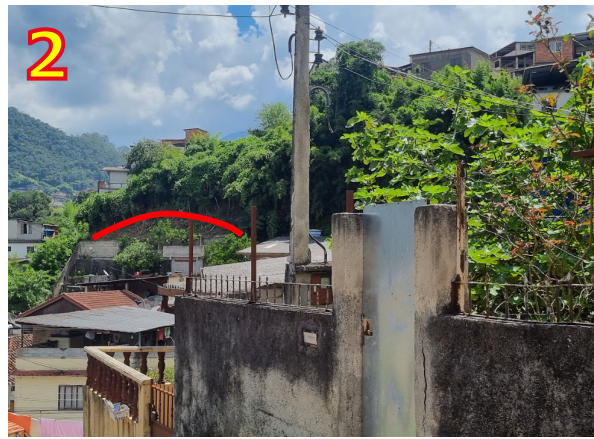
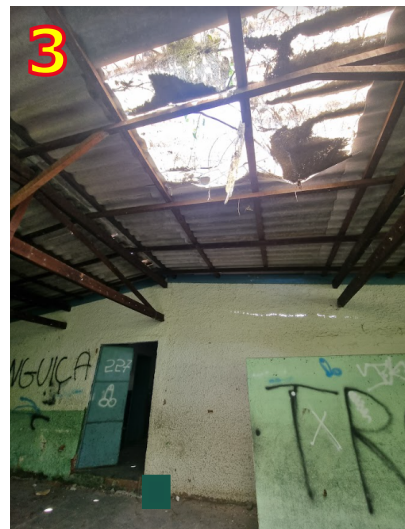
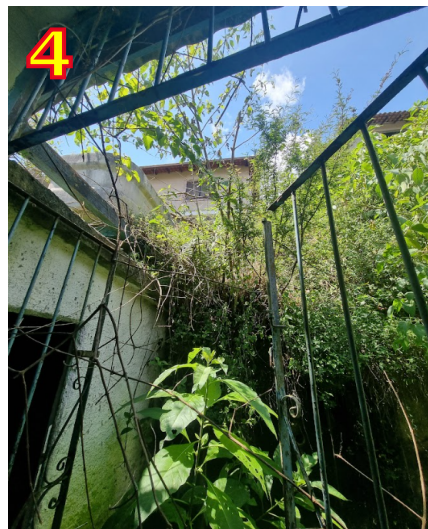
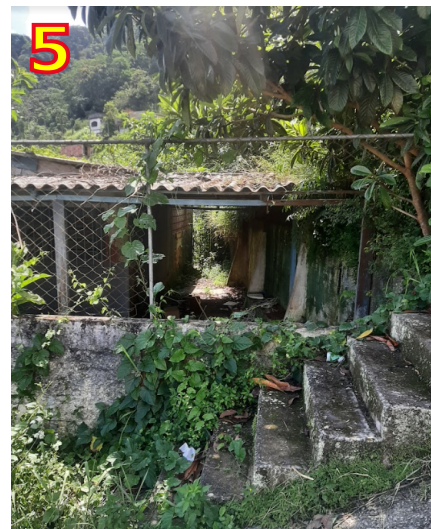
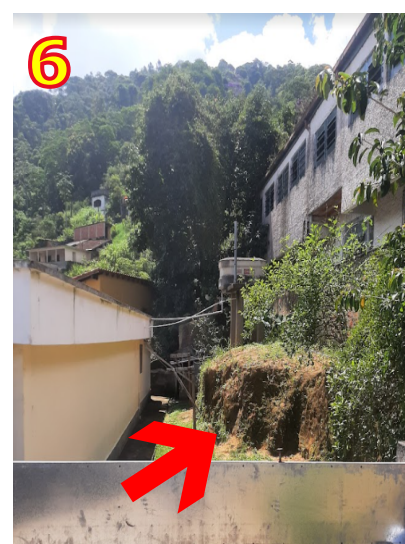
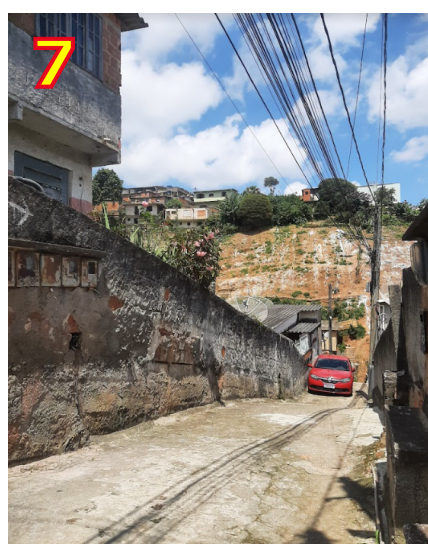
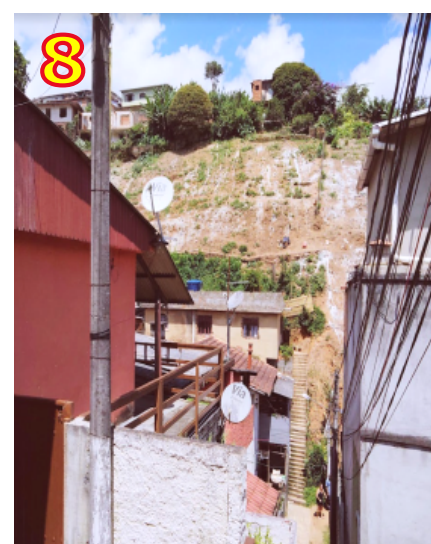
ESPAÑHOL

**ESPAÑHOL:** O pedido de ponto de **sirene**, com as coordenadas 708364.00 m E / 7521804.00 m S, encontra-se localizado na Escola Municipal do Espanhol (Escola Municipal Pastor Assis Cabral), que segundo relatório do DRM-RJ de 2014, existe risco muito alto associado. Ademais, no mesmo relatório, é apontado que moradias na região estão interditadas. Atualmente, a escola se encontra interditada e em condições precárias (Figuras 3, 4 e 5). No local, foram observados processos erosivos ativos no trecho da encosta posicionado na lateral da escola (Figura 6), intensificados por água que desce da encosta em períodos chuvosos e, que já apresenta inclinação em negativo. Segundo relatórios antigos, o bairro, considerado um dos mais populosos, foi afetado pelo Megadesastre da Serra de 2011 e, além disso, o bairro foi estimado como um dos mais sujeitos a ocorrências de movimentos gravitacionais de massa (DRM-RJ, 2017). Segundo relatório do DRM-RJ de 2011, a área foi afetada por deslizamentos planares superficiais com ruptura na crista do talude, sendo potencializada quando encaixada nas drenagens naturais. No momento da vistoria, foram observados taludes de corte no lado oposto à escola, estando já com preparativos para a realização de uma obra geotécnica (Figuras 7 e 8), além de locais com cicatrizes de deslizamentos pretéritas (Figuras 1 e 2). Ressalta-se, que esta região apresenta moradias de alta vulnerabilidade, e a inexistência de sistema de drenagem superficial. Sendo assim, devidos as características geológica-geomorfológicas e, principalmente, ao histórico de ocorrências pretéritas envolvendo movimentação gravitacional de massa, a região foi classificada como **Risco Muito Alto** (com a presença de várias cicatrizes de deslizamentos pretéritas) e **Risco Alto**.

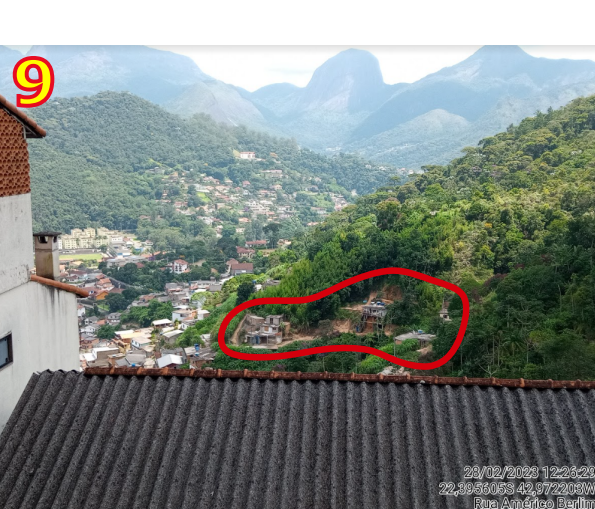
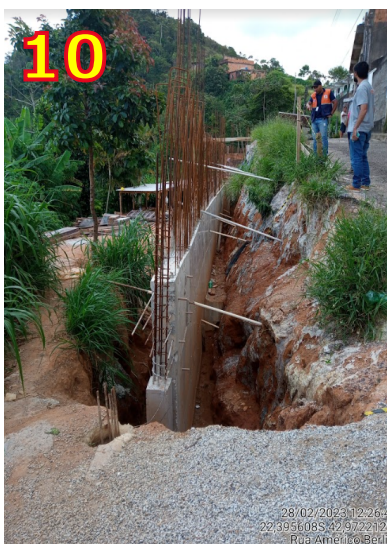
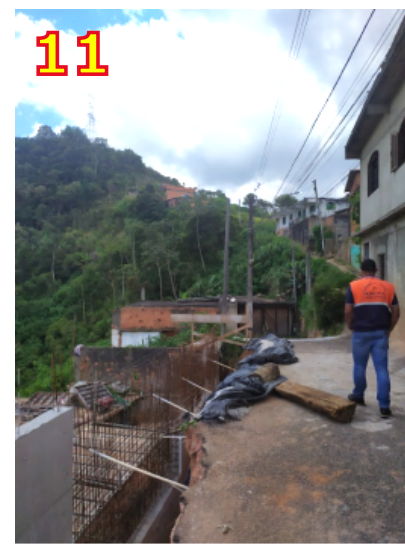
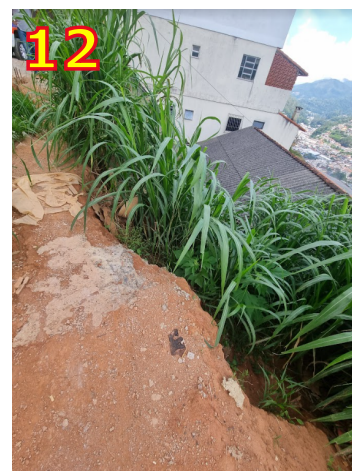
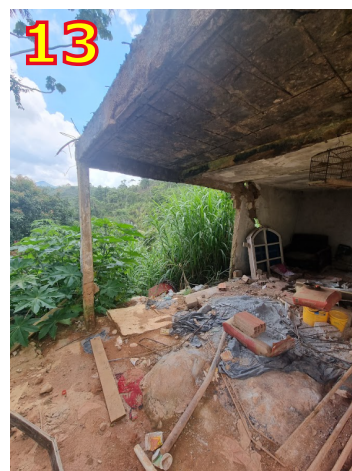
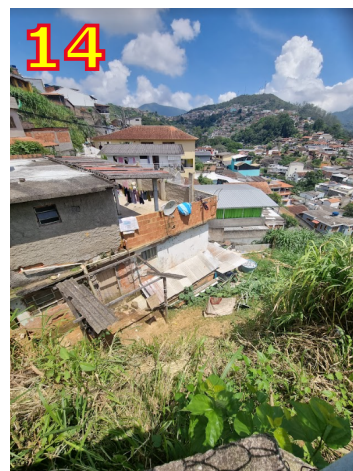
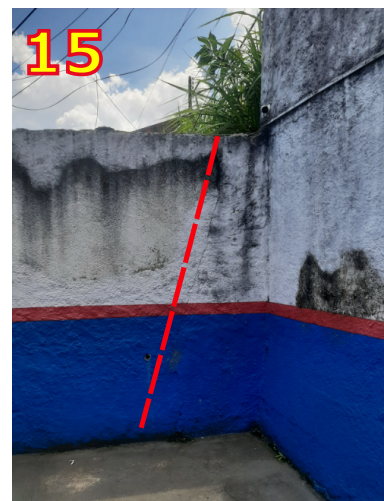
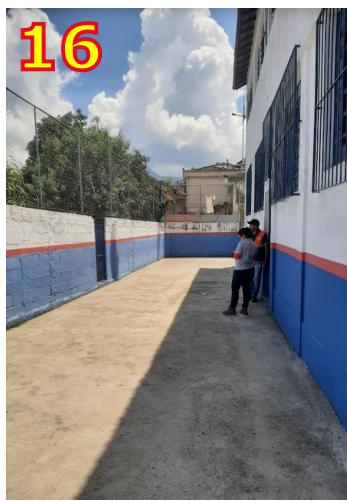
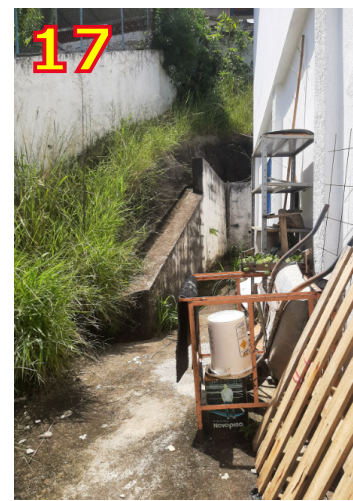
FEO

**FEO:** O pedido de ponto de **sirene**, com as coordenadas 708636.00 m E / 7521698.00 m S, encontra-se localizado na Escola Municipal Anna Barbosa Moreira, que está próximo a crista de um platô da encosta, no qual apresenta características de processos erosivos ativos no local, vegetação densa, dificultando a visualização das condições reais (Figuras 14 e 16). Além disso, foram observados trincas no muro da escola e um talude na parte da frente, com sistema de drenagem eficiente (Figuras 15 e 17). O **Ponto 1** (coordenadas 708742.00 m E / 7521992.00 m S), na rua Américo Berlim, que se encontra a montante da encosta, está em processo de obras de estabilização e drenagem (Figuras 10 e 11), para contenção da rua, que segundo relatos, apresenta constante deslizamentos e áreas de subsidência. Além disso, foram observados processos erosivos ativos (Figura 12), uma residência interditada (Figura 13), vários pontos de taludes de corte, com moradias de alta vulnerabilidade (Figura 9). Segundo relatório do DRM-RJ de 2015, a área denominada Jardim Féo-Espanhol foi um dos locais mais atingidos pelos deslizamentos do Megadesastre da Serra de 2011. Tais eventos, se resumem a deslizamentos planares superficiais com ruptura iniciada na crista do talude, os quais os movimentos se potencializavam ao se encaixar nos eixos das drenagens naturais, atingindo várias casas a jusante. Ademais, no mesmo relatório, é apontado que diversas edificações foram demolidas ou interditadas pela Defesa Civil Municipal, por estarem condenadas por conta dos deslizamentos. Atualmente, muitas moradias permanecem interditadas, entretanto, há relatos de moradores retornando para suas antigas residências. Sendo assim, devidos a tais características e ao histórico de ocorrências pretéritas envolvendo movimentação gravitacional de massa, a região foi classificada como **Risco Muito Alto** (próximo aos deslizamentos pretéritos) e **Risco Alto**.
