Análise de Risco Geológico – Morro Agudo

Em atenção a solicitação da 1ª Promotoria de Justiça de Tutela Coletiva do Núcleo Petrópolis, por meio do Ofício nº 707/2021, o DRM-RJ realizou nos dias 17 e 18 de janeiro de 2023, uma vistoria técnica na região do Morro Agudo, no bairro Volta do Pião, Município de São José do Vale do Rio Preto, RJ. O principal acesso ocorre pela BR-116, Km 40, em frente ao mercado do produtor de Água Quente (Figura 1).

A presente vistoria teve como objetivo avaliar o risco geológico relacionado a movimentos gravitacionais de massa (deslizamentos) e sanar dúvidas acerca dos processos de alto risco observados “in loco”. Acompanharam esta Visita Técnica o Servidor da Prefeitura local o Sr. Weslei Quintas Ribeiro, Secretário Executivo da Secretaria de Meio Ambiente do município de São José do Vale do Rio Preto e o Sr. Jorge Antônio Moura de Resende, Presidente da Associação de Moradores.

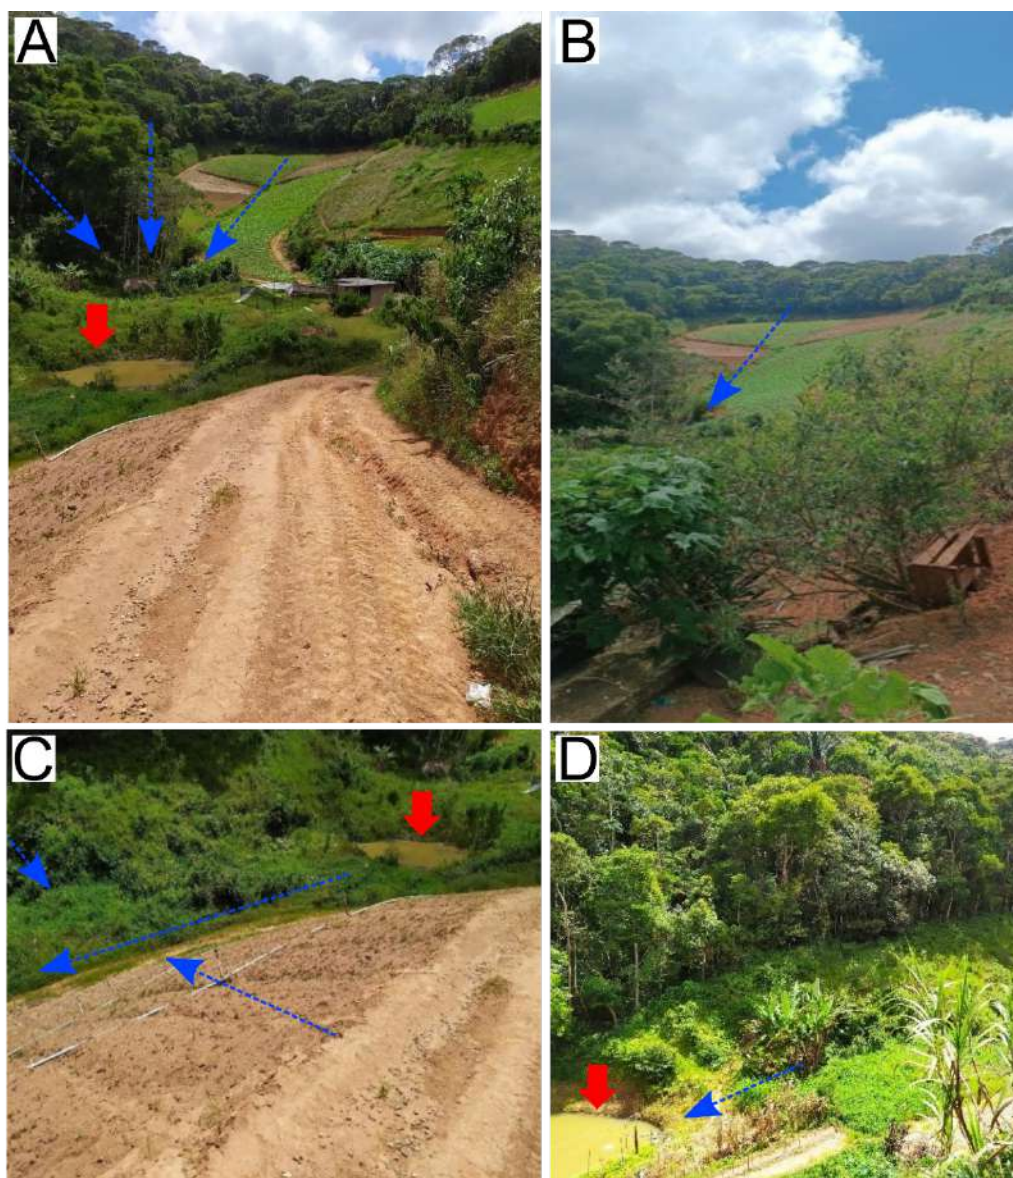
Durante a vistoria técnica, foram analisadas as características das encostas, a fim de indicar as informações sobre os aspectos que confirmam a deflagração de processos de instabilidade (Figura 4: A, B, C, D; Figura 5: A, B, C e D; Figura 6: A, B, C e D) em uma região de fundo de vale.

Figura 4: O mosaico representa o meio físico local com encostas íngremes e vales encaixados. A e B mostram as áreas cultivadas da região, é o vale local. C e D apresentam a direção do fluxo da água (Seta Azul) que alimenta as nascentes.

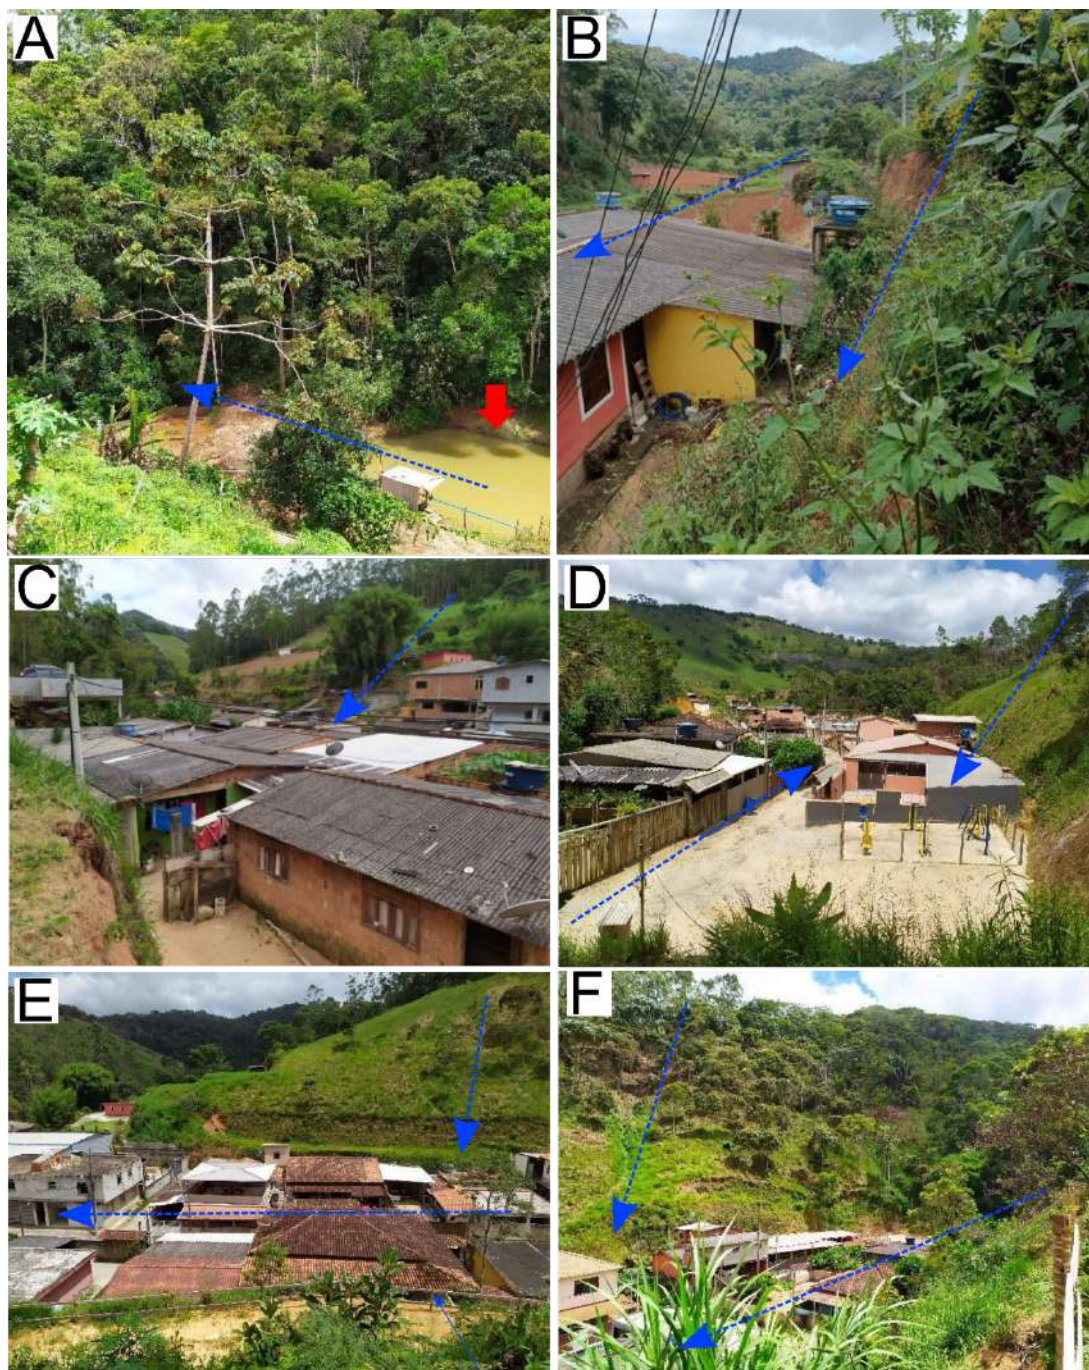
Figura 5: O mosaico de fotos apresenta o fluxo de água na região. Todas as fotos mostram que as drenagens migram em direção as residências, construídas nos vales.

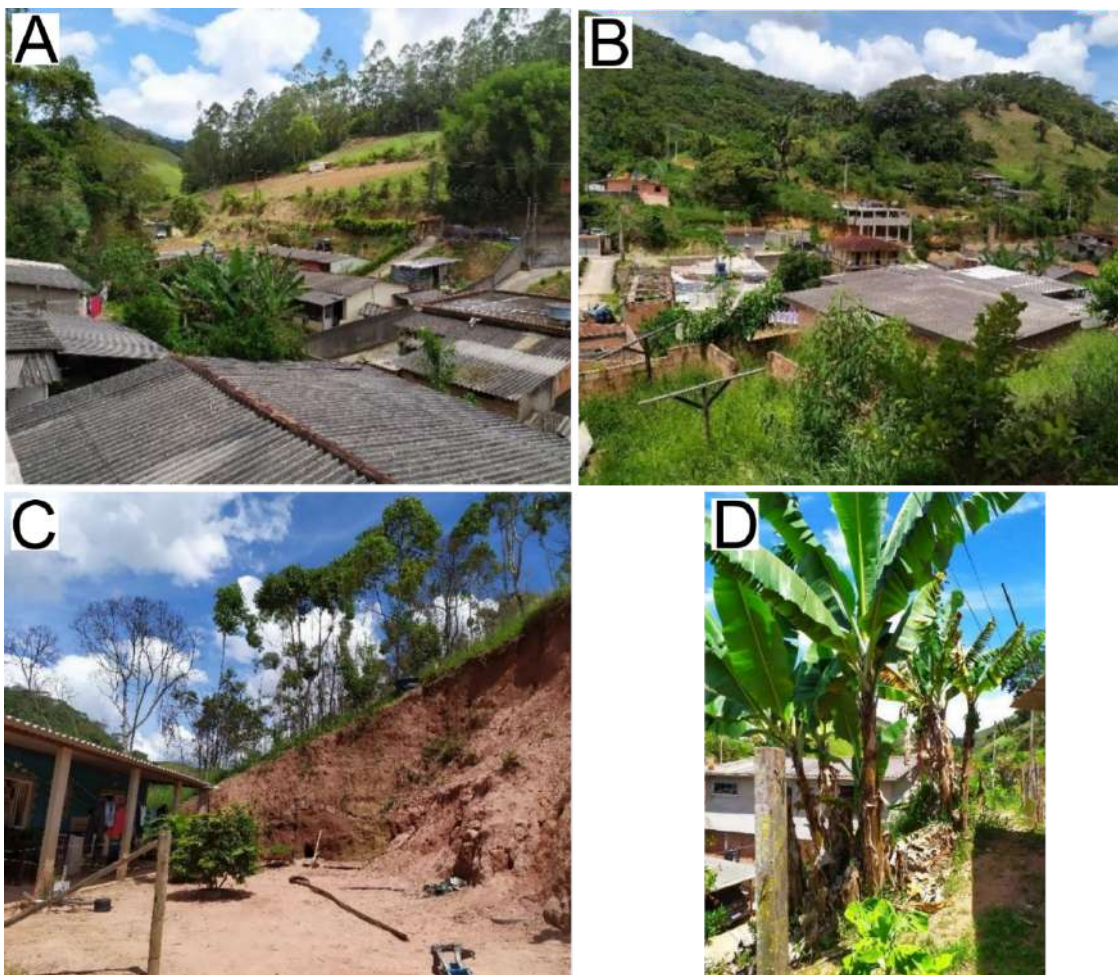
Figura 6: A - Vegetação de alto porte no topo da encosta e descampada em meia encosta com preparo da terra para o cultivo. B - Vegetação de grande porte em encostas íngremes. C - Presença de eucaliptos as encostas íngremes com corte para construção. D - Presença de bananeiras próximas a encosta.

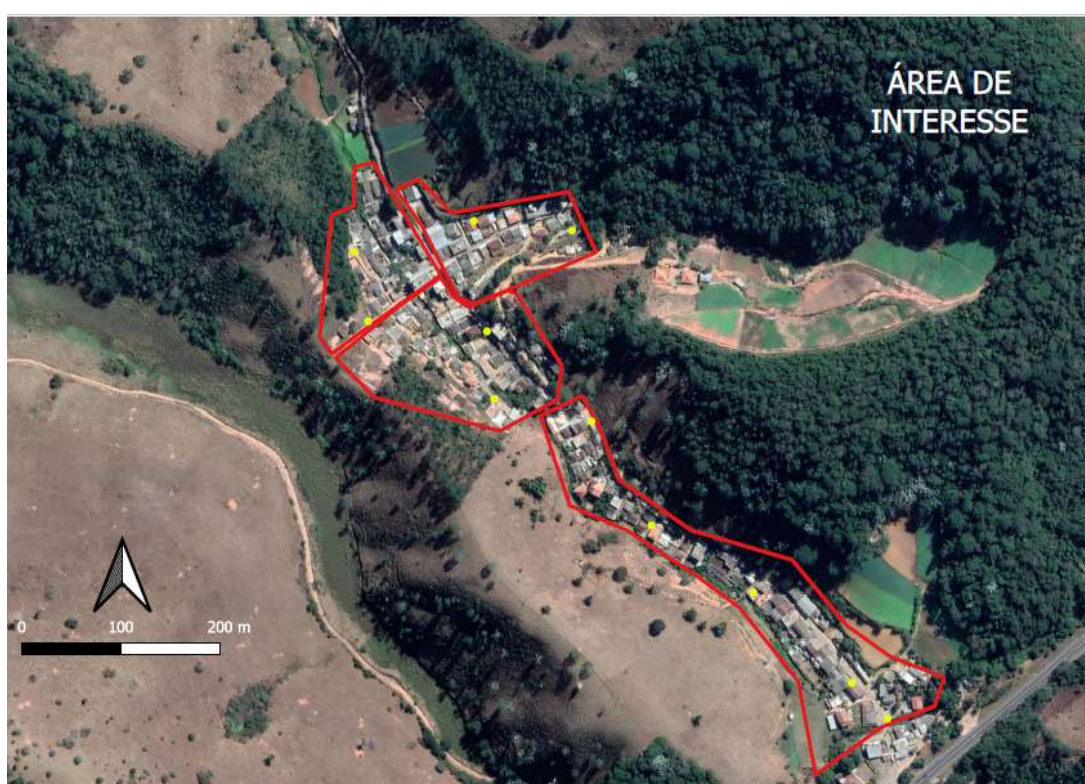
Figura 7: Área Vistoriada em São José do Rio Preto

Durante a vistoria técnica, constatou-se que o cenário atual que envolve as áreas 01 e 02, com total de 20 pontos demarcados, distribuídos por toda extensão da área solicitada, e que de acordo com a metodologia de classificação de risco a escorregamentos utilizada pelo DRM-RJ, apresentam áreas de Risco: Alto Área 01 (pontos 4 e 5) e Área 2 (Setor I- pontos 01, 02 e 05; Setor II- pontos 01, 03 e 04; Setor III- pontos 02 e 05). Alguns pontos, apresentam Risco Muito Alto Área 01 (pontos 3A e 3B) e Área 2 (Setor I- pontos 03 e 04, Setor II- pontos 02 e 05, Setor III- pontos 01, 03 e 04).

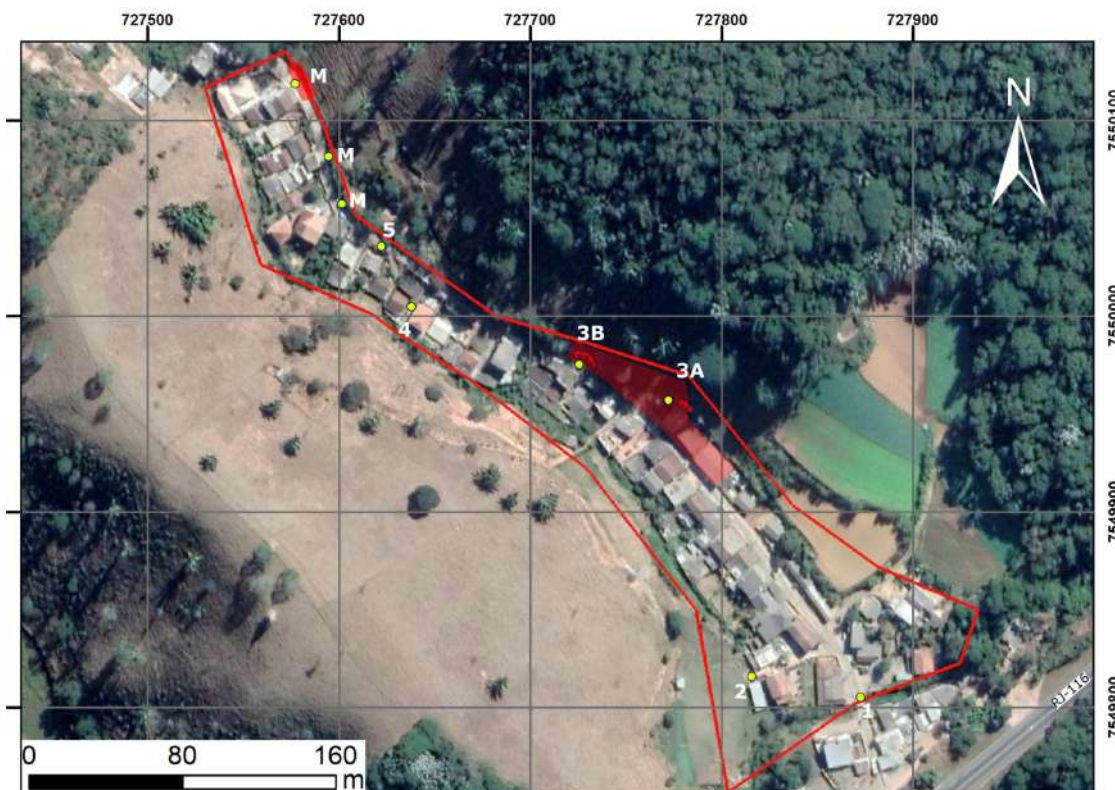
Figura 8: Mapas de pontos do Setor I, estando em vermelho as áreas de risco muito alto.

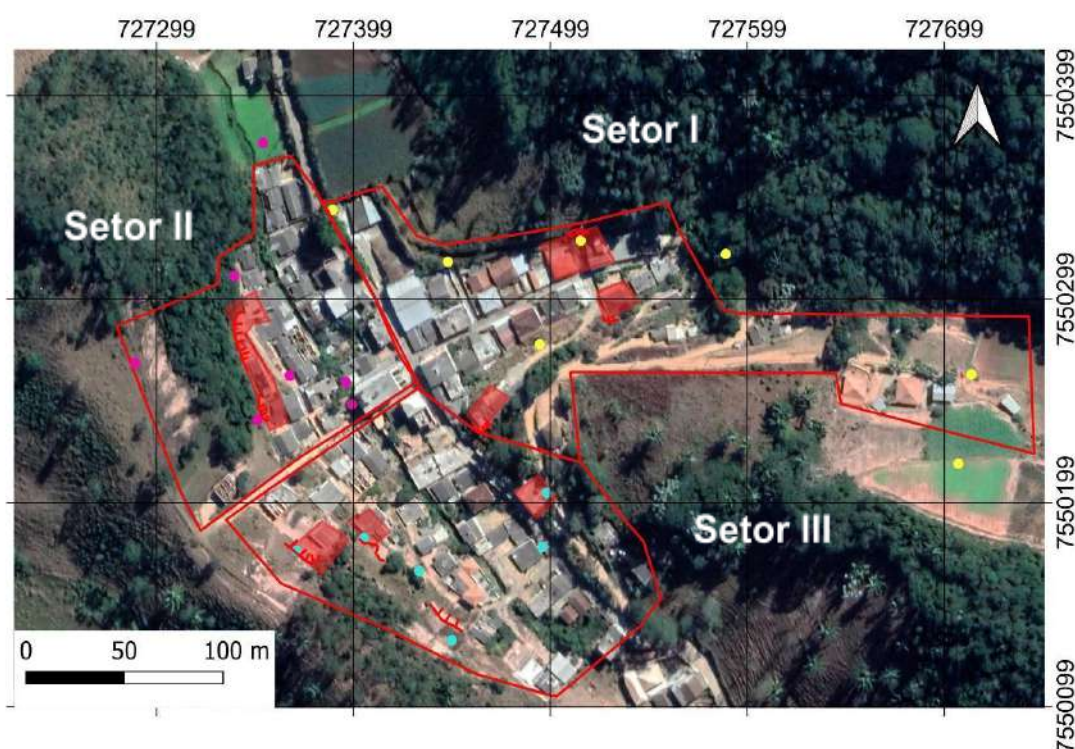
Figura 16: Mapa da Área 2 segmentada em três setores.

A Área 2 (Figura 16) pode ser considerada uma das mais complexas da localidade, dado o número de edificações nas encostas íngremes no Morro do Agudo. Para melhor caracterização das feições de instabilidade e risco geológico, a Área 2 foi segmentada em 3 setores.

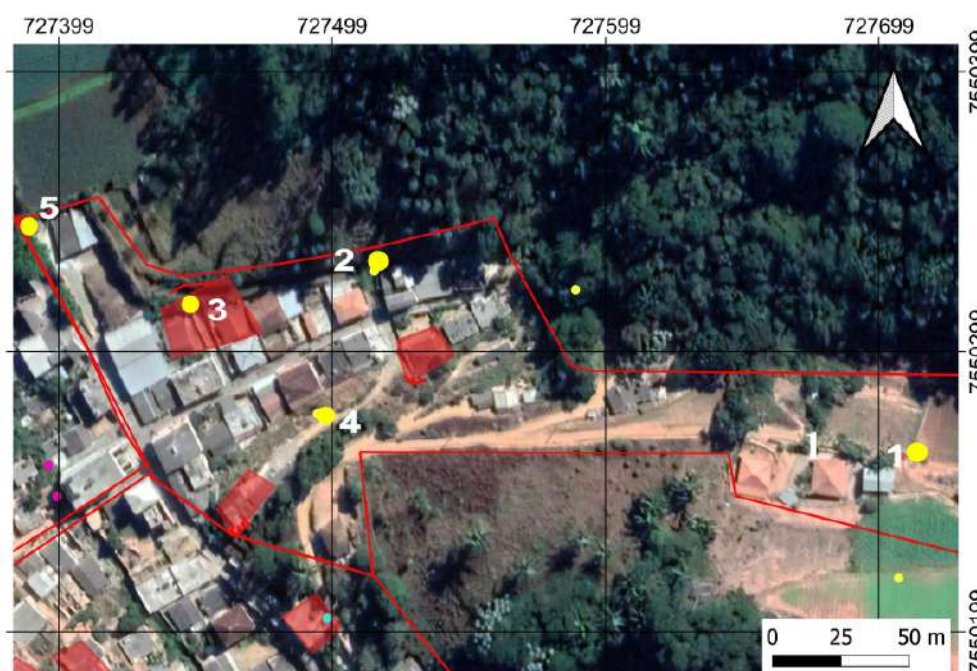
Figura 17: Mapa dos pontos do Setor I da área 2, estando em vermelho as áreas de risco muito alto.

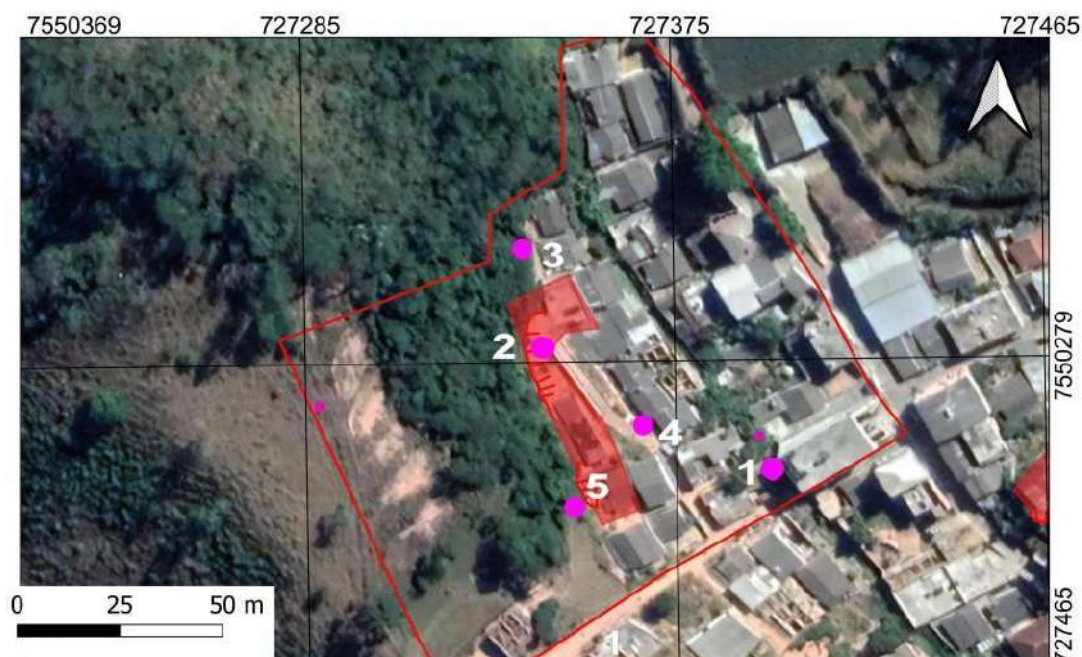
Figura 30: Mapa dos pontos do Setor II da Área 2, estando em vermelho as áreas de risco muito alto.

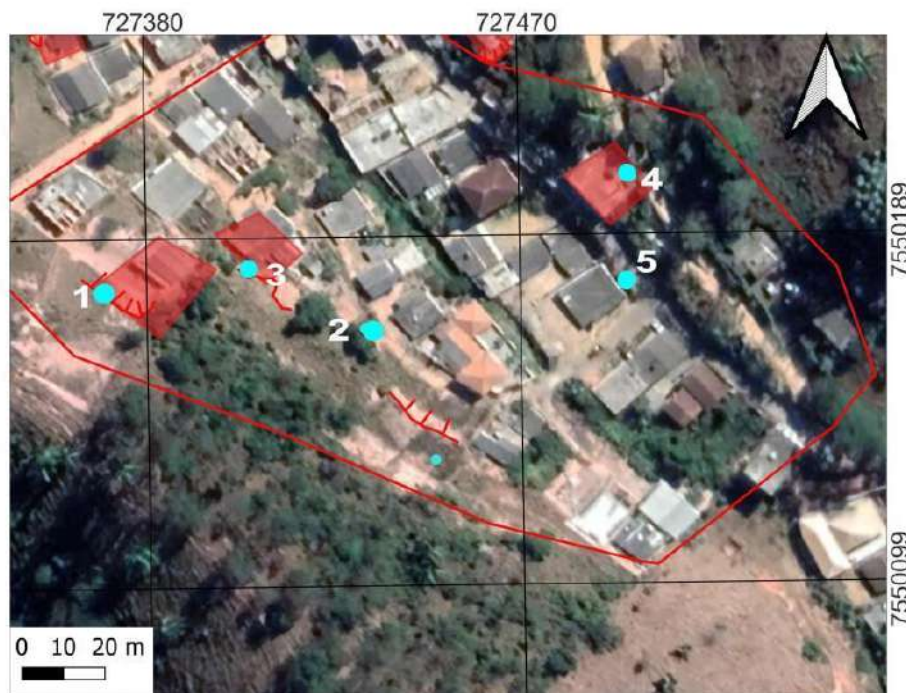
Figura 37: Mapa do Setor III da Área 2, estando em vermelho as áreas de risco muito alto.
