**ATENDIMENTOSEMERGENCIAIS EM PETRÓPOLIS  
JUNHO DE 2022**

**Deslizamento na Rua João Ricardo Wilbert, Mosela**

Data da elaboração: 17/06/22

Data da vistoria: 08/06/22

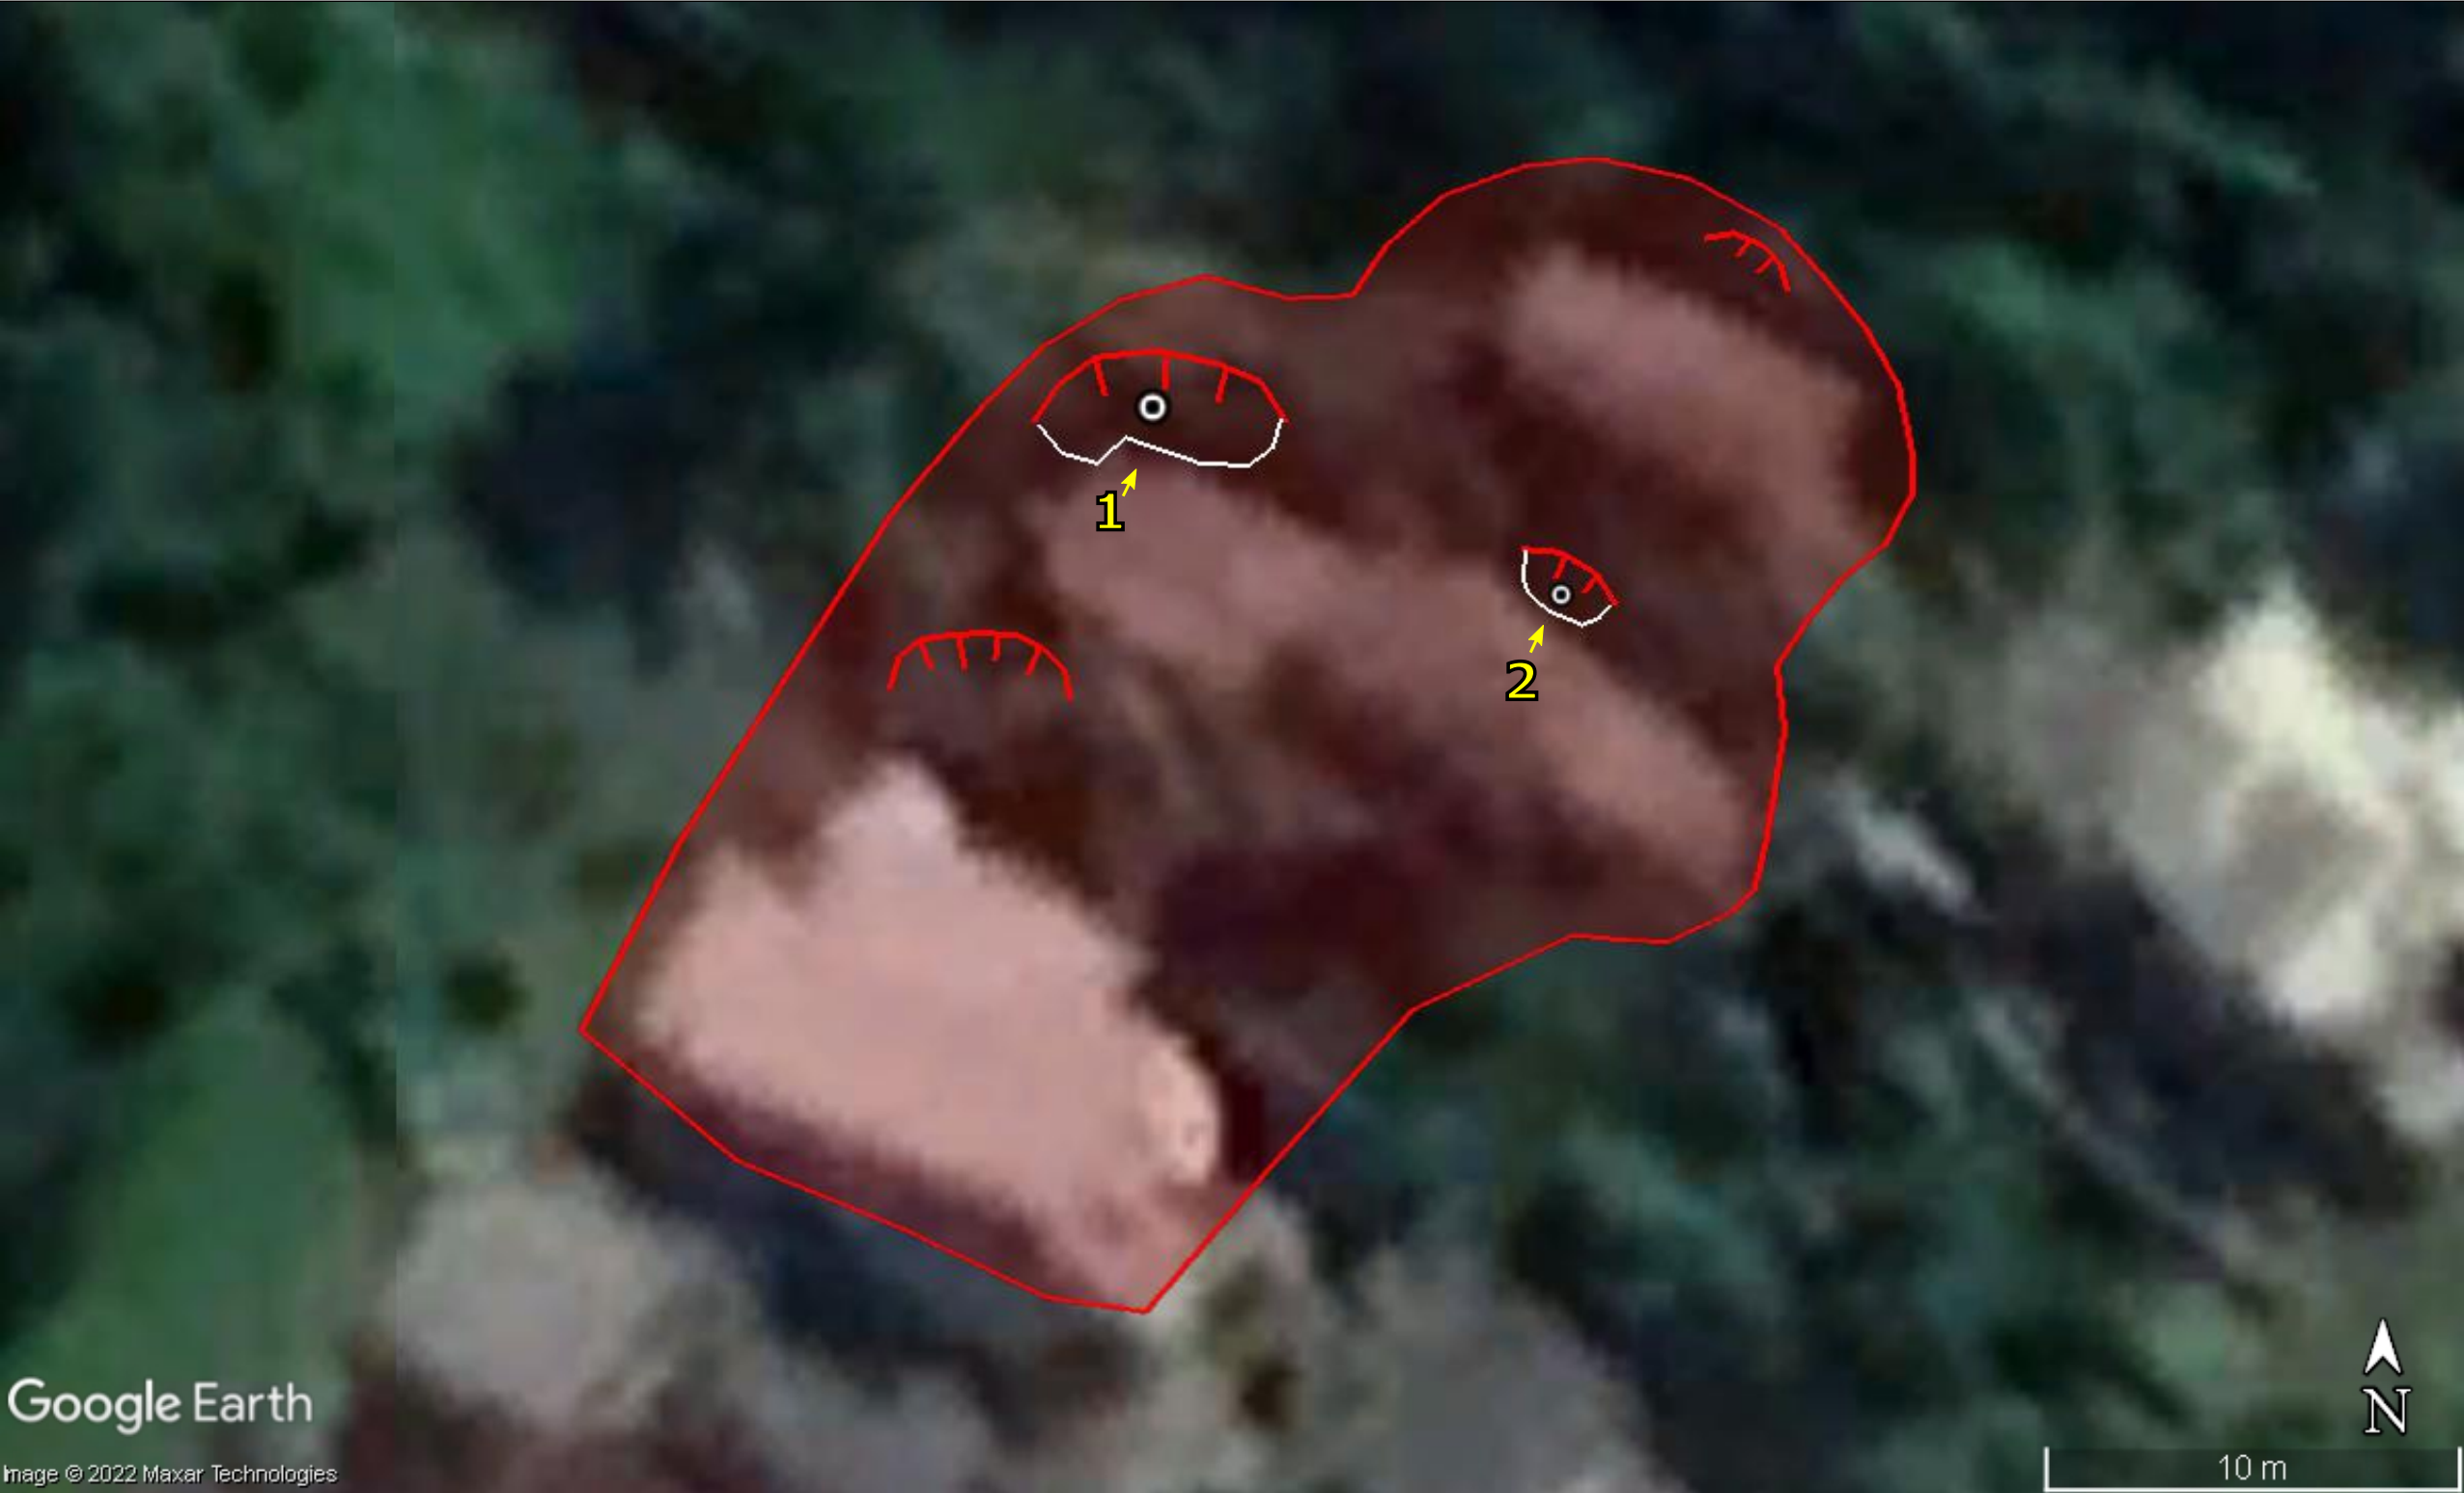
Vistoria técnica realizada na Servidão João Ricardo Wildberger, no número 13 e na última casa da servidão devido à ocorrência de deslizamentos no dia 15/02/22, sem vítimas. A área tem histórico de deslizamento, sendo possível identificar cicatrizes pretéritas durante a visita, e engloba 3 taludes com residência em cada área de corte.

Devido aos históricos de deslizamentos, ausência de sistema de drenagem eficiente e presença vegetação inclinada somados ao acúmulo de excesso de lixo na encosta, os taludes encontram-se instáveis e, em casos de chuvas intensas, podem reativar os movimentos de massa. Portanto, a área de risco remanescente inclui as 4 residências.
