| DOCUMENTO: | <b>Parecer Técnico</b> | DATA: | 16/02/2023 | PÁG.: | 1 / 51 |
| TÍTULO: | Avaliação de Risco de Deslizamento no bairro Granja Spinelli | MUNICÍPIO: | Nova Friburgo | | |

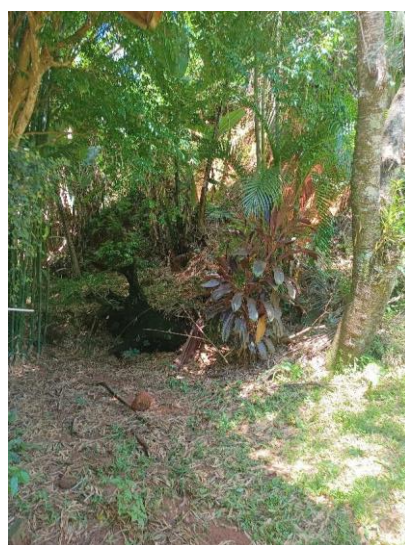
O ponto 3 foi realizado na entrada da Chácara Shao-Lin, onde foi observado um escorregamento (Figura 4) em um talude natural. A vista por de trás do portão de entrada do sítio indica um solo maduro com vegetação de médio a grande porte. A cicatriz do escorregamento mostra que além da movimentação do solo, ocorreu também a mobilização da vegetação no local. Um possível acidente nesse local não colocaria pessoas em risco, porém interditaria totalmente o sítio.

Figura 4 - Imagens do escorregamento na entrada do sítio Shao-Lin.

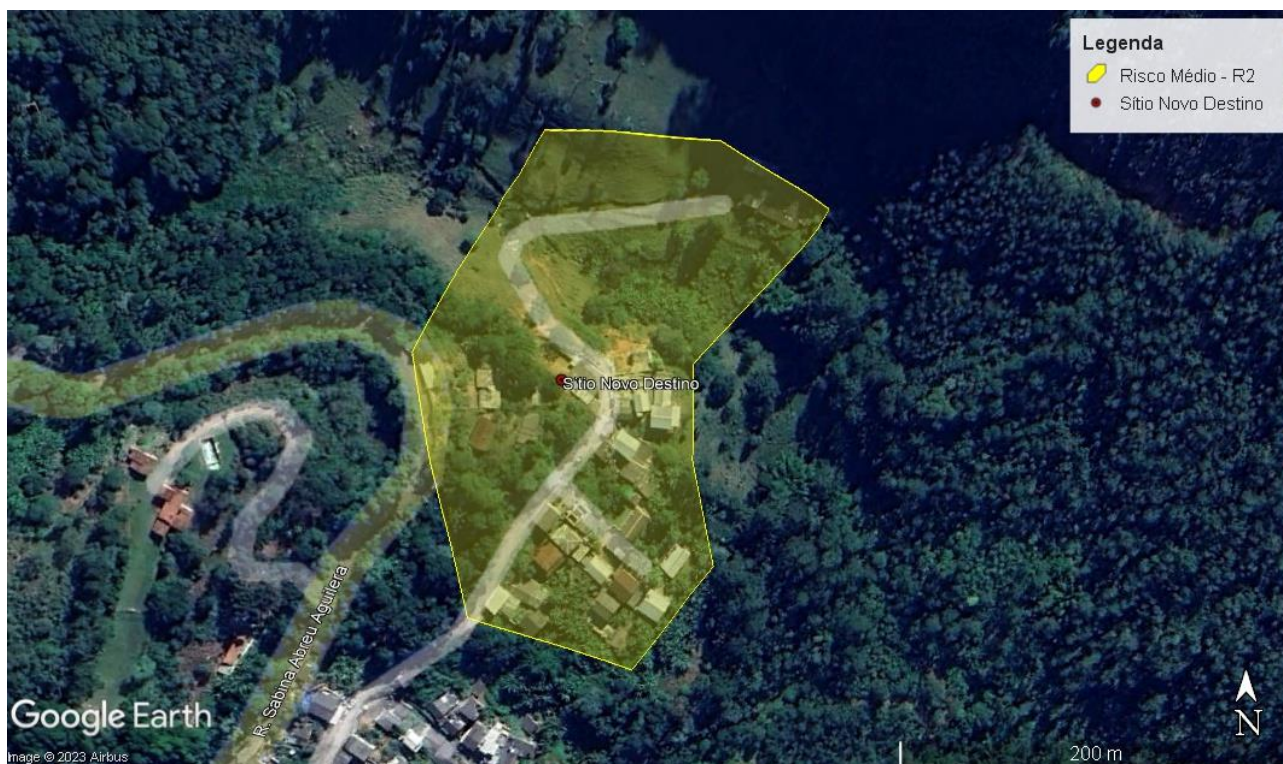
Desta maneira, pelo histórico de quedas e deslizamentos de blocos assim como construções em taludes a montante do Sítio, foi delimitado um **polígono de Risco Médio (R2)** na região vistoriada (Figura 17).

Figura 17 - Polígono de risco médio - R2 na área vistoriada. Fonte: Google Earth Pro, dia 10/02/2023.

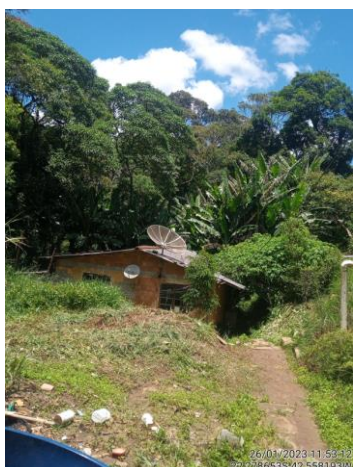
A única residência s/n, isolada, localizada ao sul deste setor, encontra-se encaixada em uma área onde a água pluvial é totalmente direcionada para esta zona, devido ao perfil geomorfológico da região (Figuras 22 e 23). Não foi observado sistema de drenagem no local, e a vegetação ao redor é predominantemente de alto porte.

Figuras 22 e 23 – Residência isolada e sem sistema de drenagem.

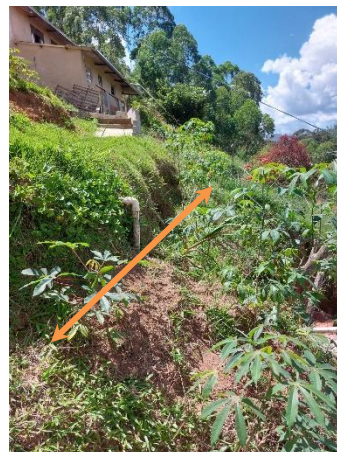
A montante da rua Sabiá no trecho analisado há um conjunto de residências associadas a taludes de corte com cerca de 50 m de extensão, sendo o corte onde localiza-se a garagem de um dos imóveis o mais inclinado, aproximadamente 90° com cerca de 8 m de altura (Figura 28), sendo que há um degrau de abatimento em seu topo com cerca de 1 m de altura e 10 m de extensão (Figura 29). O solo é residual jovem.

Figuras 28 e 29 – Talude de corte com degrau de abatimento na crista.

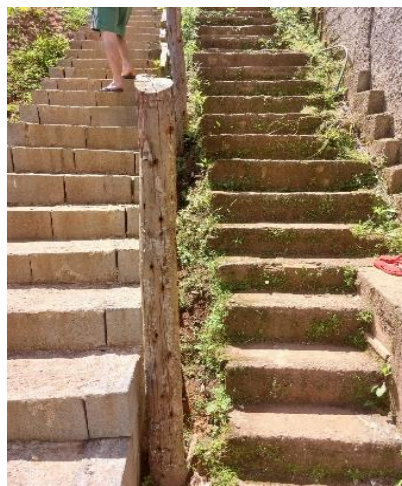
No entorno de todos os imóveis foram percebidos processos de erosão laminar e por ravinamento, esta última solapando a escada de acesso a um dos imóveis (Figuras 30 e 31, respectivamente), a inexistência de sistemas de drenagem superficial e subsuperficial adequados, sendo que os canos de PVC direcionam a drenagem para o sopé da encosta (Figuras 32 e 33), na rua Sabiá, onde a água escoar livremente sobre a via devido a inexistência de sistema de drenagem urbana (Figuras 34, 35 e 36).

Figura 30 e 31 – Ocorrência de erosão potencializado pela ausência de sistema de drenagem pluvial adequado.

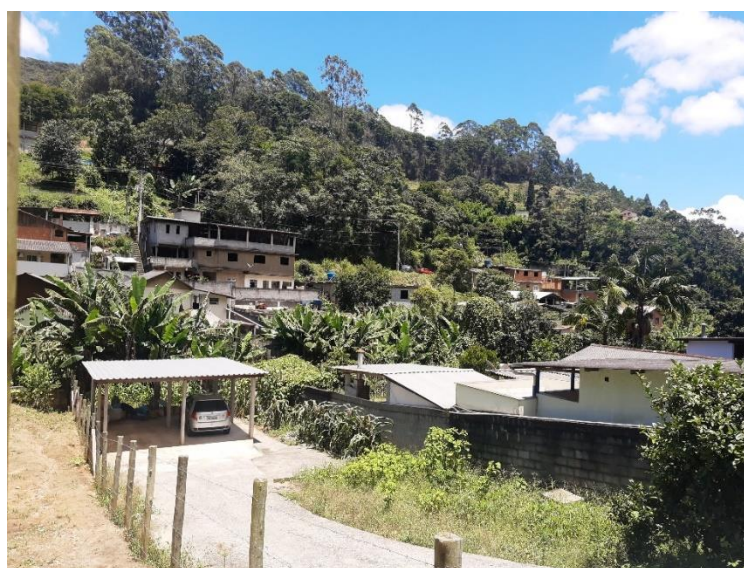
Já com relação ao polígono 16 (Figura 40), os imóveis se encontram em áreas aparentemente mais estáveis, uma vez que não foram verificadas cicatrizes e/ou quaisquer outras evidências de processos geológico-geomorfológicos ativos e relevantes, que possam afetar diretamente a segurança e a vida das pessoas.

Figura 40 - Visão geral do polígono 16.

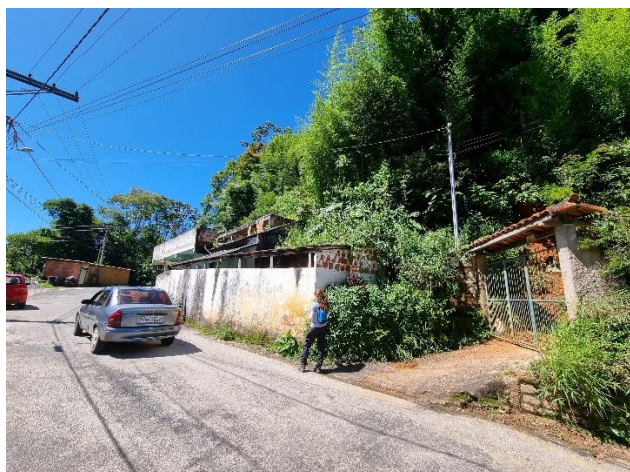
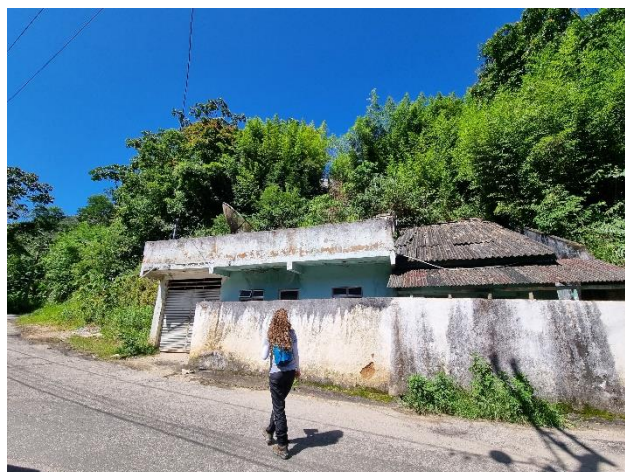
No ponto B, observou-se a moradia que avança para o interior do talude natural (Figuras 43 e 44). Neste ponto, verificou-se a presença de uma cicatriz de deslizamento anterior na lateral do talude.

Figuras 43 e 44 - Edificação verificada no ponto B.

Com base na metodologia de classificação de risco a deslizamento utilizada pelo DRM-RJ, os imóveis vistoriados aparentam estar em áreas mais estáveis, onde não foram identificadas evidências de deslizamentos pretéritos, com exceção do Ponto B, que os imóveis avançam para dentro do talude e existe cicatriz de deslizamento no local, configurando-se assim **Risco Alto (R3)** para o Ponto B e **Risco Médio (R2)**, para os demais (Figura 49).

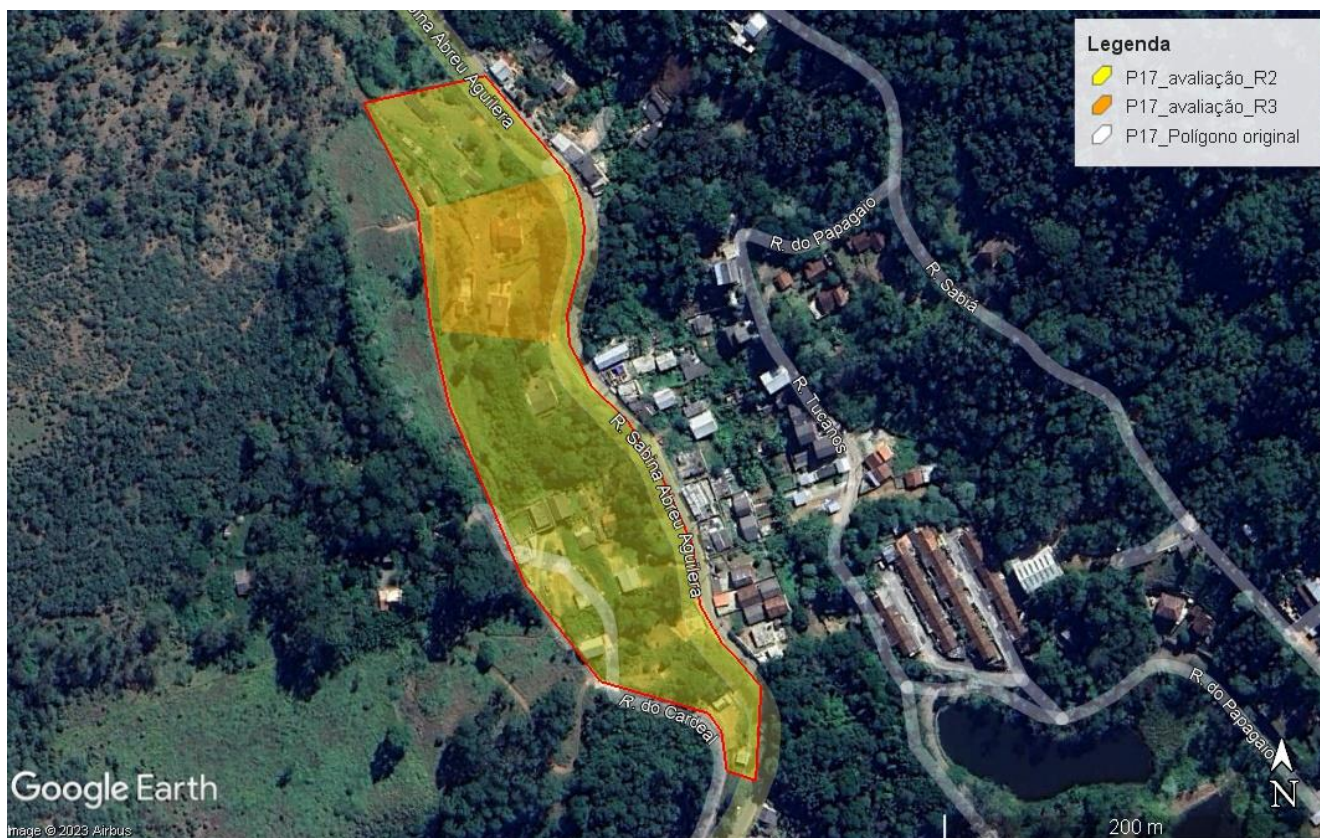
Figura 49 - Setorização de risco do polígono 17.

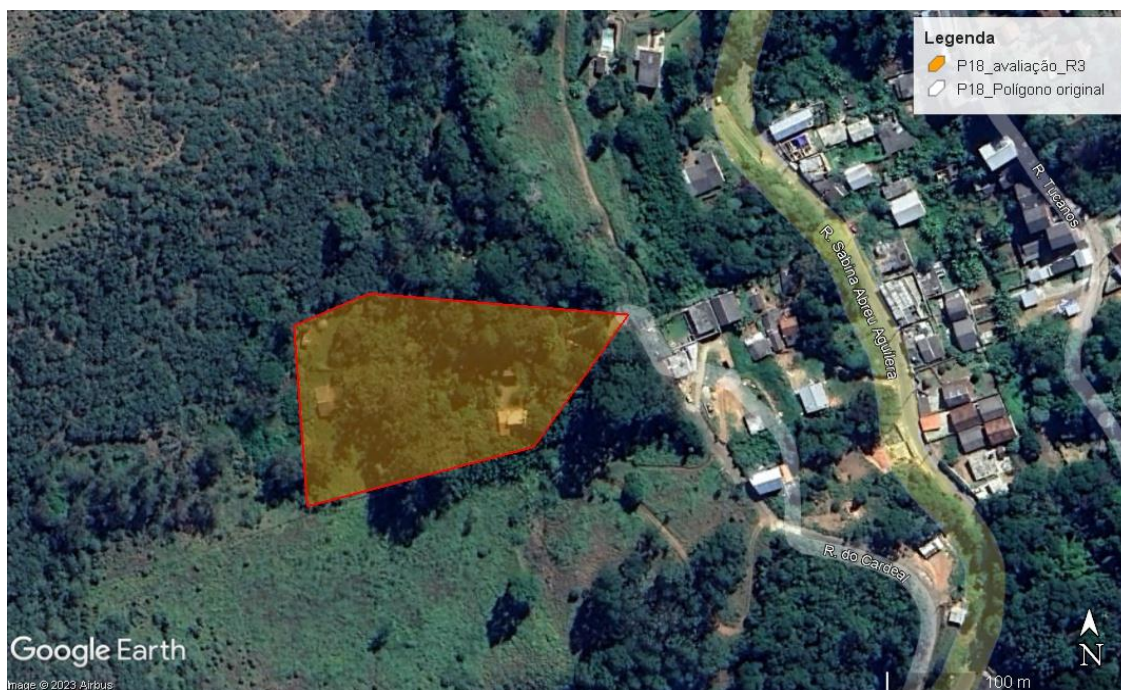
Em consonância com a metodologia de classificação de risco a deslizamento utilizada pelo DRM-RJ, o imóvel representado pelo polígono 18 se classifica como **Risco Alto (R3)** (Figura 52), com base nas imagens de satélite observadas, uma vez que o mesmo não pode ser acessado dada ausência de moradores no local.

Figura 52 - Setorização de risco referente ao polígono 18.

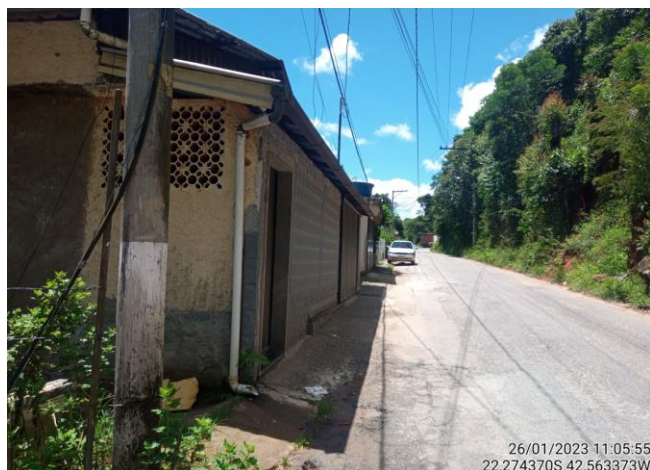
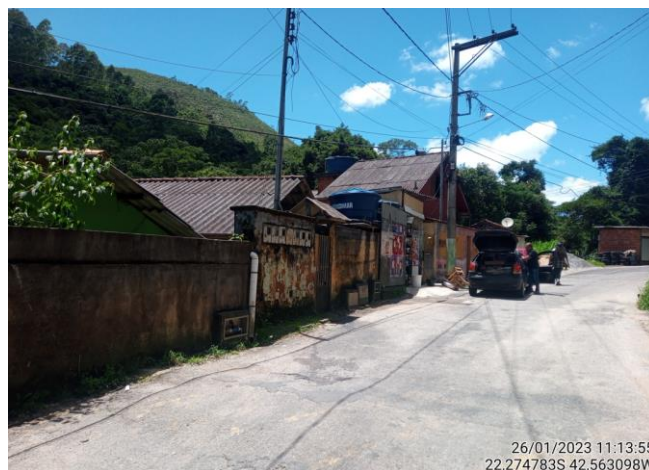
A montante da rua Sabina Abreu Aguilera, há uma encosta com mais de 10 m de altura e depósito de deslizamento planar raso no sopé. Destaca-se a presença de pavimentação em toda a extensão da rua Sabina (Figuras 54 e 55).

Figuras 54 e 55 – Rua Sabina Abreu Aguilera que dá acesso para as residências do local vistoriado.

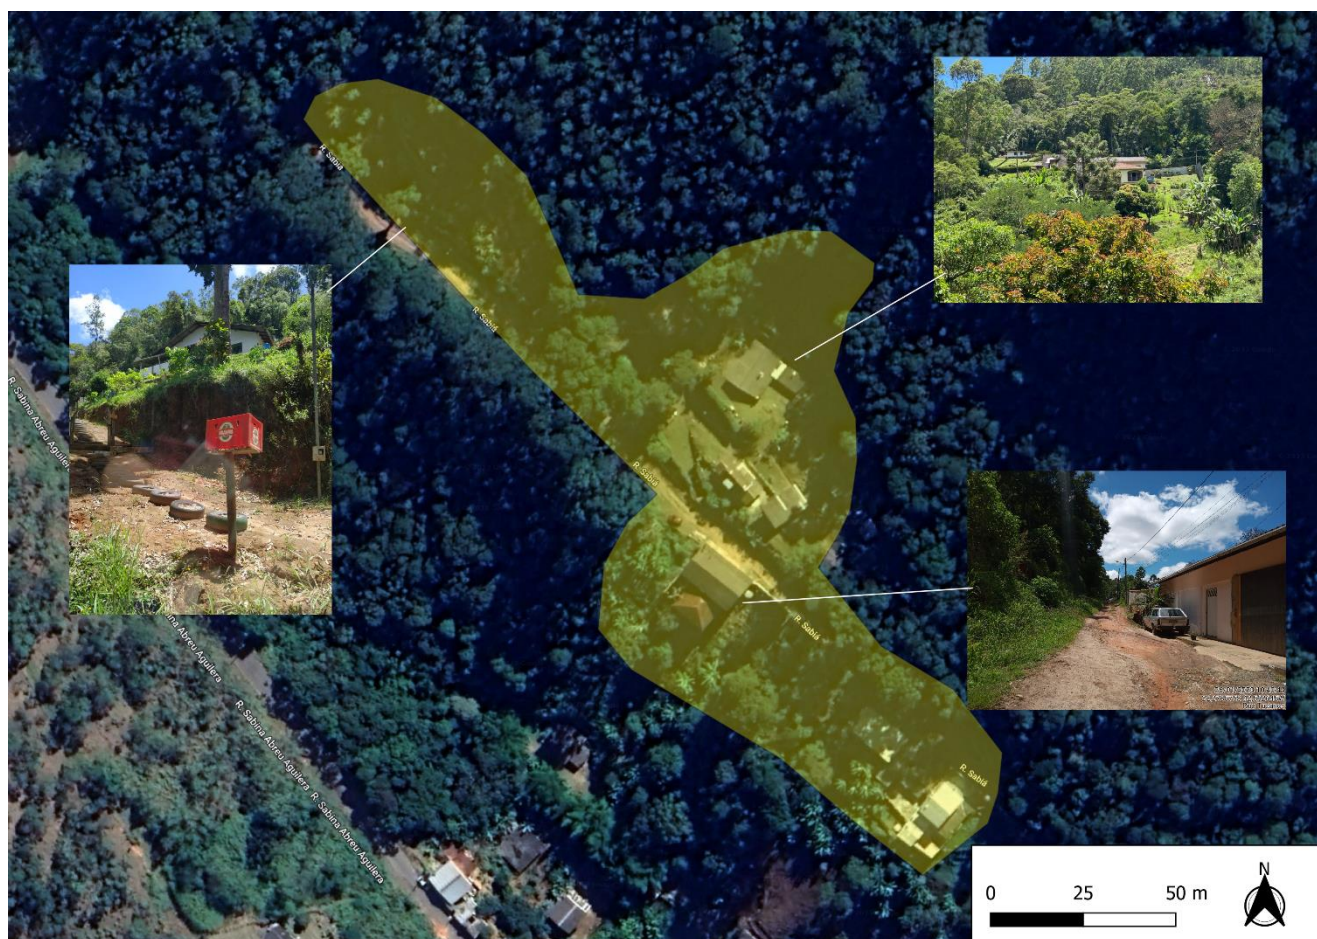
De acordo com a metodologia de classificação de risco a deslizamento utilizada pelo DRM-RJ, as residências analisadas a montante da rua Sabiá, apresentam algumas feições erosivas, além da ineficácia do sistema de drenagem. Já os imóveis a jusante, não apresentaram indícios de instabilidade do terreno, contudo, também permanecem sem drenagem adequada.

Assim sendo, a área possui no momento, um **polígono de risco médio (R2)** (Figura 65).

Figura 65 – Polígono de risco da área analisada.

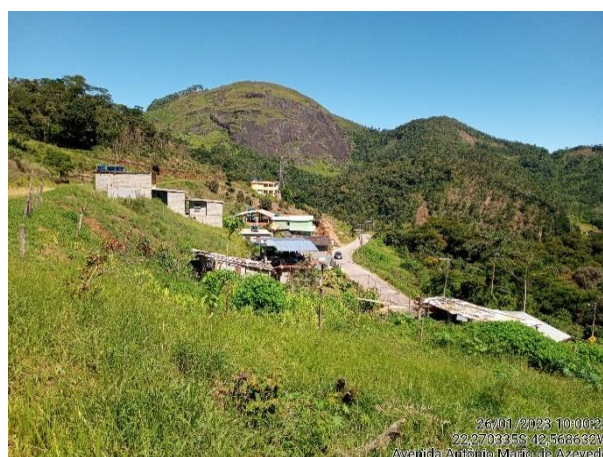
Não foram observadas evidências de Movimentação recente no local, não há sinais de trincas no terreno, nem em nenhuma das edificações, que apresentam bom padrão construtivo, porém não há nenhum mecanismo para drenagem de águas pluviais (Figura 75). Como representado na Figura 76, a inclinação da encosta natural é suave ficando em torno de 60°, os taludes de corte feitos a uma inclinação

Figura 76 - Inclinação próxima de 60°.

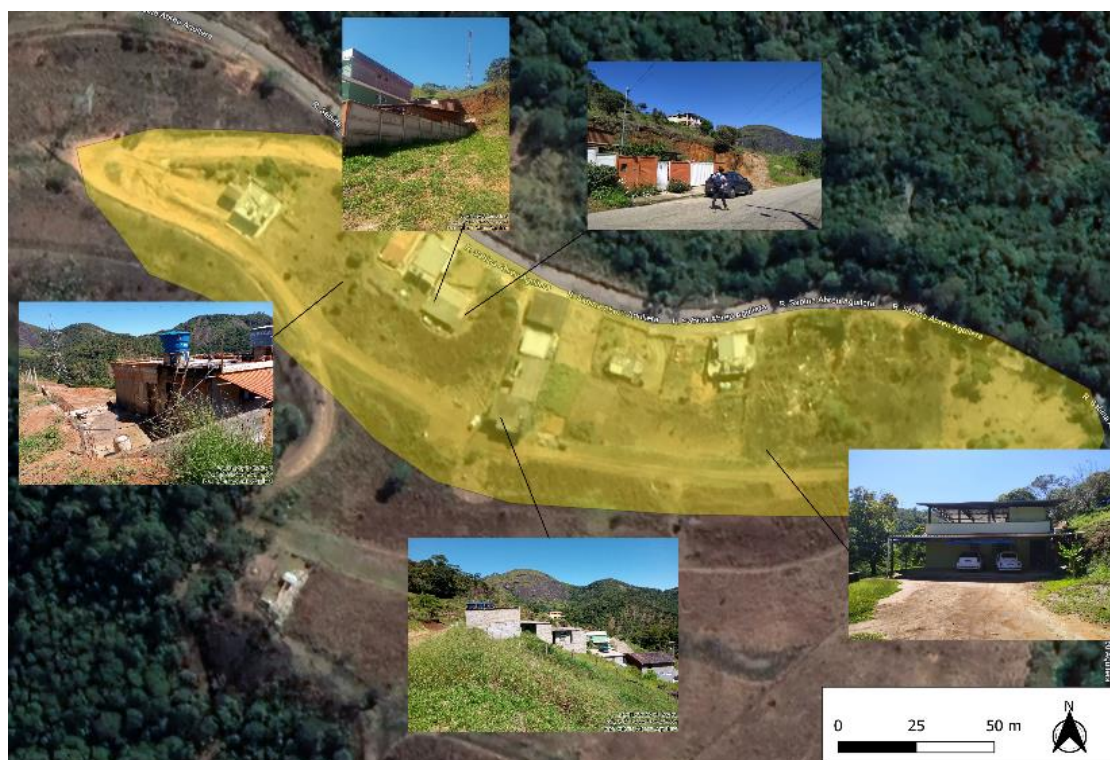
de 90°, como demonstrado na Figura 77, somado a falta de sistema de drenagem e a proximidade nula das casas para a base do corte configuram as maiores ameaças para o local.

Figura 77 - Taludes de corte presentes na área. Polígono de risco da área 23.

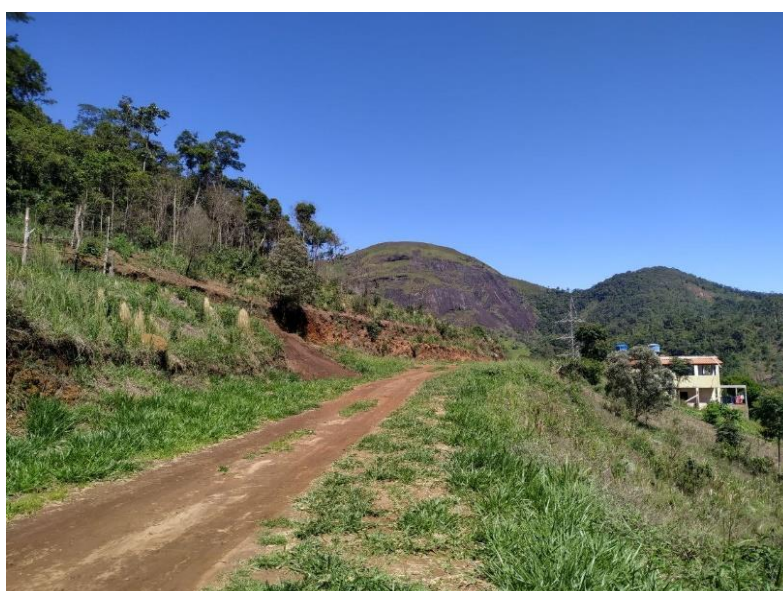
Os taludes de corte nos fundos das residências apresentam dimensões de a 5-10 m de altura, e variando, aproximadamente, em 12 m de extensão frontal, com inclinação aproximadas de 60-70° e distâncias nulas em relação a base e cristas dos cortes (Figura 78). Importante salientar que a montante da rua Sabina Abreu Aguilera há um caminho sem asfaltamento que dá acesso as residências, seguindo por área coberta de vegetação de baixo porte, a encosta adquire altura e inclinação de maneira suave até onde era visível, devido à vegetação de grande porte, o que inviabilizou a análise mais a montante.

Figura 78 - Rua a montante seguindo do topo da encosta natural.
