ESPELHO DE RISCO  
PT\_D1\_CENTRO\_336\_EA\_IR\_7

Em atendimento ao DRM-RJ, a Thalweg Tecnologia e Serviços de Geotecnia, realizou uma vistoria técnica no setor PT\_D1\_CENTRO\_336\_EA\_IR\_7 para o mapeamento de risco geológico. No tocante aos processos geológico-geomorfológicos foi observado deslizamento do tipo planar em encostas naturais subscrito na R. Alberto Martins.

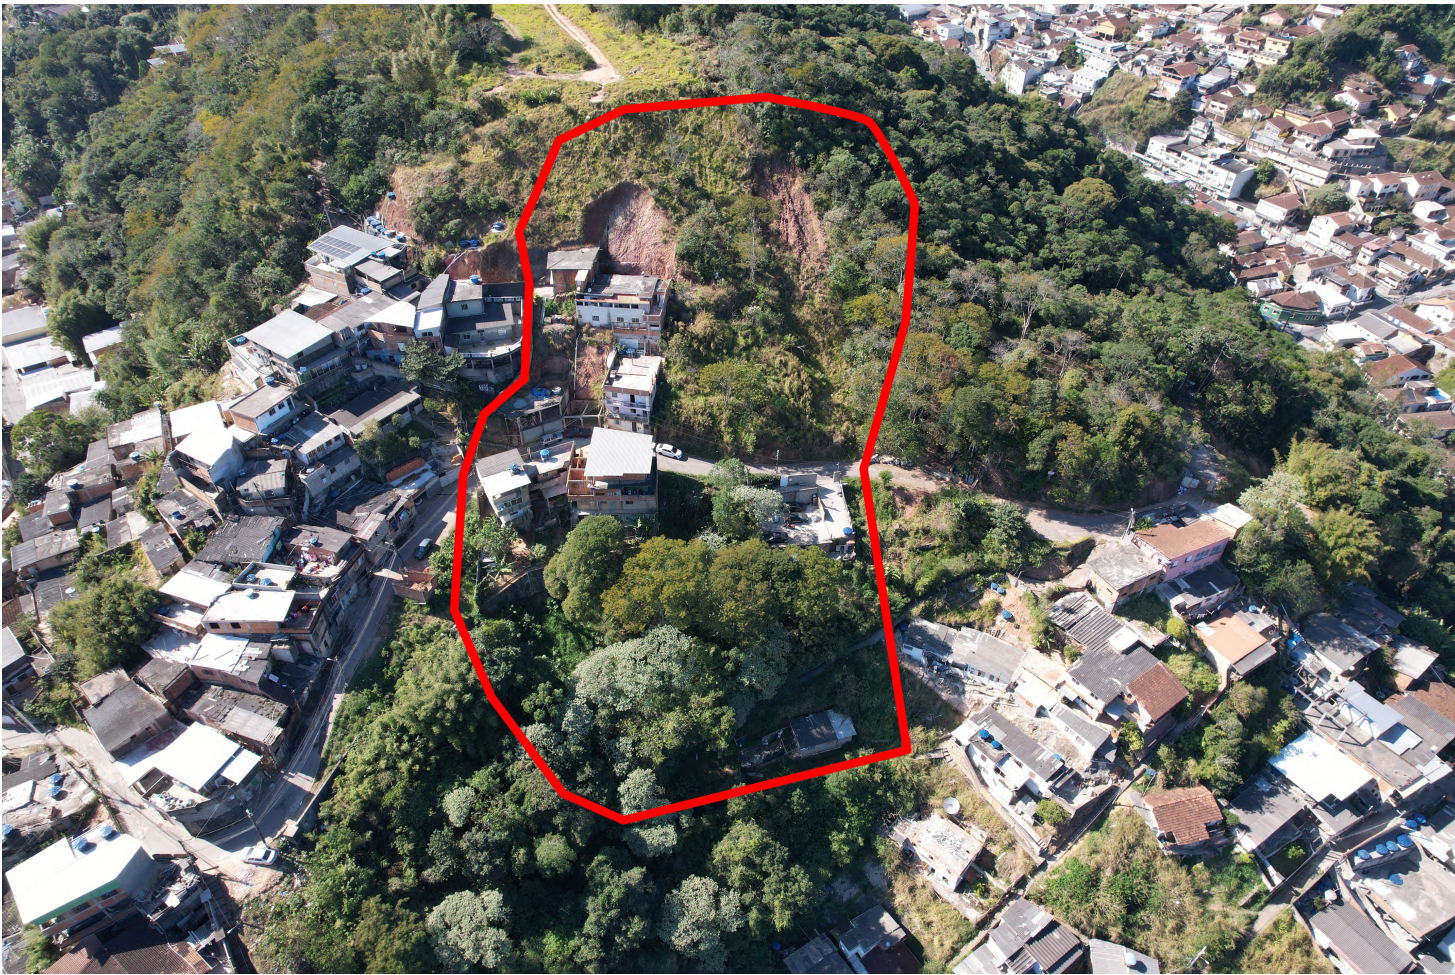
O processo de ocupação residencial se dá ao longo de encostas naturais com 25m de altura aproximada e inclinação média de 70°. Foi identificado feições de instabilidade no terreno como erosão, cicatrizes, trincas no terreno, vegetação e postes inclinados/tombados.

| Indicação de Intervenções | <p>Estrutural: São recomendadas intervenções como solo grampeado com face "verde", muro de concreto armado estaqueado, canaleta, escada hidráulica, vigotas estaqueadas e caixa de passagem como estruturas de drenagem.</p> <p>Como ações complementares o uso de concreto projetado, acerto/suavização do terreno, remoção do material mobilizado, desobstrução da drenagem e hidrossemeadura.</p> | Informações Gerais | <p>Considerando as características geológica-geomorfológicas e antrópicas do setor analisado, define-se este, por grau de risco muito alto.</p> <p>O referido setor abrange 10 edificações inseridas no polígono de risco.</p> |
| | <p>Não Estrutural : São recomendadas intervenções como sinalização e orientação de alerta,além de educação e conscientização da população para reforçar as sirenes e Nudec presentes na área.</p> | | <div><div><p>GOVERNO DO ESTADO<br/>RIO DE JANEIRO</p></div><div><p>NADE<br/>NÚCLEO DE ANÁLISE DE<br/>DESASTRES E EMERGÊNCIAS</p></div><div><p>DRM-RJ</p></div><div><p>thalweg</p></div></div> |
