| DOCUMENTO: | <b>Relatório Técnico Emergencial</b> | DATA.:<br>16/01/2022 | PÁG.:<br>1 / 6 |
| TÍTULO: | Avaliação de Risco a Escorregamentos em Paraíba do Sul, Morro da Torre | MUNICÍPIO: | Paraíba do Sul |

## 2. Descrição – Rua Aristides Magalhães, 42, Palhas, Morro da Torre (Coordenadas UTM 23K Datum WGS84 7547988S / 6755570)

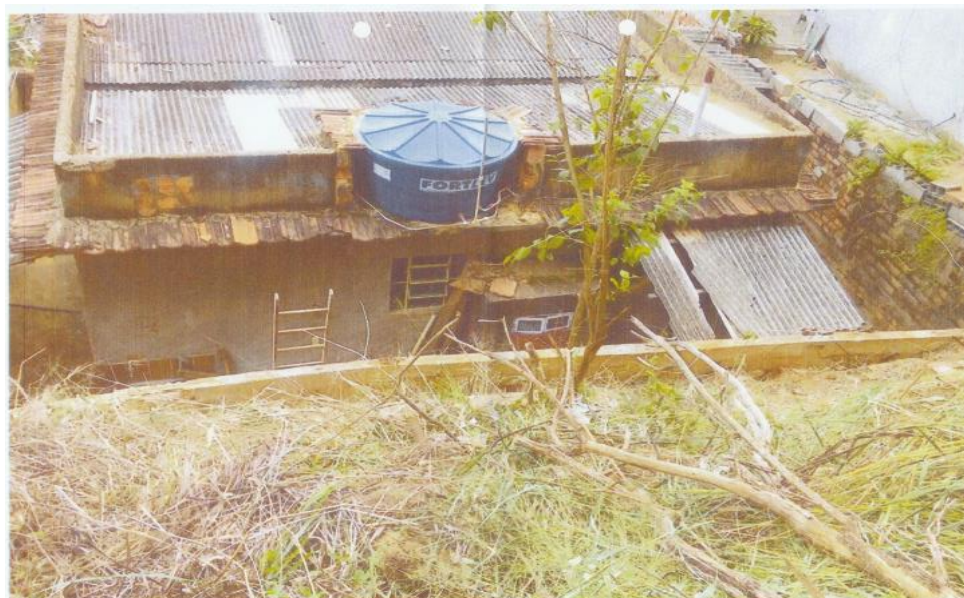
A partir das figuras 6, 7, 8, 9, 10 e 11, tiradas há 3 anos, pode-se comparar a evolução do risco a escorregamentos com as que foram tiradas durante a vistoria.

Figura 11 – Foto dos fundos da casa tirada em cima do talude.
