## FICHA DE CAMPO

**MD\_BoaEsperança\_134**

**MD\_BoaEsperança\_134\_MM\_TS\_\_3**

**Travessa Rosa e Rua Boa Esperança**

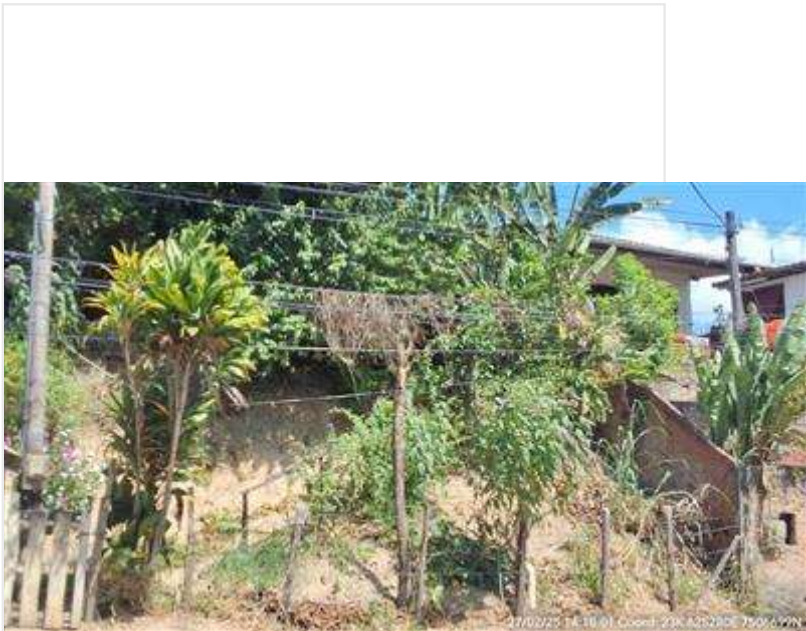
Foto1

**O setor apresenta processo erosivo em talude de aterro distando cerca de 2m das moradias, colapso de muro e escadas de acesso, feições indicativas de movimentação de terreno. Há crianças e idosos residindo no local. O monitoramento é fundamental para acompanhar o avanço das feições e comprometimento de rota de fuga em dias de chuvas contínuas ou fortes.**
