## FICHA DE CAMPO

**MD\_Centro\_182**

**MD\_Centro\_182\_DS\_IR\_\_1**

**Rua Ari Bueno, 250**

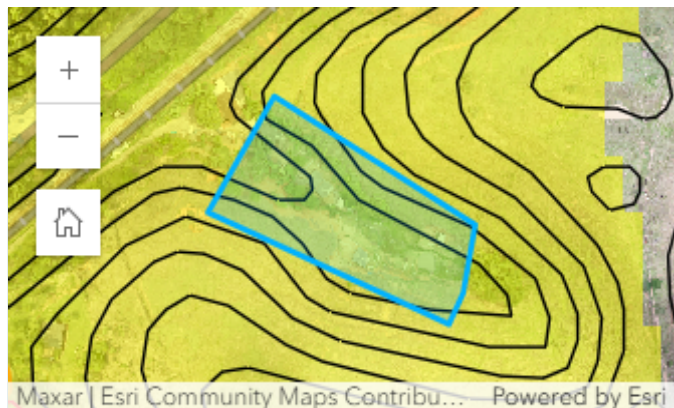
Área analisada:

**Área com históricos de deslizamentos e processos erosivos ativos e em desenvolvimento há 3 anos. As casas estão encaixada na drenagem e próxima a vala com água servida. Segundo relato de morador o deslizamento afetou o acesso as moradias os deixando isolados, devido a ausência de rotas de fuga. Não foram registrados vítimas.**
