## FICHA DE CAMPO

**MD\_Centro\_226**

**MD\_Centro\_226\_JP\_TS\_\_1**

**Bela Vista, 60**

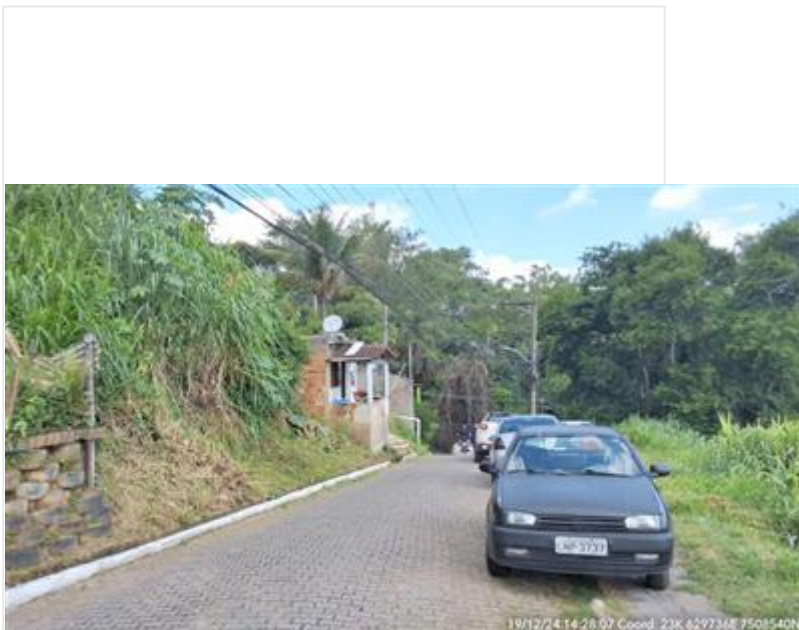
Foto\_acesso-20241219-172807.jpg

**Pavimentado**

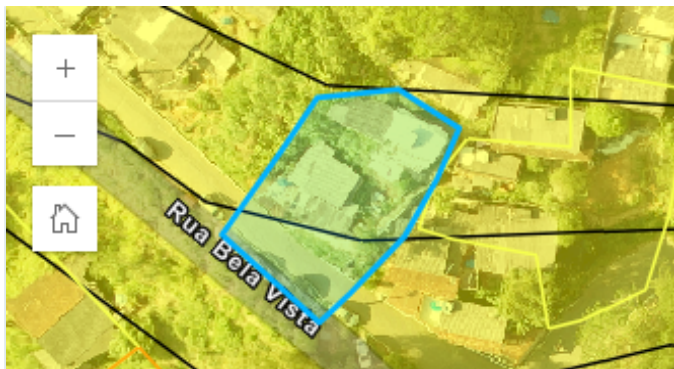
## Área analisada:

**Área com casas vulneráveis, uma delas com uma trinca na fachada. Destaca-se a presença de cortes verticais no talude, com solo exposto apresentando erosão laminar. Moradores apontaram que a escadaria lateral de acesso às moradias recebe grande fluxo d'água em períodos chuvosos.**

- Sirenes
- Nudec
- Sinalização e Orientação de Alerta
- Educação e Conscientização da população
