## FICHA DE CAMPO

**MD\_Centro\_264**

**MD\_Centro\_264\_BC\_SC\_\_4**

**Alto da boa vista, 133**

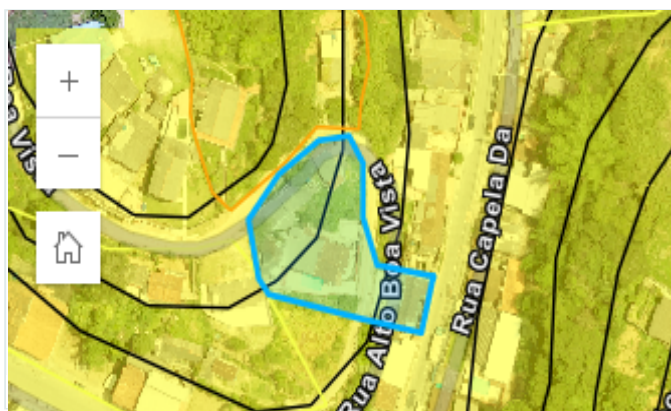
## Área analisada:

**Setor sem evidencia de movimento de massa, mas com feições de instabilidade incipientes como afundamento da via, trincas no terreno e descalçamento do terreno em uma moradia. No mais, os taludes de corte no entorno são baixos.**
