## FICHA DE CAMPO

**MD\_Gaudência\_229**

**MD\_Gaudência\_229\_JP\_TS\_\_5**

**Santa Rosa**

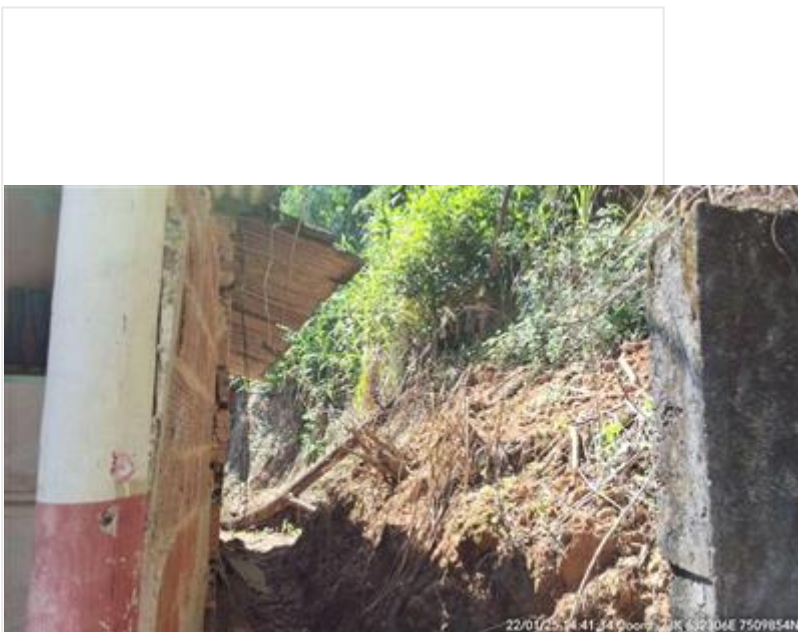
Foto1

**Deslizamento planar nos fundos da residência situada ao fundo da drenagem, com material atingindo a residência sem causar danos.**
