## FICHA DE CAMPO

**MD\_HumbertoAntunes\_203**

**MD\_HumbertoAntunes\_203\_DS\_IR\_\_13**

**Humberto Antunes**

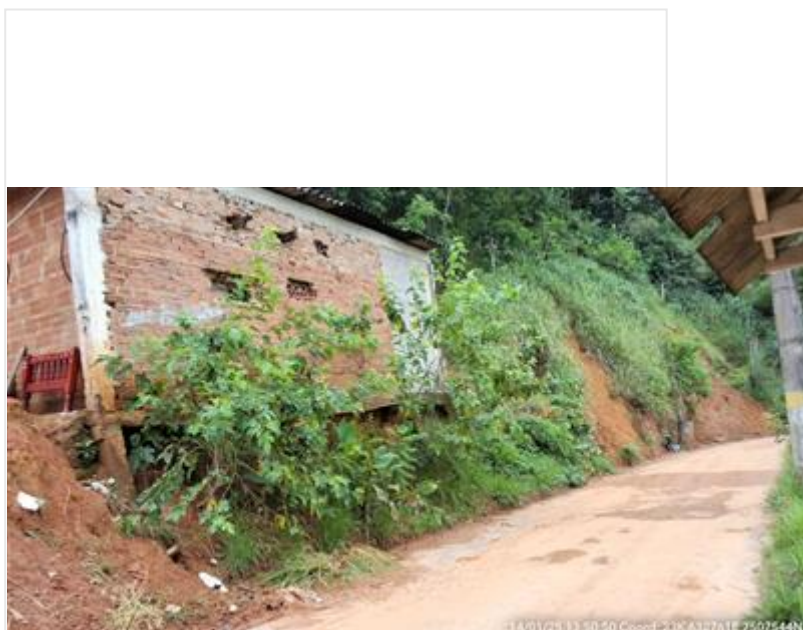
Foto\_acesso-20250114-165050.jpg

**Pavimentado**

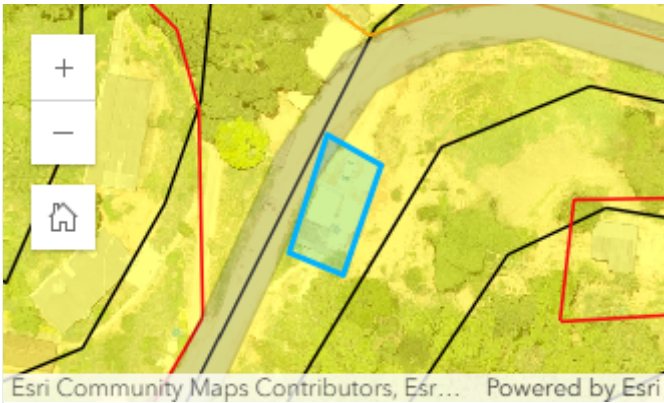
Área analisada:

**No local há forte evidência de instabilidades, tais como cicatrizes, sulcos e processos erosivos ativos podendo ser ampliado.**

- **Sirenes**
- **Nudec**
- **Sinalização e Orientação de Alerta**
- **Educação e Conscientização da população**
