## FICHA DE CAMPO

**MD\_HumbertoAntunes\_203**

**MD\_HumbertoAntunes\_203\_DS\_IR\_\_22**

**Pinto da Fonseca, 318**

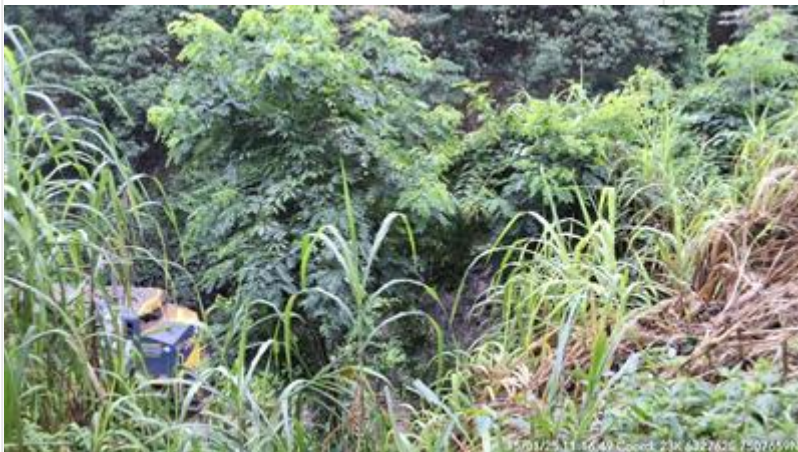
Foto1

**Área situada na drenagem e acima do túnel destinado à passagem do trem. Foram registrados deslizamentos na lateral de duas moradias: uma delas foi atingida na base, porém sem destruição, enquanto a outra sofreu danos na estrutura do telhado e apresentou trincas na edificação. Há crianças e idosos residindo no local.**
