## FICHA DE CAMPO

**MD\_HumbertoAntunes\_203**

**MD\_HumbertoAntunes\_203\_DS\_IR\_\_34**

**Santa Cruz, 769**

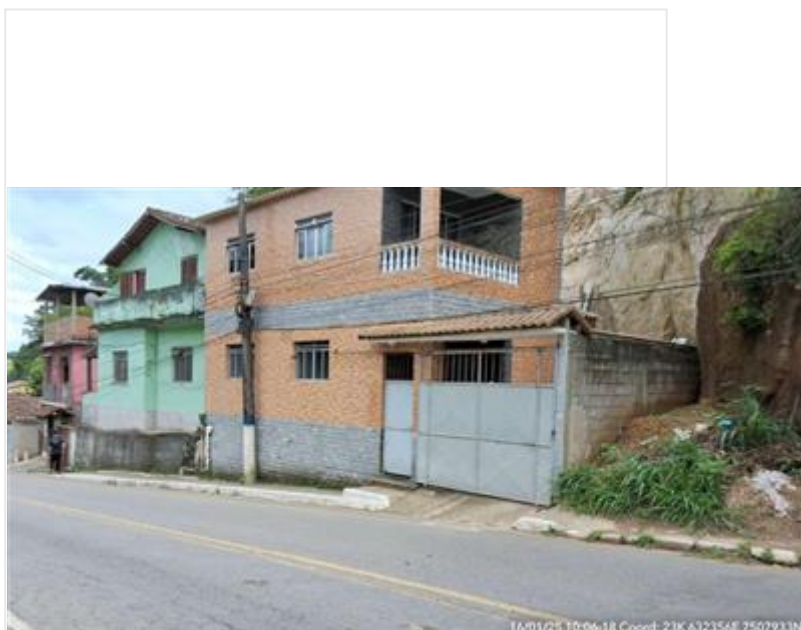
Foto\_acesso-20250116-130618.jpg

**Pavimentado**

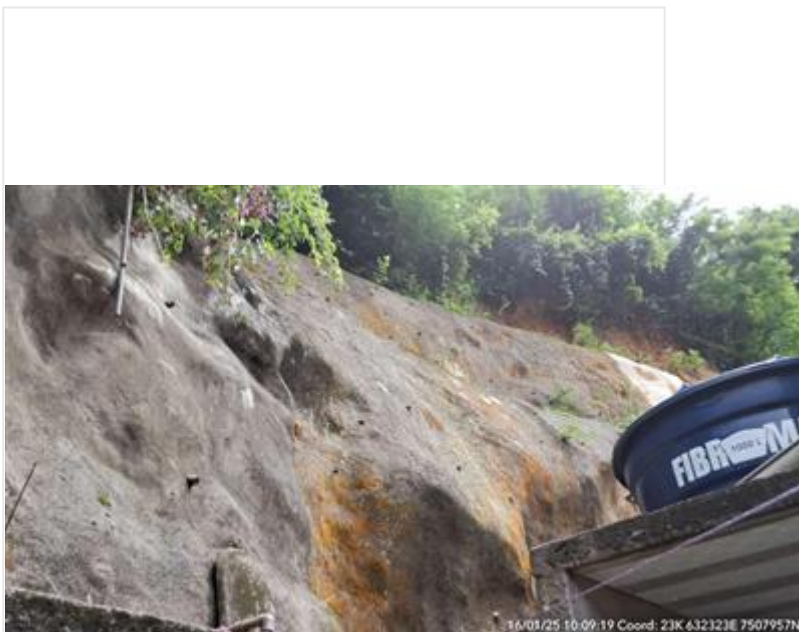
Foto1-20250116-130918.jpg

**Local com presença de contenção, composta por concreto projetado e parte cimentada, sendo que uma parte possui drenos e outra não. A estrutura aparenta estar em bom estado de conservação. Há um processo erosivo no topo do corte, acima da contenção, porém, segundo a moradora, nunca houve queda de material. Ela relatou apenas a queda de bambus secos.**
