## FICHA DE CAMPO

**MD\_VilaMariana\_250**

**MD\_VilaMariana\_250\_JP\_TS\_\_2**

**Doutor Felício dos Santos**

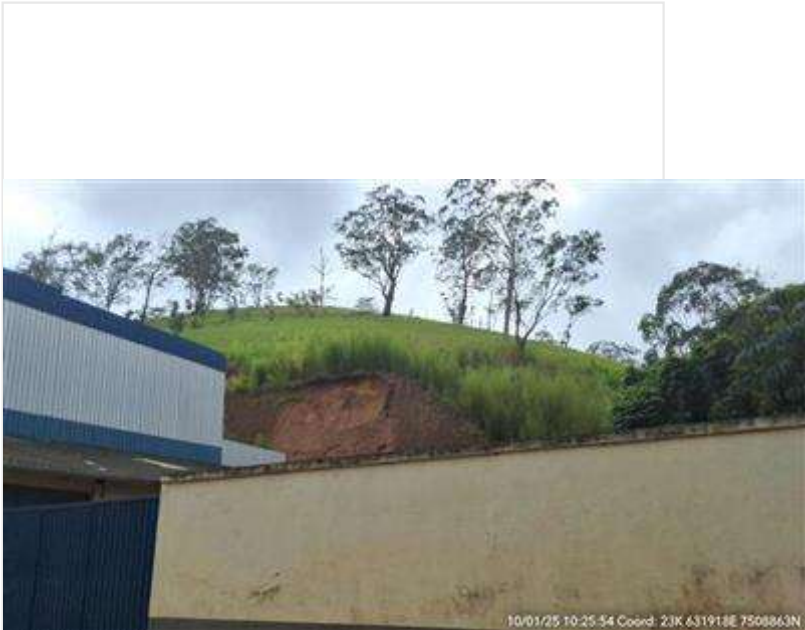
Foto1

**Deslizamento de solo, e blocos de rocha alterada dispersos na matriz de solo, com potencial de fechamento de via e que pode atingir entrada de fabrica, fechando possíveis rotas de fuga**  
**Deslizamento de solo, com blocos de rocha alterada dispersos na matriz de solo, com potencial de fechamento de via e que pode atingir entrada de fabrica, fechando possíveis rotas de fuga**
