| DOCUMENTO: | <b>Parecer Técnico</b> | DATA.:<br>11/08/2022 | PÁG.:<br>1 / 8 |
| TÍTULO: | Avaliação de Risco de Deslizamento em Macuco | MUNICÍPIO: | Macuco |

## 2 Localização da área – Parque de Exposições Edgar Rodrigues Lutterback – Secretaria de Obras – Macuco/RJ (Coordenadas WGS84 23K 784380.55 E / 7565263.57 S)

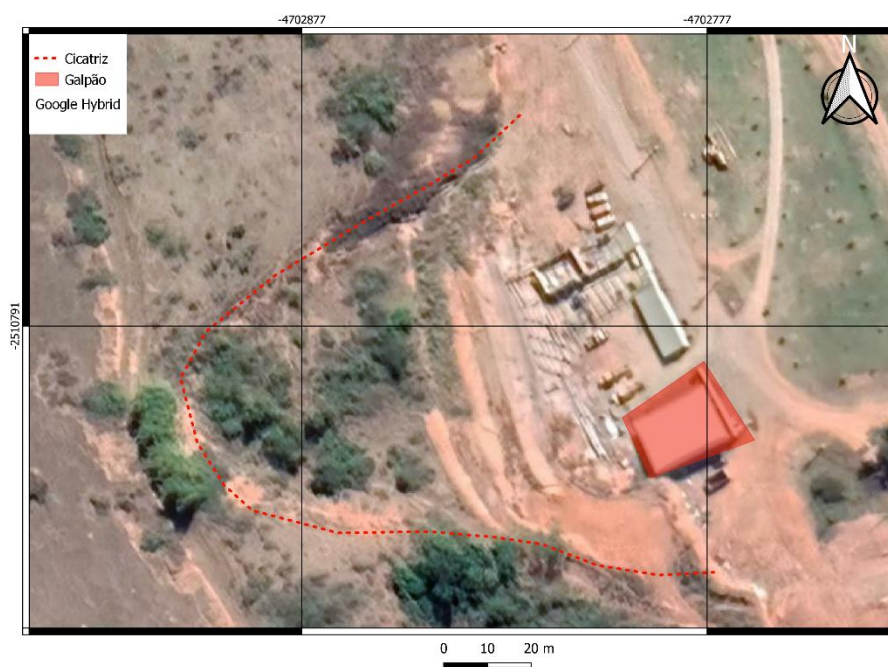
Figura 1: Localização do terreno do Galpão da Secretaria de Obras do Município de Macuco e da cicatriz do movimento geológico.
