| DOCUMENTO: | <b>Parecer Técnico</b> | DATA: | 01/07/2022 | PÁG.: | 1 / 8 |
| TÍTULO: | Avaliação de Risco de Deslizamento em Teresópolis | MUNICÍPIO: | Teresópolis | | |

Em atendimento à solicitação da Comissão de Defesa do Meio Ambiente da Assembleia Legislativa do Estado do Rio de Janeiro, por meio do Ofício CDMA nº 159/2021, o DRM-RJ realizou no dia 29 de junho de 2022 uma vistoria técnica no Aterro Controlado localizado no bairro Fischer, município de Teresópolis.

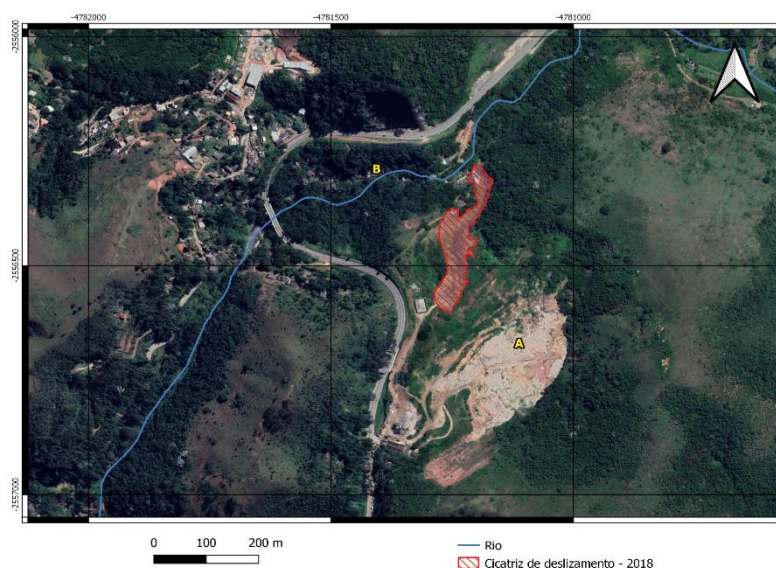
Figura 1: Localização da área de interesse da vistoria técnica. A - Aterro Controlado do município de Teresópolis; B - Comunidade do Antigo Sítio Fisher.

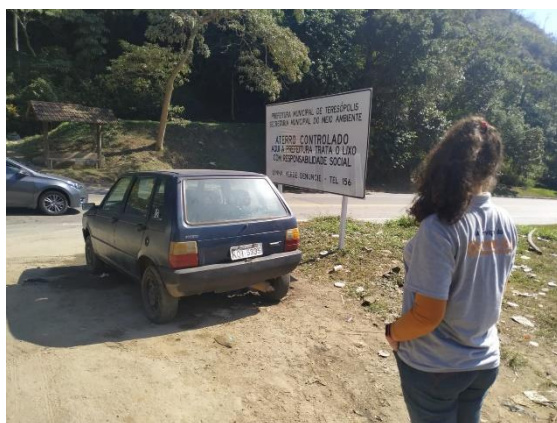
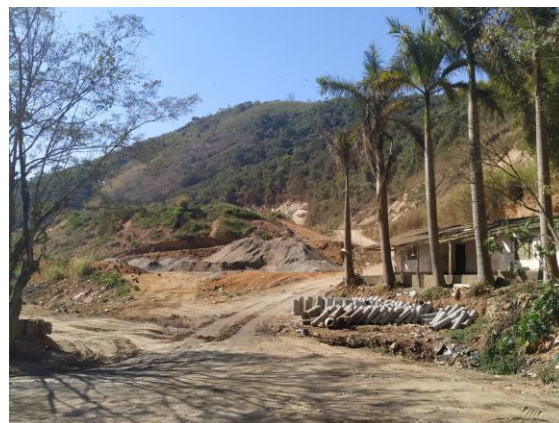
Atualmente, as operações de disposição final de resíduos sólidos e fabricação de concreto que ocorrem no terreno do aterro são dirigidas pela Secretaria de Meio Ambiente da Prefeitura de Teresópolis, tendo em vista que não há nenhuma empresa contratada via licitação (**Figuras 2 e 3**).

Figuras 2 e 3: Entrada do Aterro Controlado do município de Teresópolis.
