| DOCUMENTO: | <b>Parecer Técnico</b> | DATA.:<br>01/08/2022 | PÁG.:<br>1 / 4 |
| TÍTULO: | Avaliação de Risco de Deslizamento em Cascatinha | MUNICÍPIO: | Nova Friburgo |

## 1. Introdução

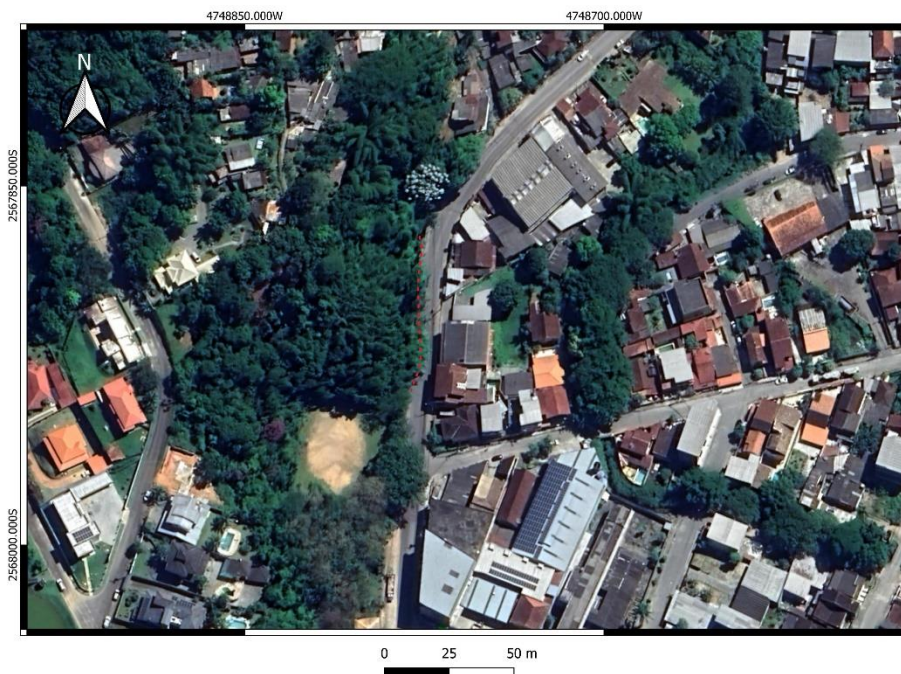
Figura 2: Imagem de satélite do local, com o paredão rochoso na porção central indicado pela linha tracejada em vermelho.
