# RELATÓRIO TÉCNICO

## EMERGENCIAL COSTA VERDE

Ações de enfrentamento ao desastre: atendimento rápido, setorização do risco e produtos para reestruturação dos municípios afetados por deslizamentos

Governo do Estado do Rio de Janeiro  
Departamento de Recursos Minerais / Serviço Geológico do Estado do Rio de Janeiro  
Núcleo de Análise e Diagnóstico de Escorregamentos

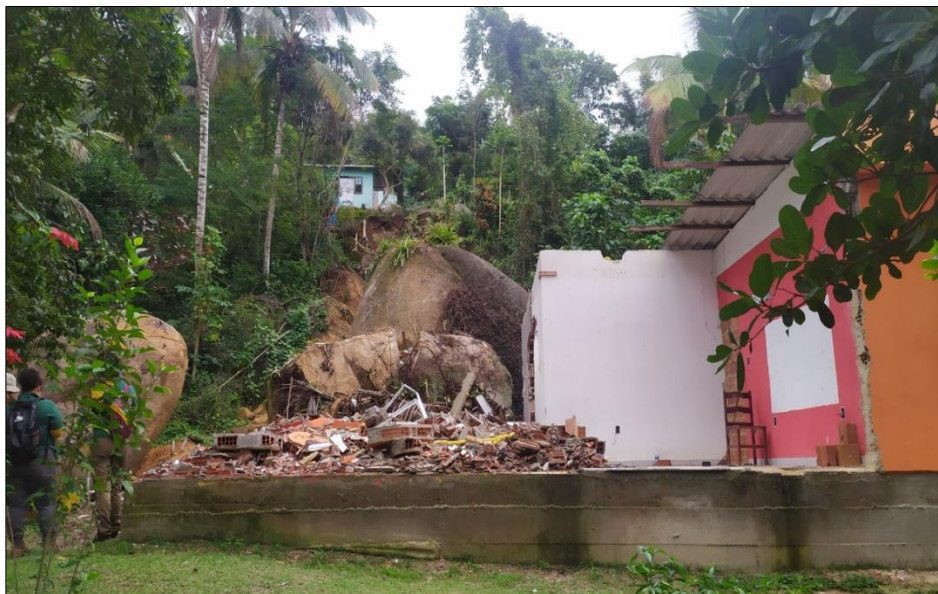
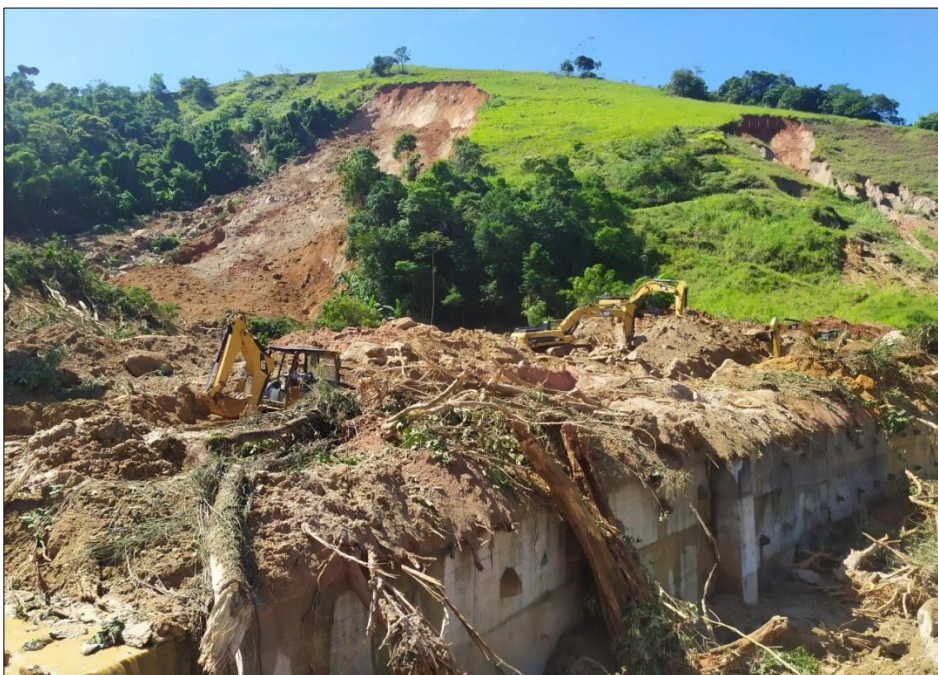
**Figura 17: Exemplos de Feições Analisadas em Campo para Risco Remanescente**

Além dessas informações básicas, outros fatores como a vulnerabilidade local eram consideradas com o intuito de contribuir para uma melhor avaliação do processo geológico instalado em cada área (**Figura 17 e Figura 18**).

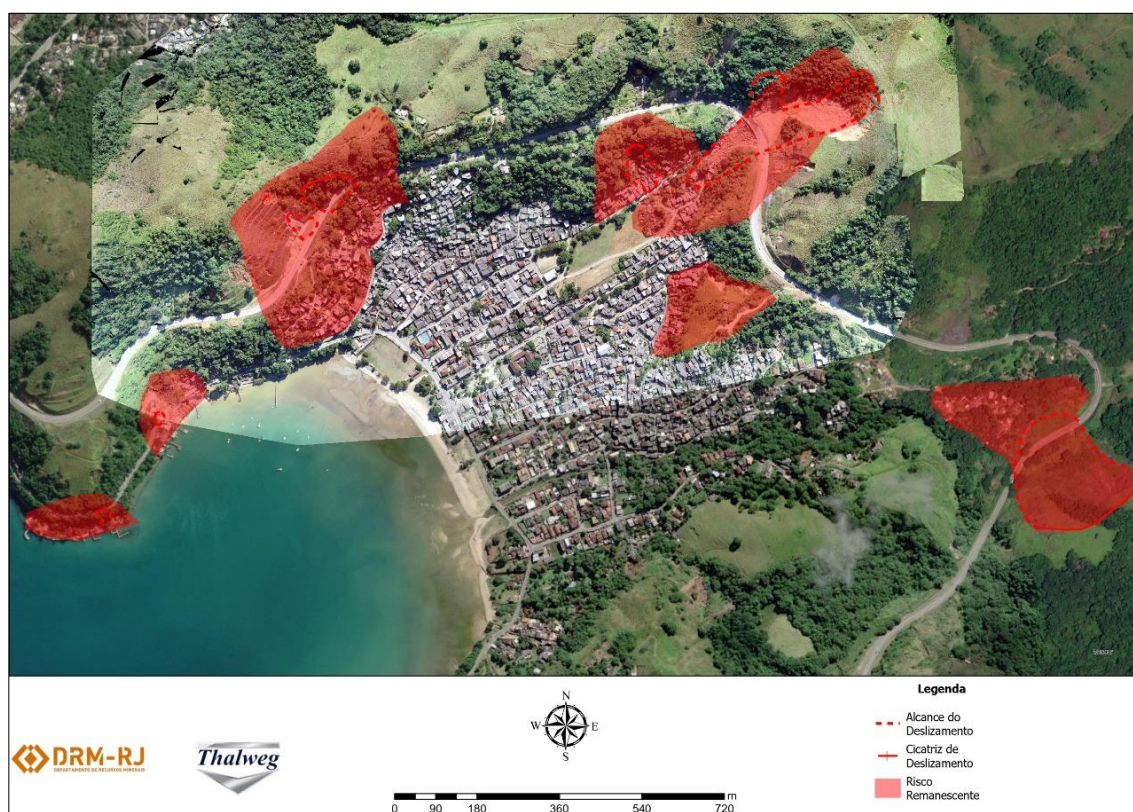
**Figura 23: Polígonos de Risco Remanescente em Monsuaba (Angra dos Reis)**

foram confeccionados mapas com os polígonos de risco remanescentes já georreferenciados (**Figura 23**), sendo fundamental a ida ao campo de forma mais centrada e precisa no momento da revisita.

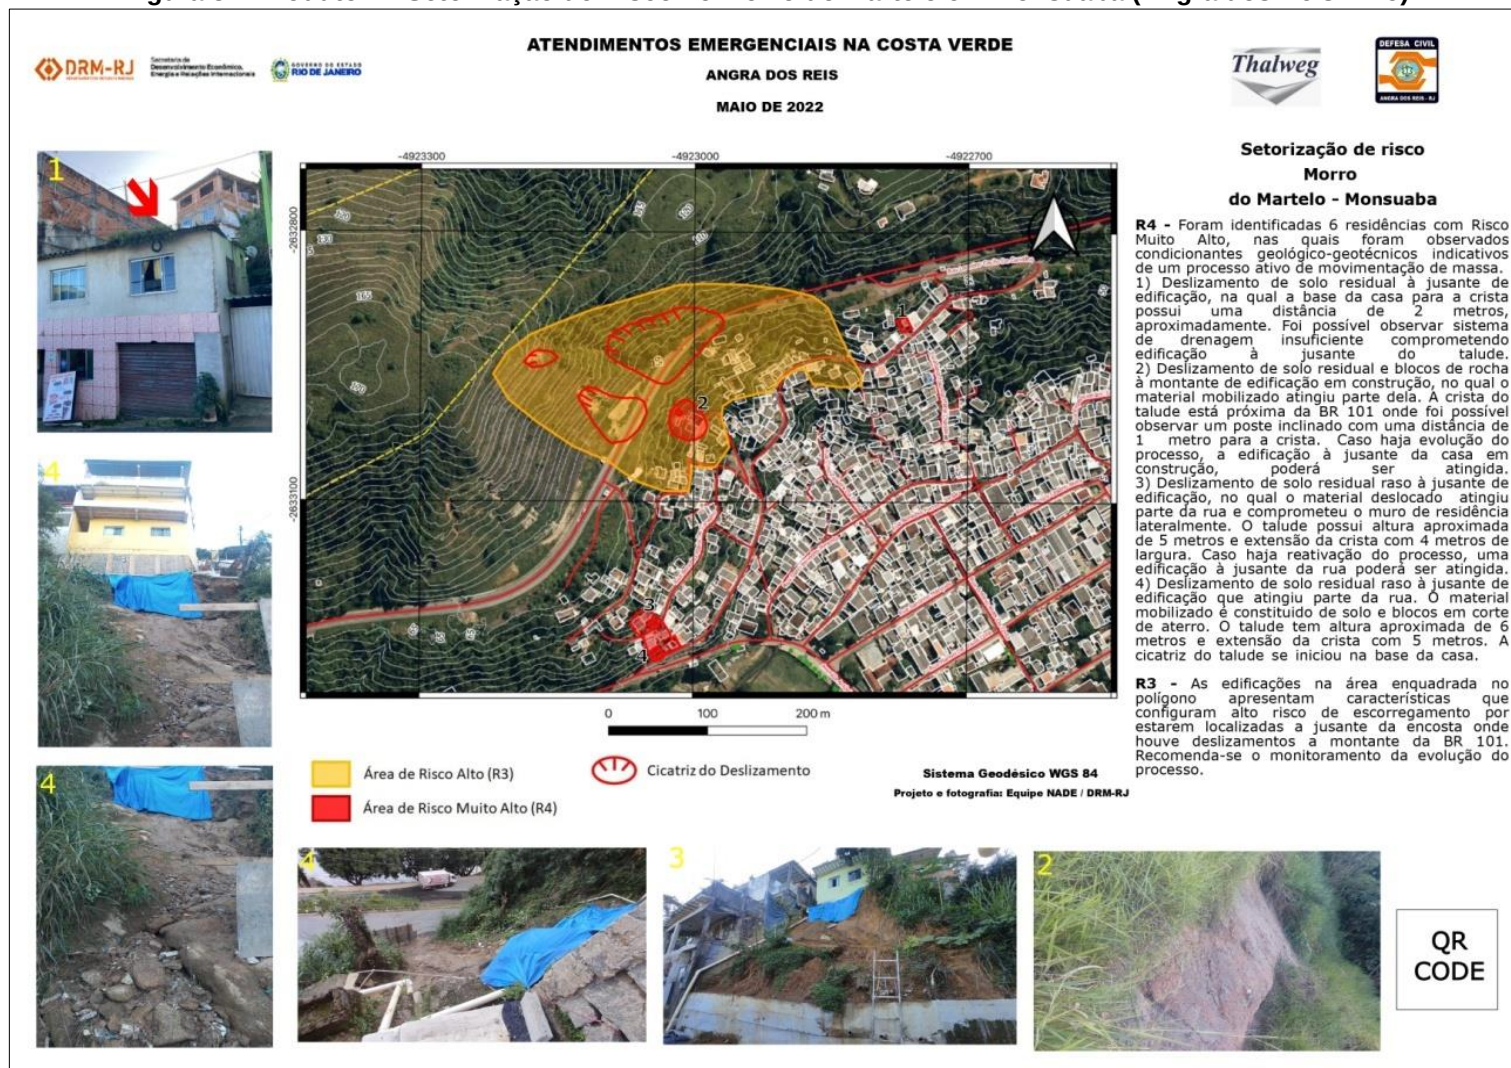
Figura 31: Produto 1 - Setorização de Risco no Morro do Martelo em Monsuaba (Angra dos Reis – RJ).

**Produto 1:** O produto mostrado na Figura 31, foi um espelho de gerado na fase inicial das reavaliações e delimitações do risco. A primeira visita técnica foi realizada em maio de 2022, posteriormente foram obtidos os registros de ocorrências e demolições pela Defesa Civil de Angra e com a base cartográfica 1:2000), pela Prefeitura de Angra.

O cruzamento do banco de dados da defesa civil com as imagens de drone obtidas em agosto de 2022, julgou-se necessário uma reavaliação do local. Uma vez que foram observadas trincas métricas com degrau de abatimento, topo de morro com processo de movimentação ativa, dentre outros.
