**ATENDIMENTOS EMERGENCIAIS EM MANGARATIBA**

**MAIO DE 2022**

**Deslizamento em Cachoeira II - Muriqui**

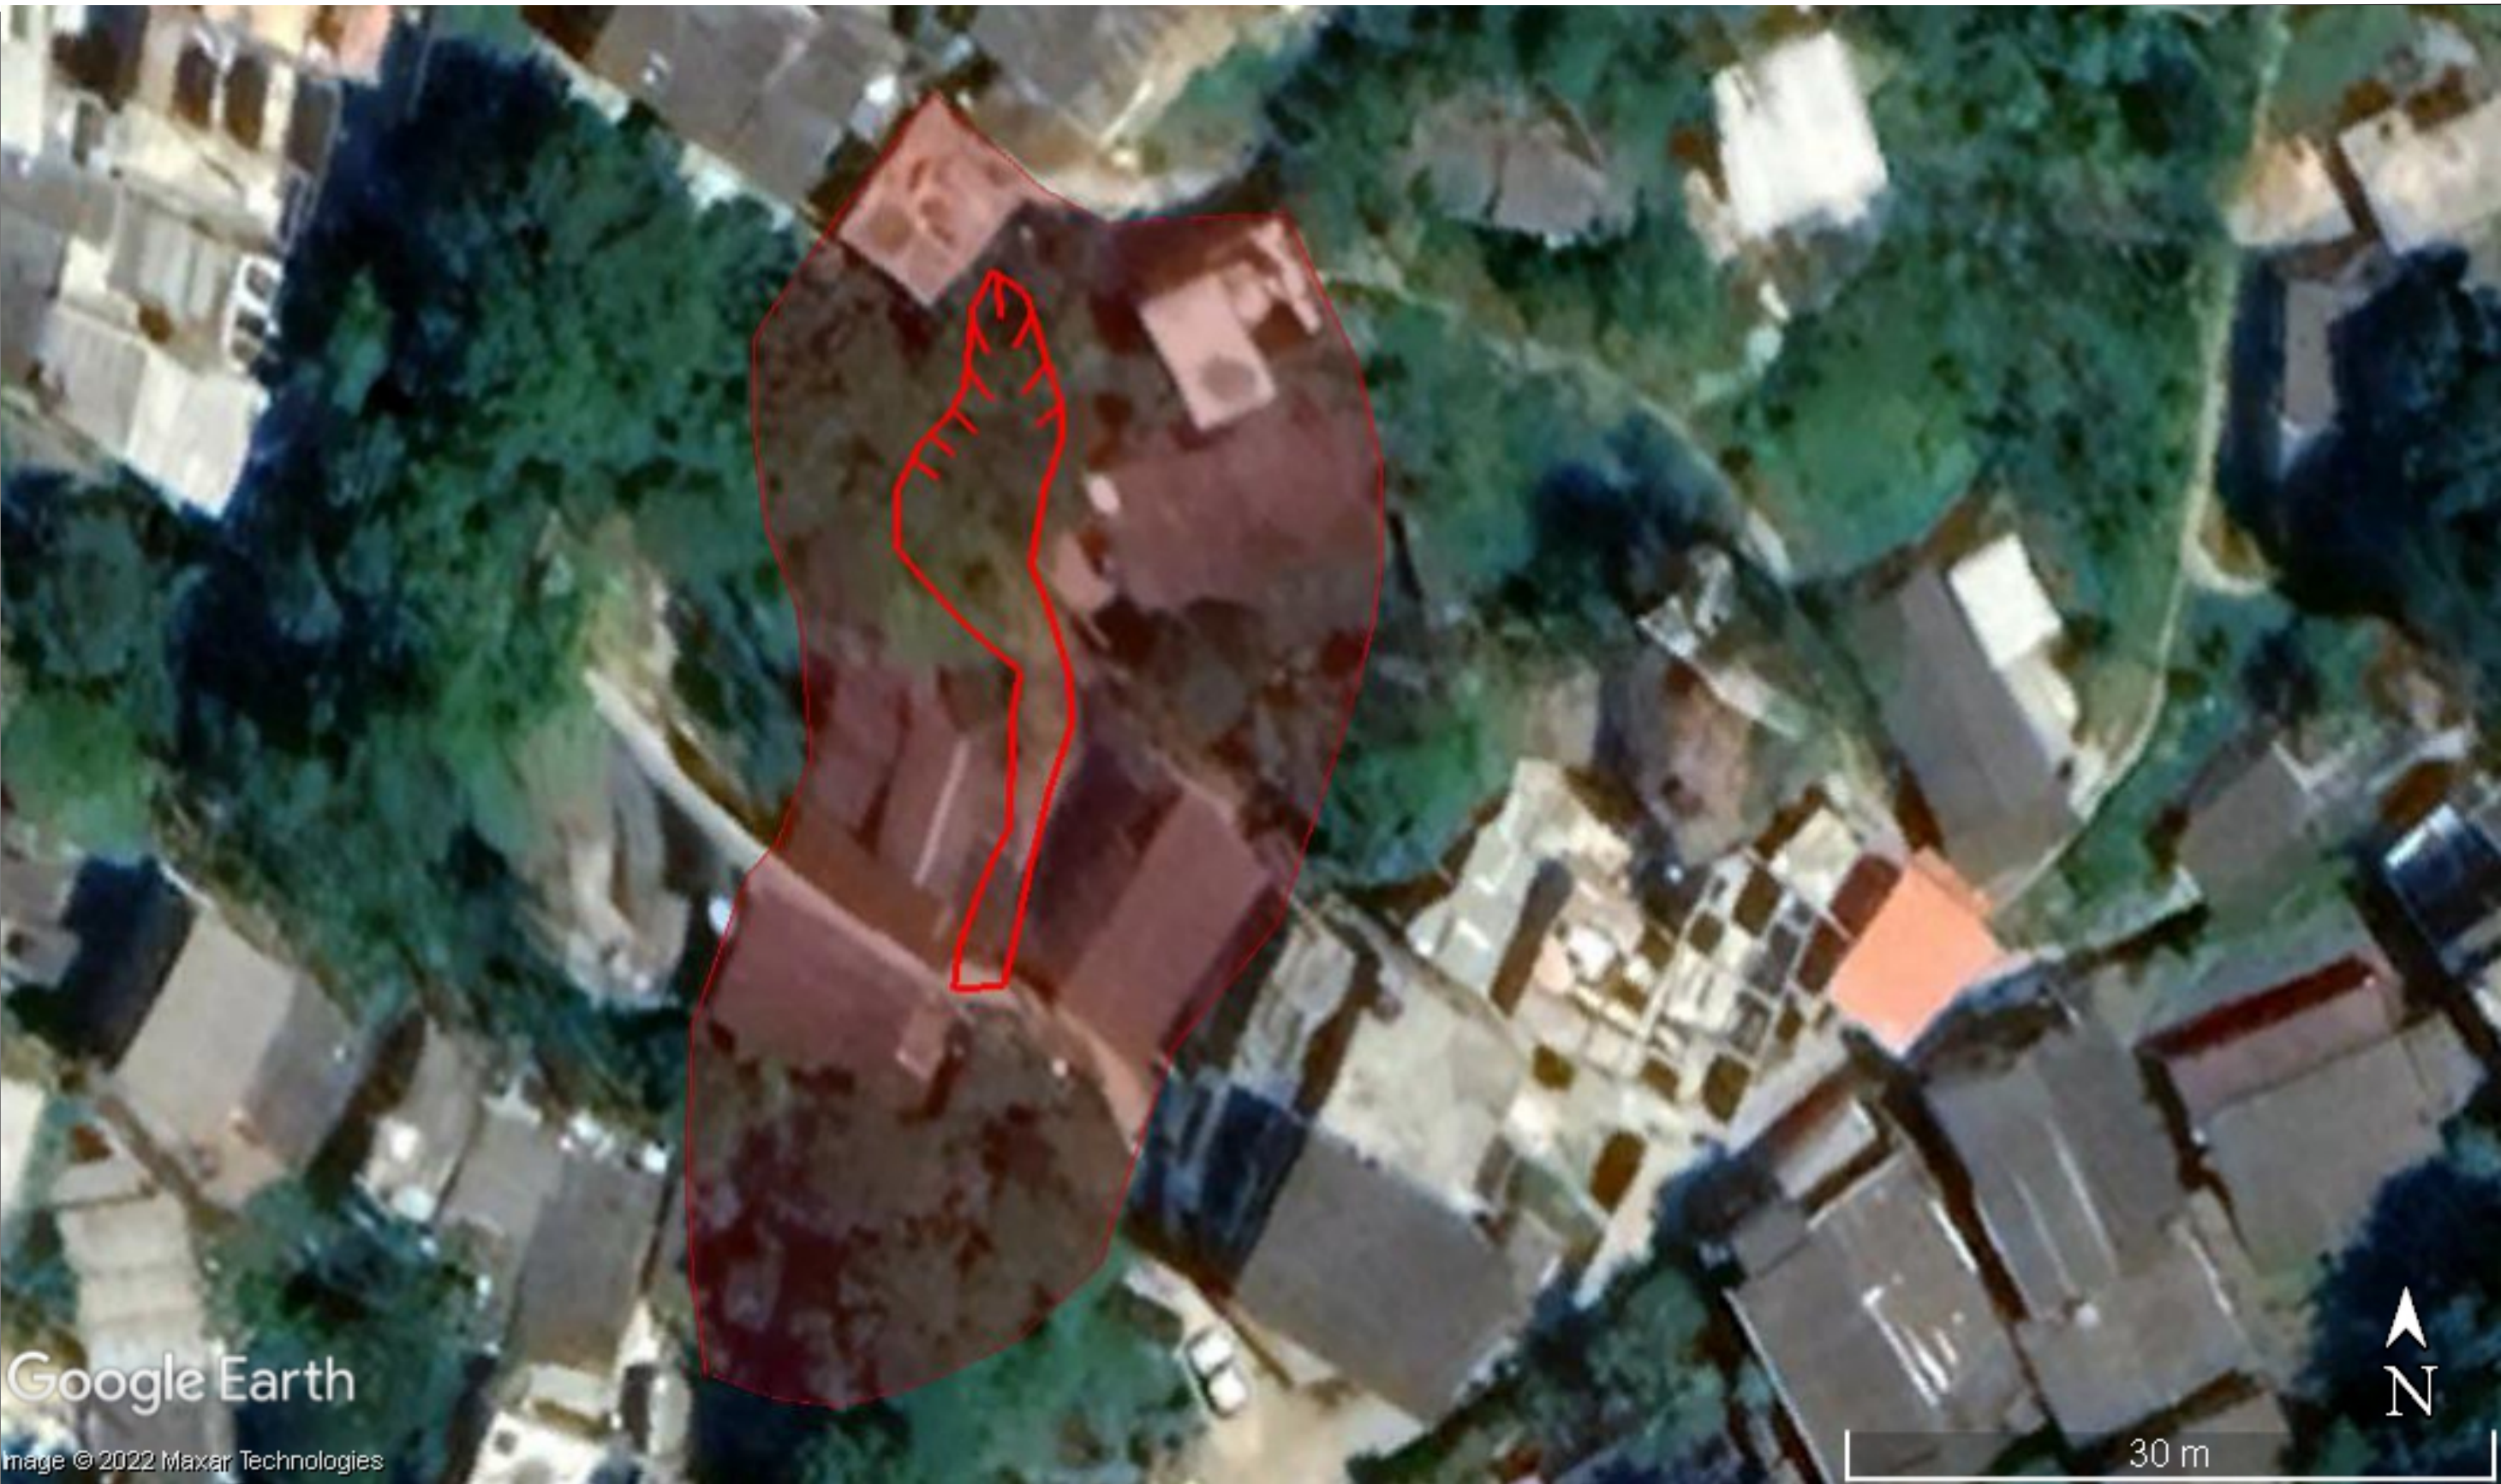
Em visita técnica realizada em 10/05/2022 foi observada a ocorrência de um movimento de massa ocasionado pelo rompimento da tubulação de abastecimento de água da concessionária, o qual danificou a escada de acesso às residências localizadas a montante e atingiu uma casa a jusante. Segundo relato de um morador, o local havia vazamento de água corrente antes de romper, o que possivelmente colaborou com a saturação do solo no local. O entorno da área onde houve o processo encontra-se instável, com tubulações expostas e trincas na pavimentação, susceptível para novas ocorrências.
